# Når malkeanlægget ødelægger mælke kvaliteten

Mælkekvalitetsrådgiver Bent Truelsen, SEGES

# Mulighed for "Second opinion" 2018

For at tjekke kvaliteten af nyere malkesystemer kunne landmænd tilmelde sig til et eftersyn – ISO test, af deres nye malkeanlæg

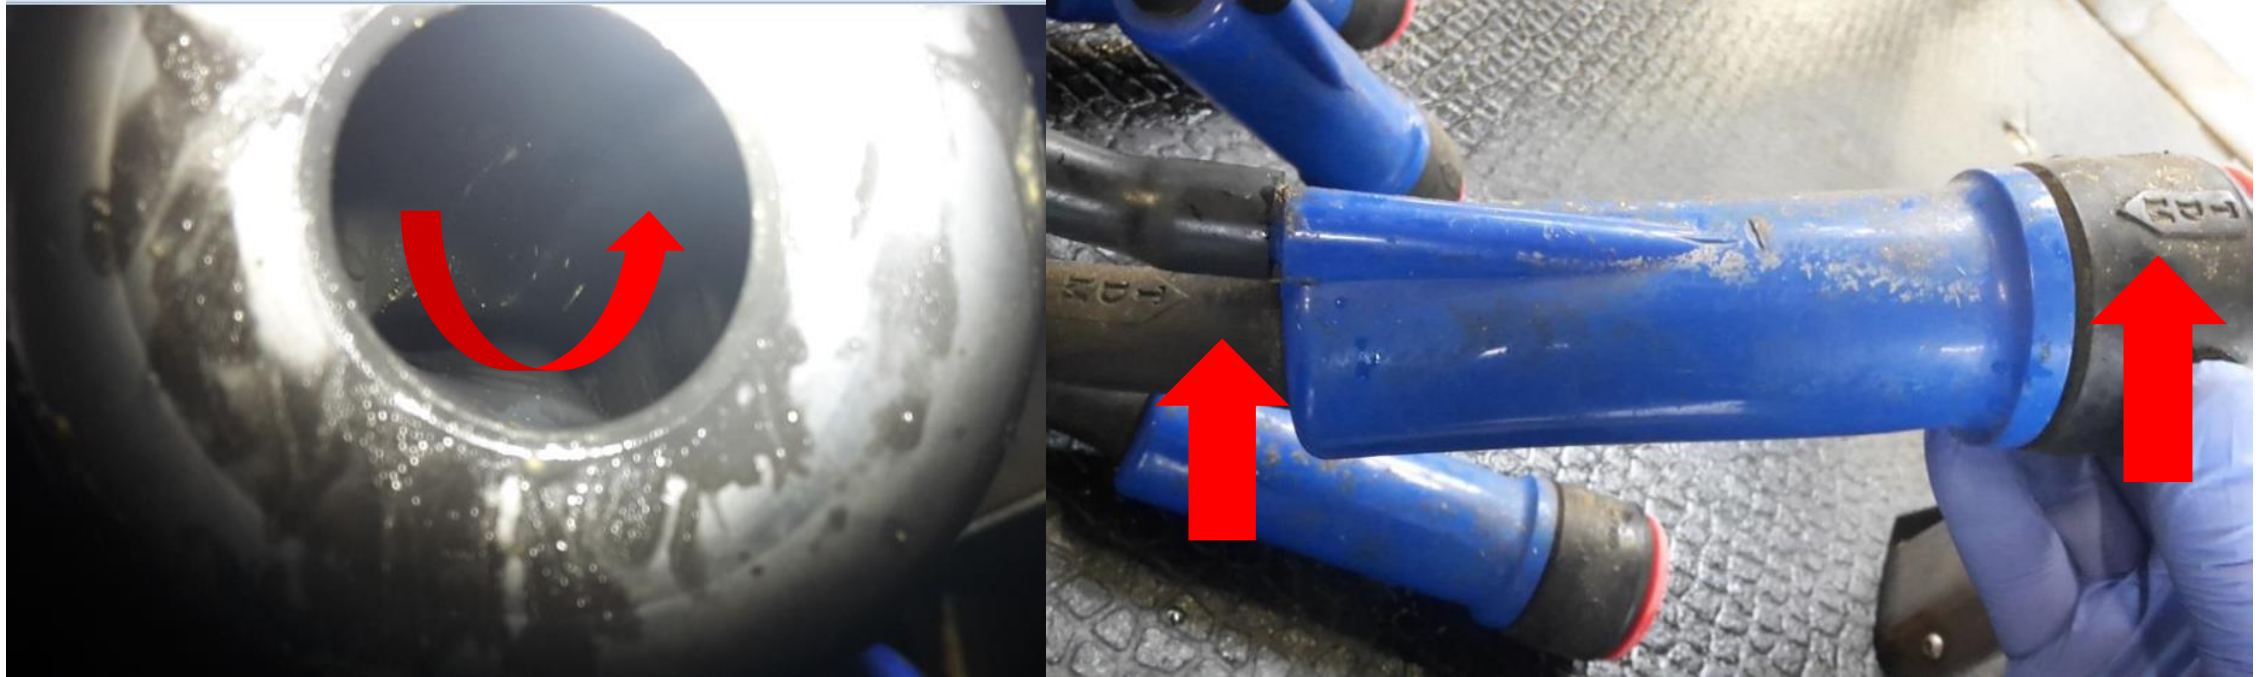
# Pattegunmi drejet i pattekop hylstrene – mærkerne på krave og afløbsslange skal være ud for hinanden

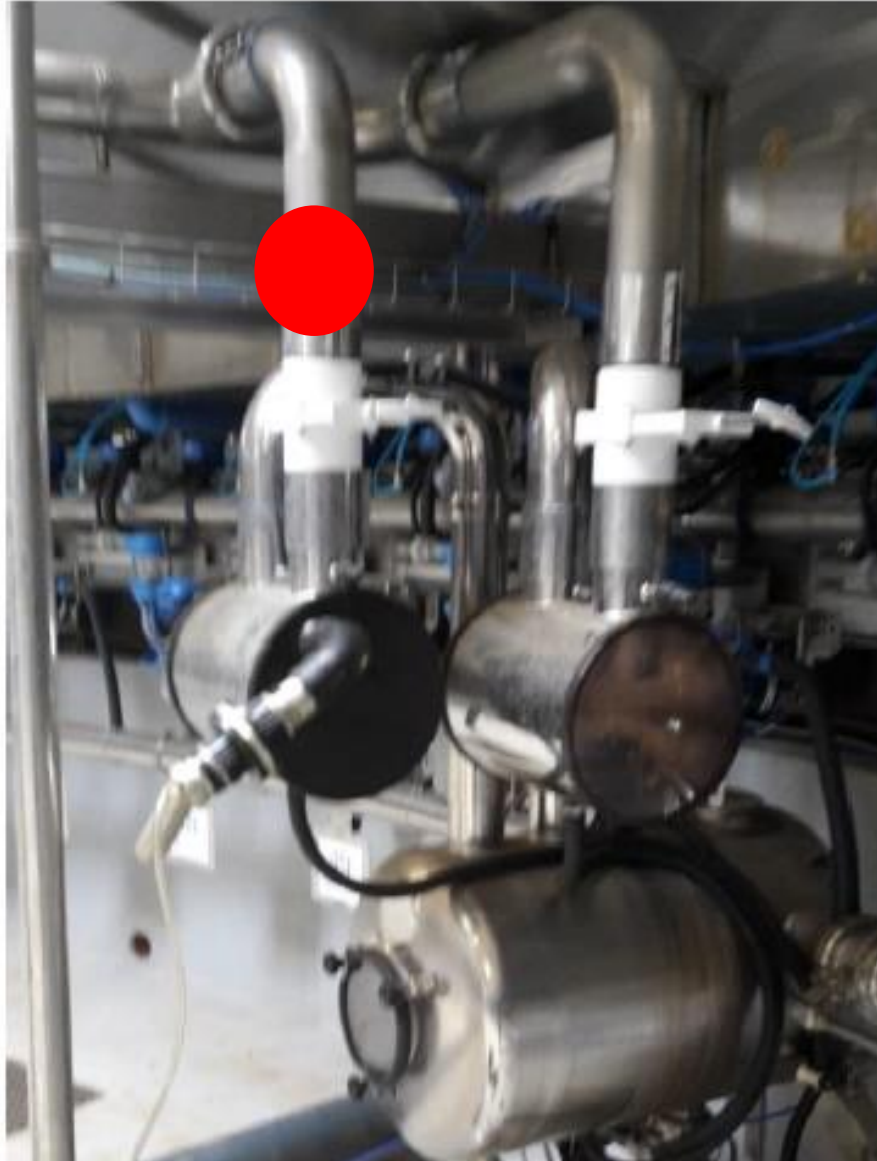
Der mangler målestuds til  
montering af luftmåler, til bl.a.  
måling af effektiv og manuel luft  
reservekapacitet på anlægget

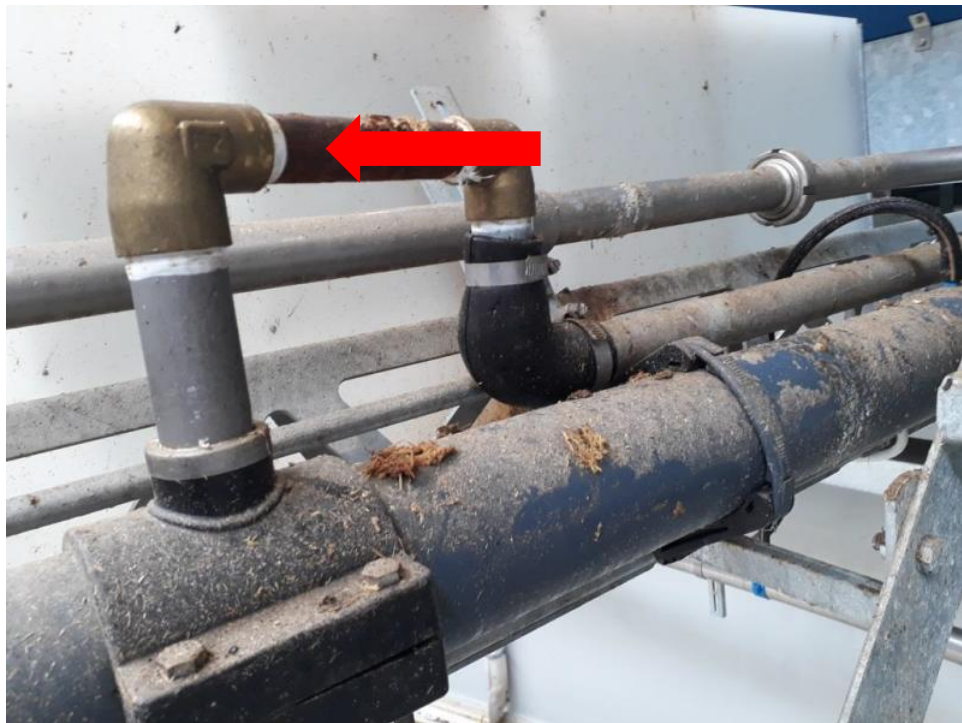
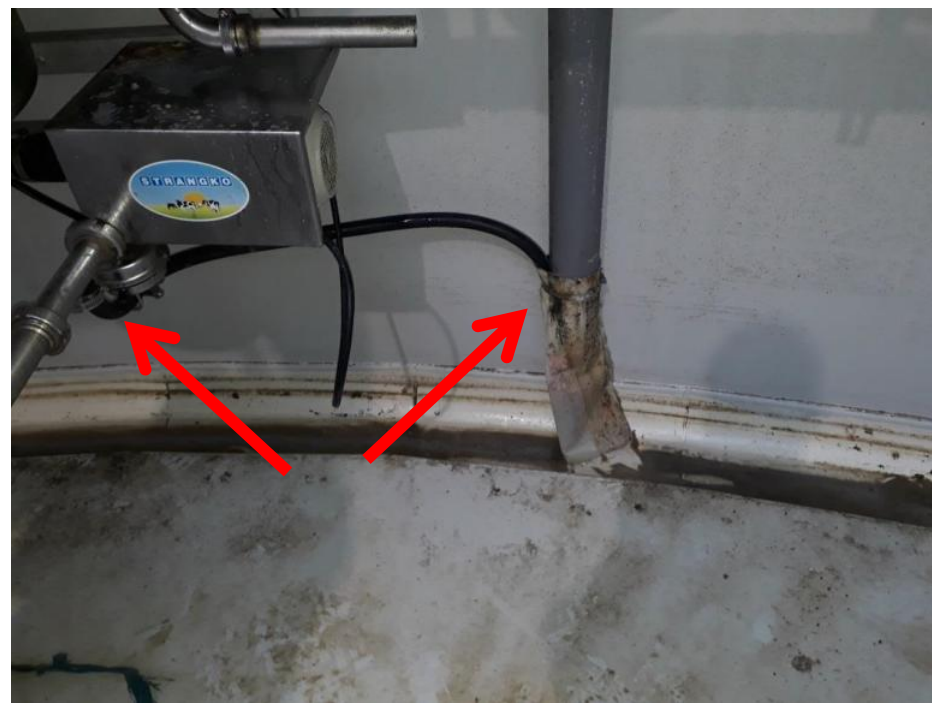
# Luftforsyning spande maskiner – Ingen dræn -> vand tilblanding til mælken

Vakuum falder og er ustabil på luftledning til spande maskinerne, når alle 5 spandemaskiner er tilkoblet. Det skyldes formodentlig en neddrosling i vakuumforsyning til 3/4" rør

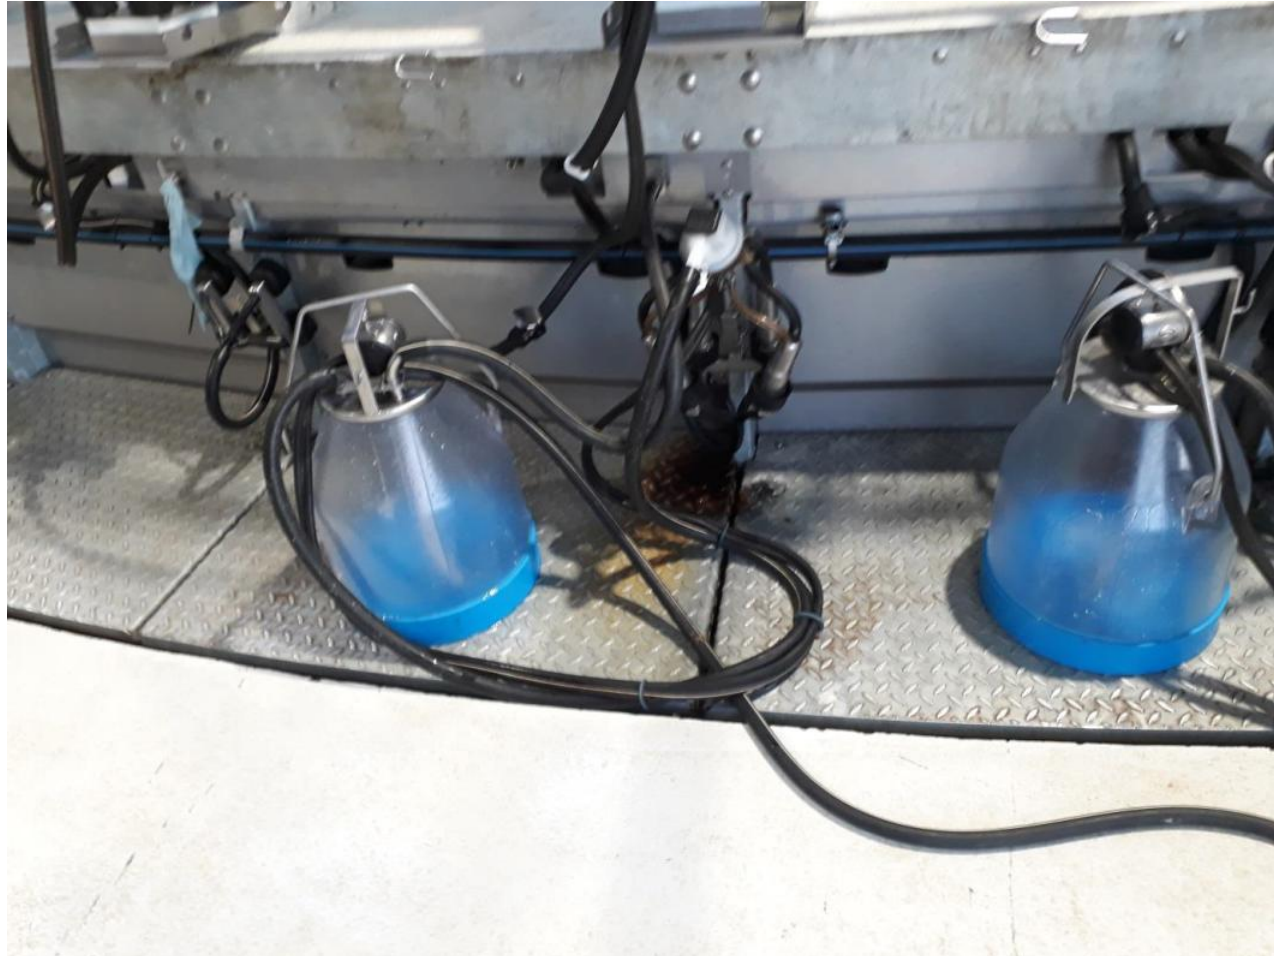
## Generelt – spandemaskiner har dårlig funktion

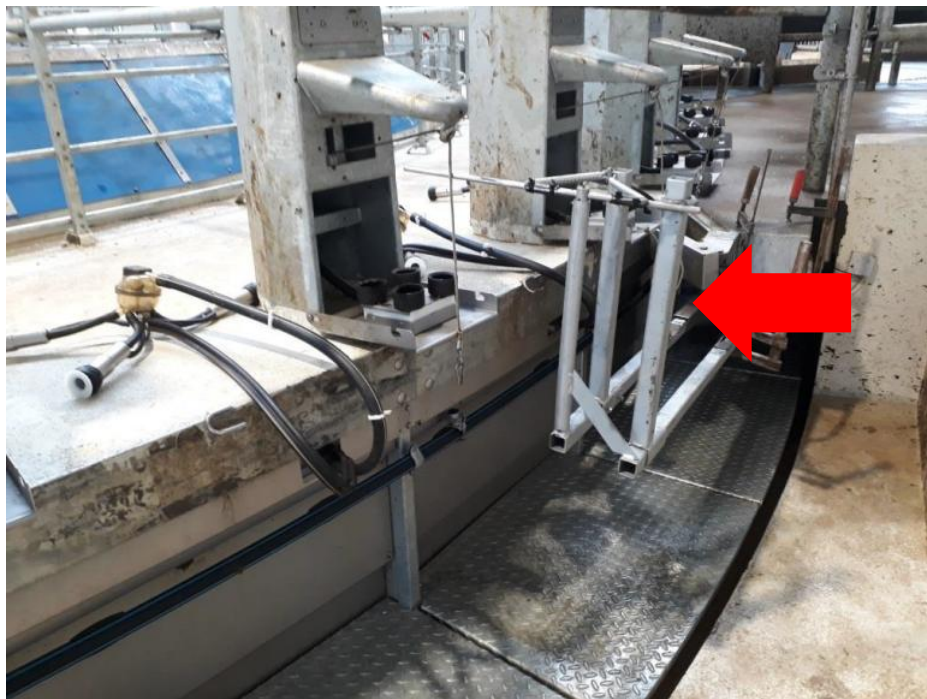
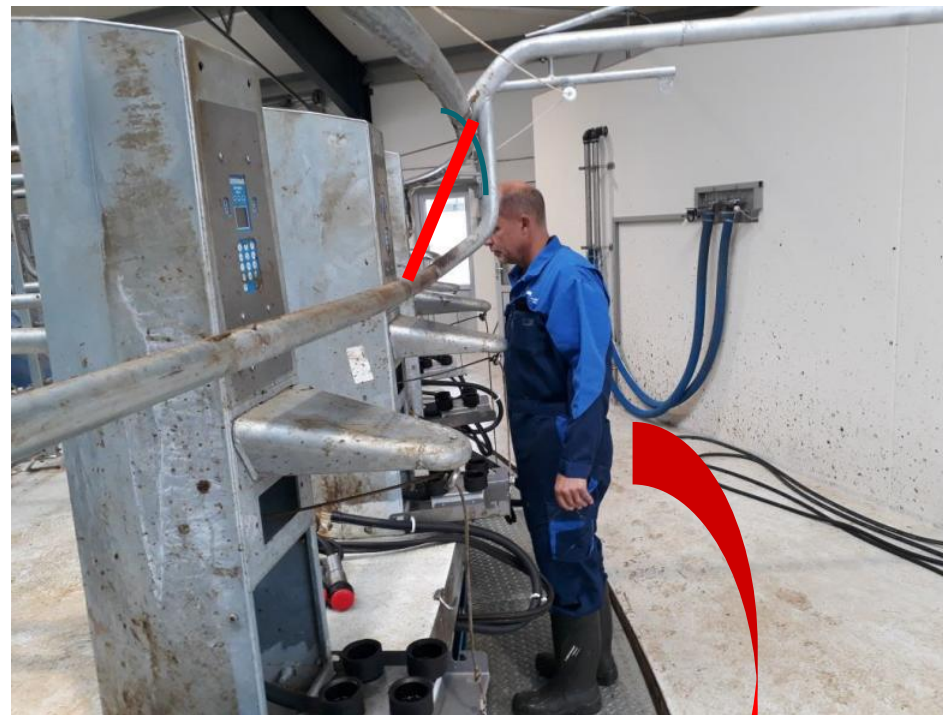
# Ingen autospray i stedet hjælp til dump-down

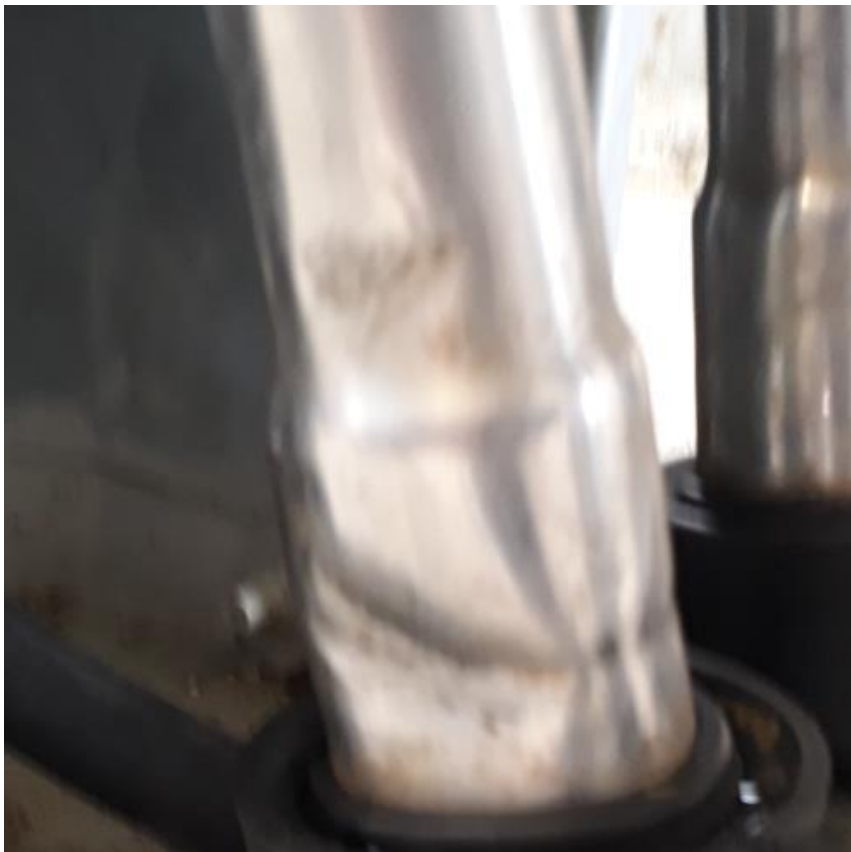
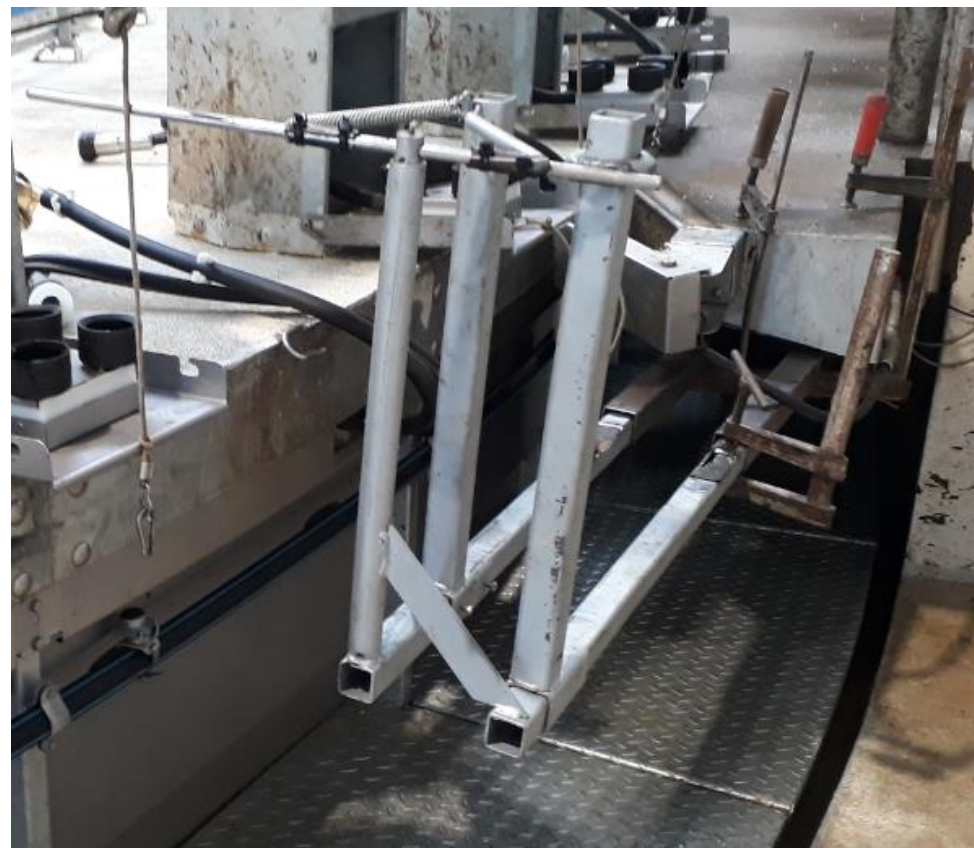
# Hylstre bliver klemt mellem platform og udgang

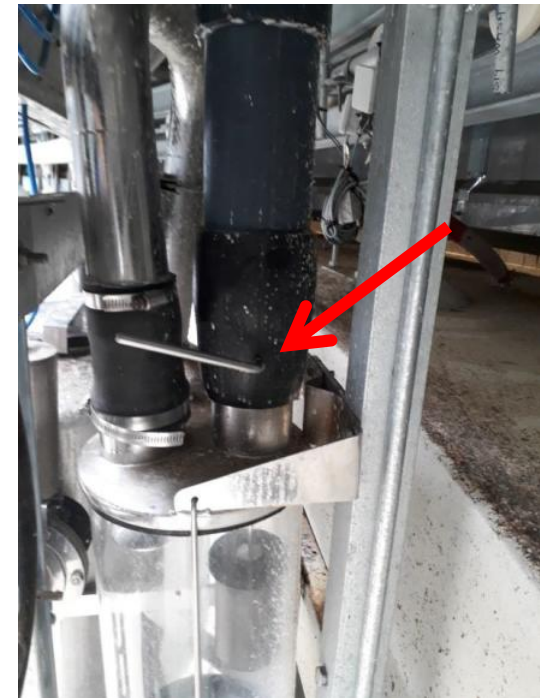
Hane til mælkesektion lukker ikke tæt

Vaskefejl i ene halvdel af mælkesektion og derfor belægning i anlægget

Ingen vakuummeter synligt for malkeren

En el-pulsator ingen massage i den ene side

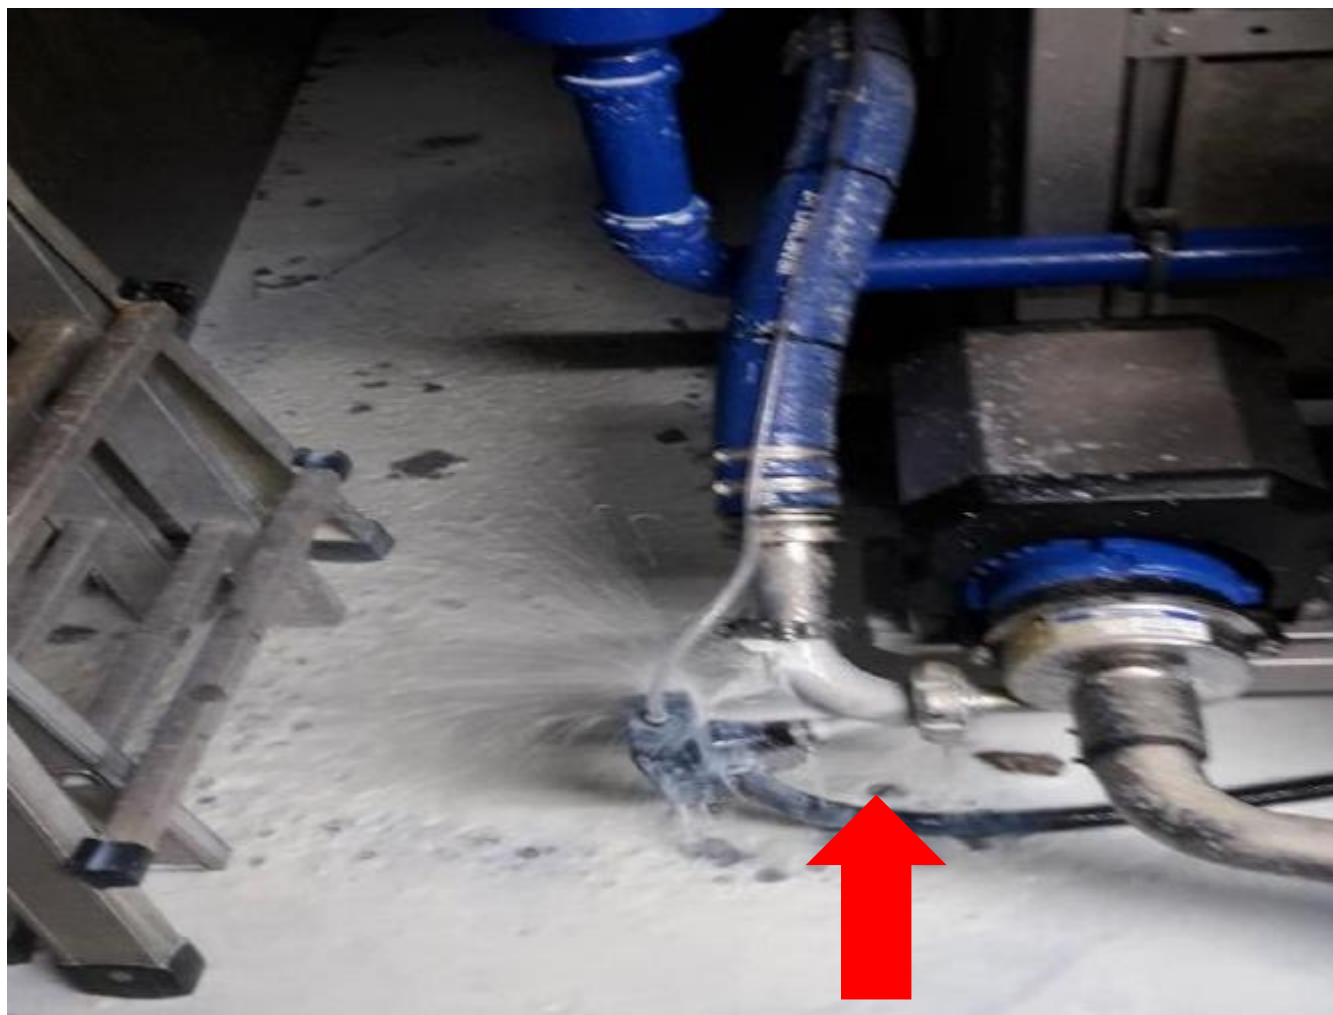
# Utæt i kælder

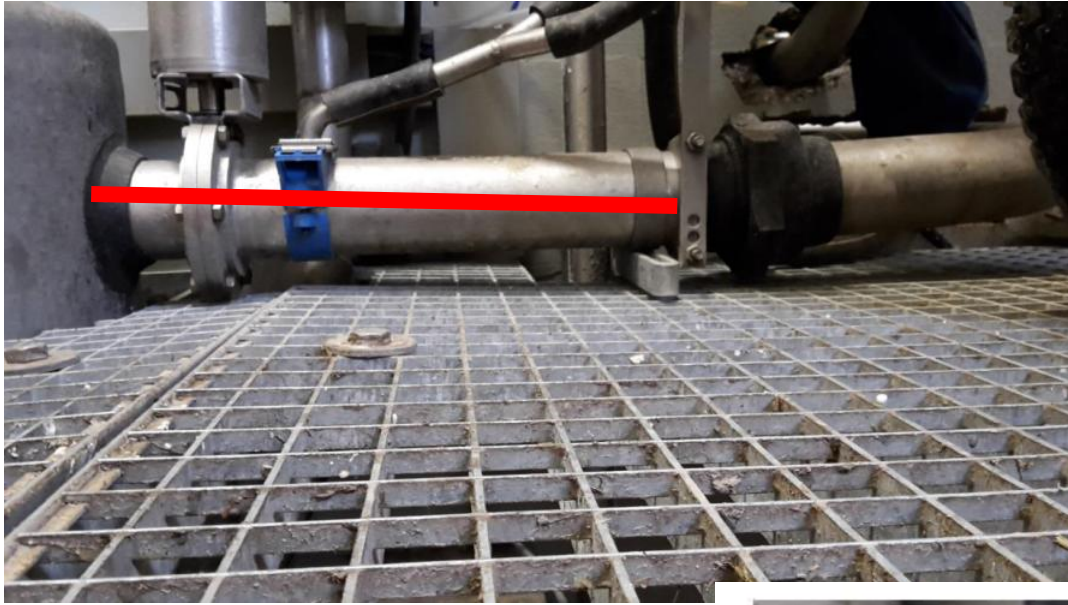
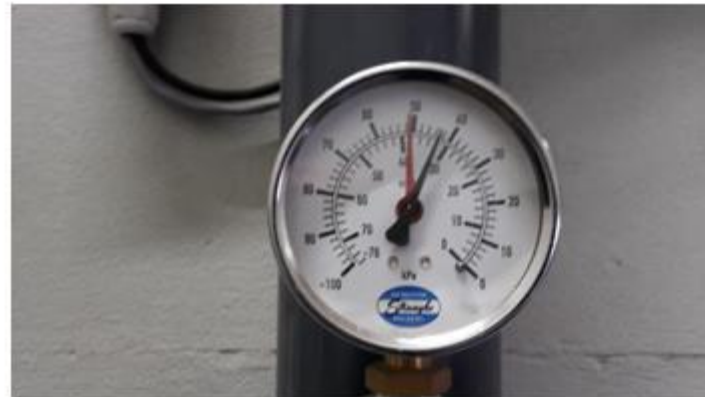
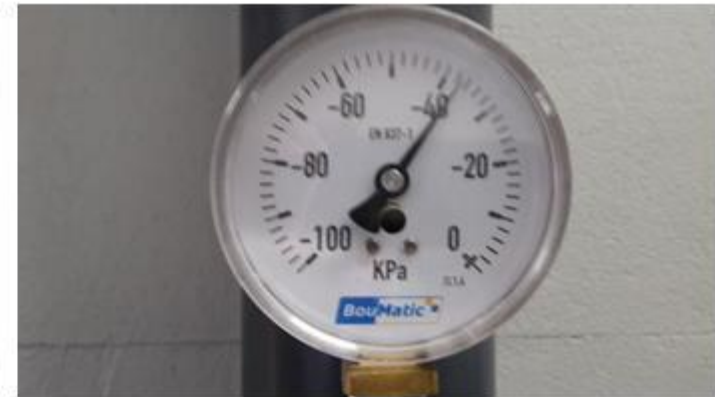
# Sænkning mælkeledning – fejlvisning begge vakuummetre

Vakuummeterne viser ca. 41,5 og 37,5 Kpa ved 39,3 kPa.

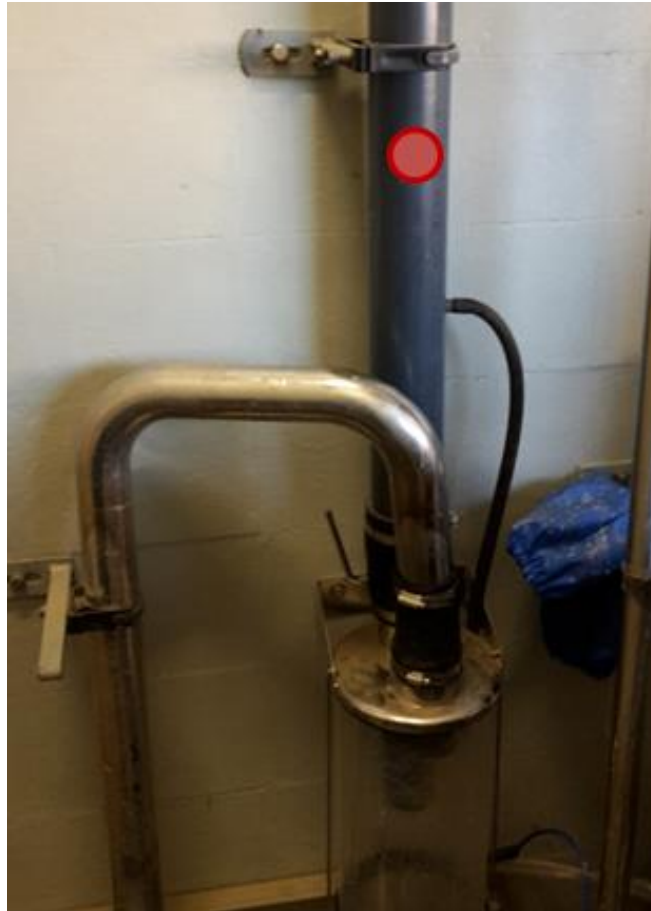
# Målestuds og ok haner mangler – risiko for vaskefejl

Her burde være en målestuds til  
Luftmålinger

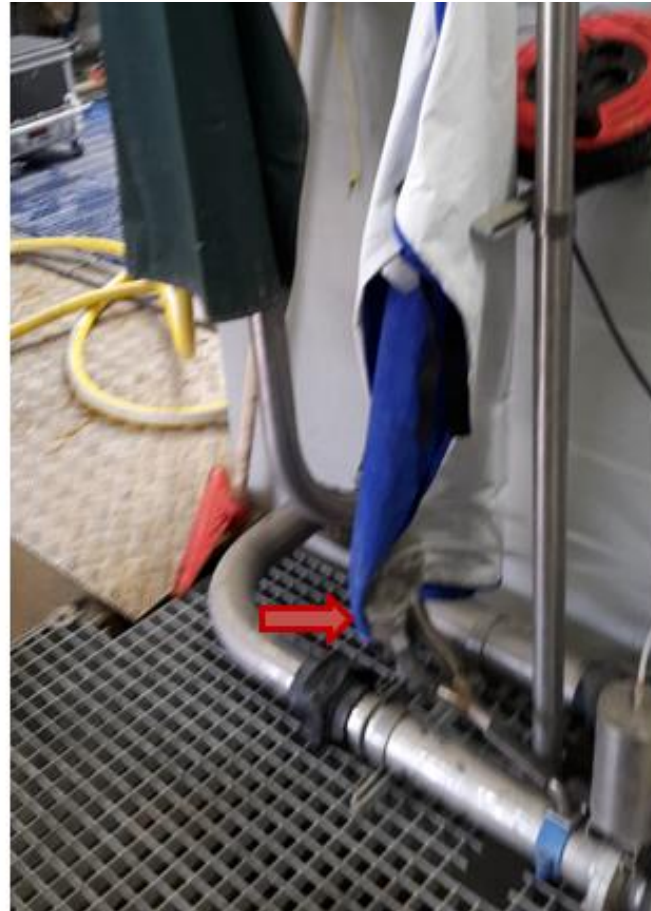
Pas på med placering af malkekittel – den blev  
suget ind i air-injektor ventilen og forringer dermed  
Vasken.

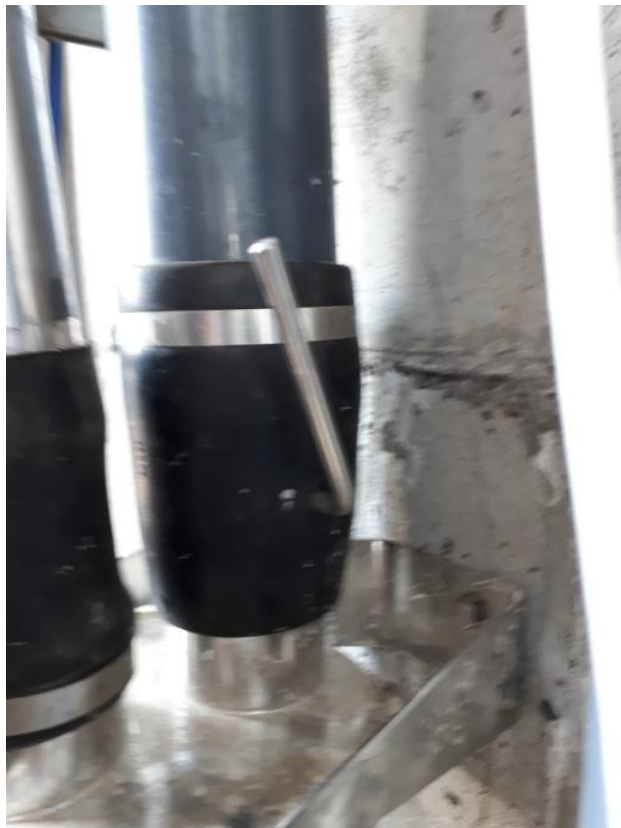
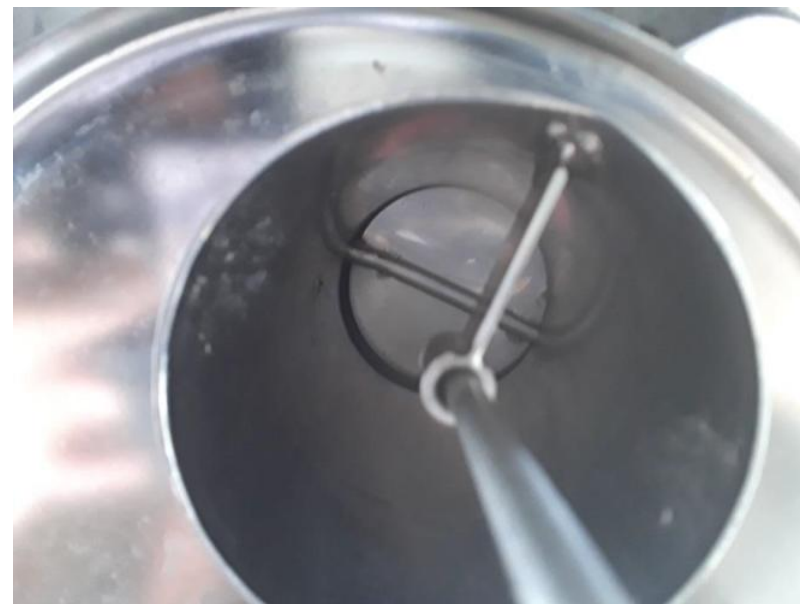
# Manglende luftforsyning til mælkesektion

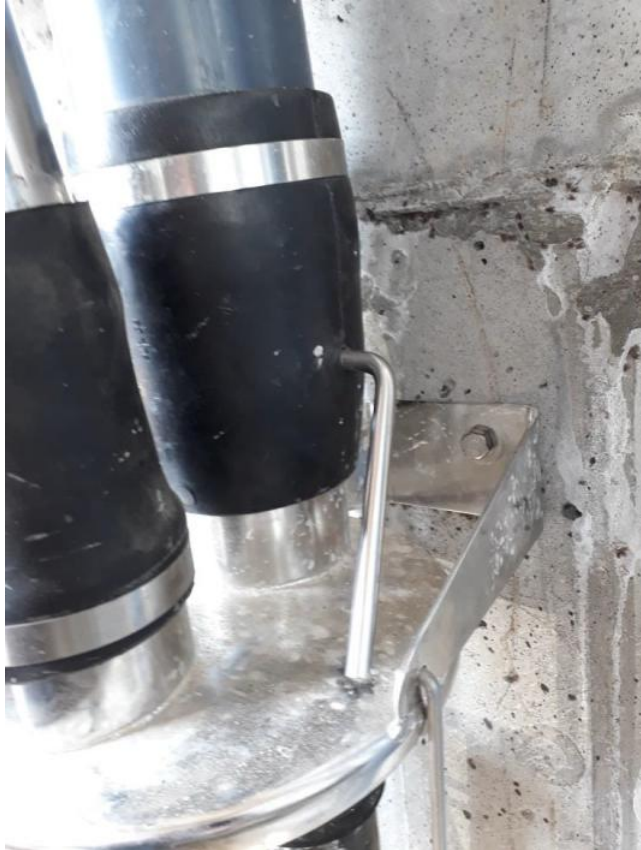
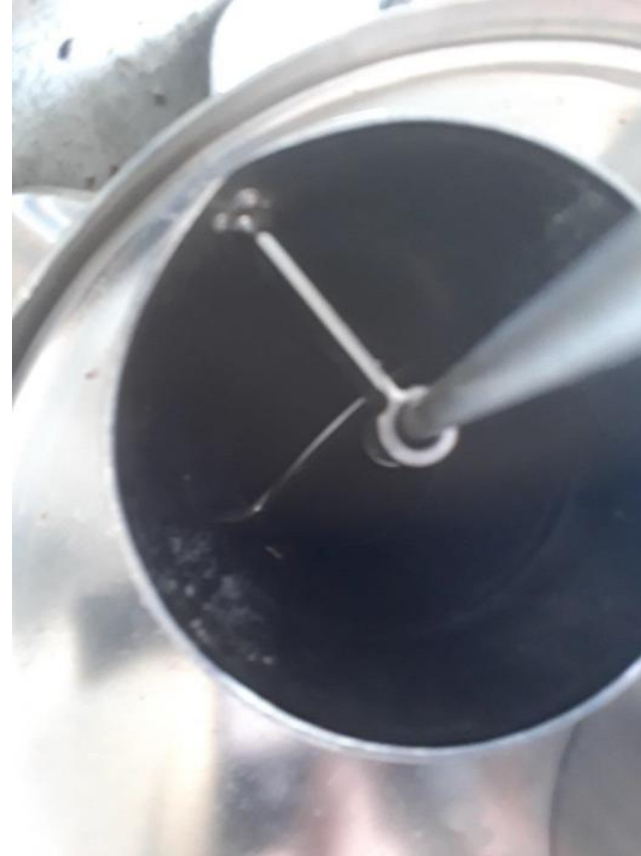
# Spjældet er drejet på akslen

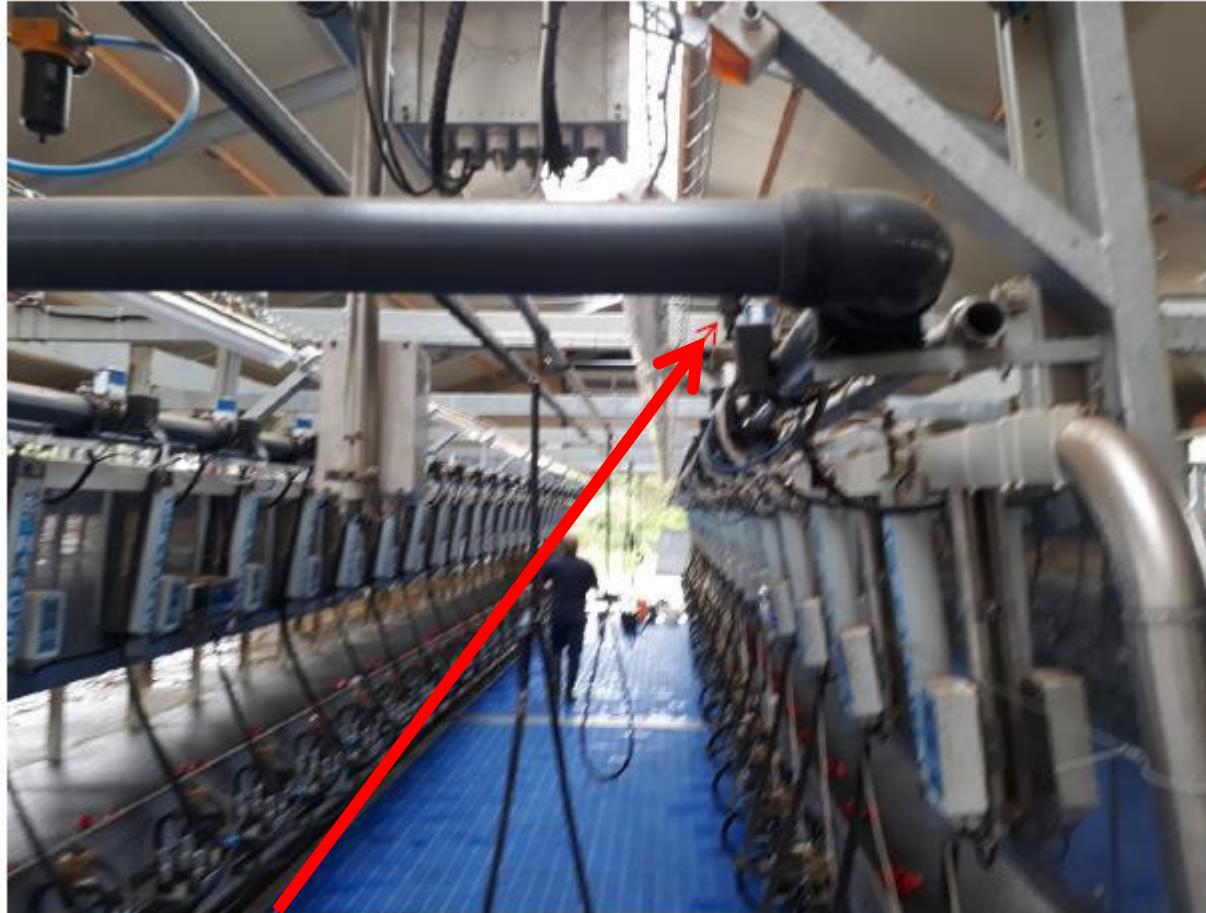
# Drænventil placeret på højeste punkt

Kun 1 Drænventil og på højeste punkt ??

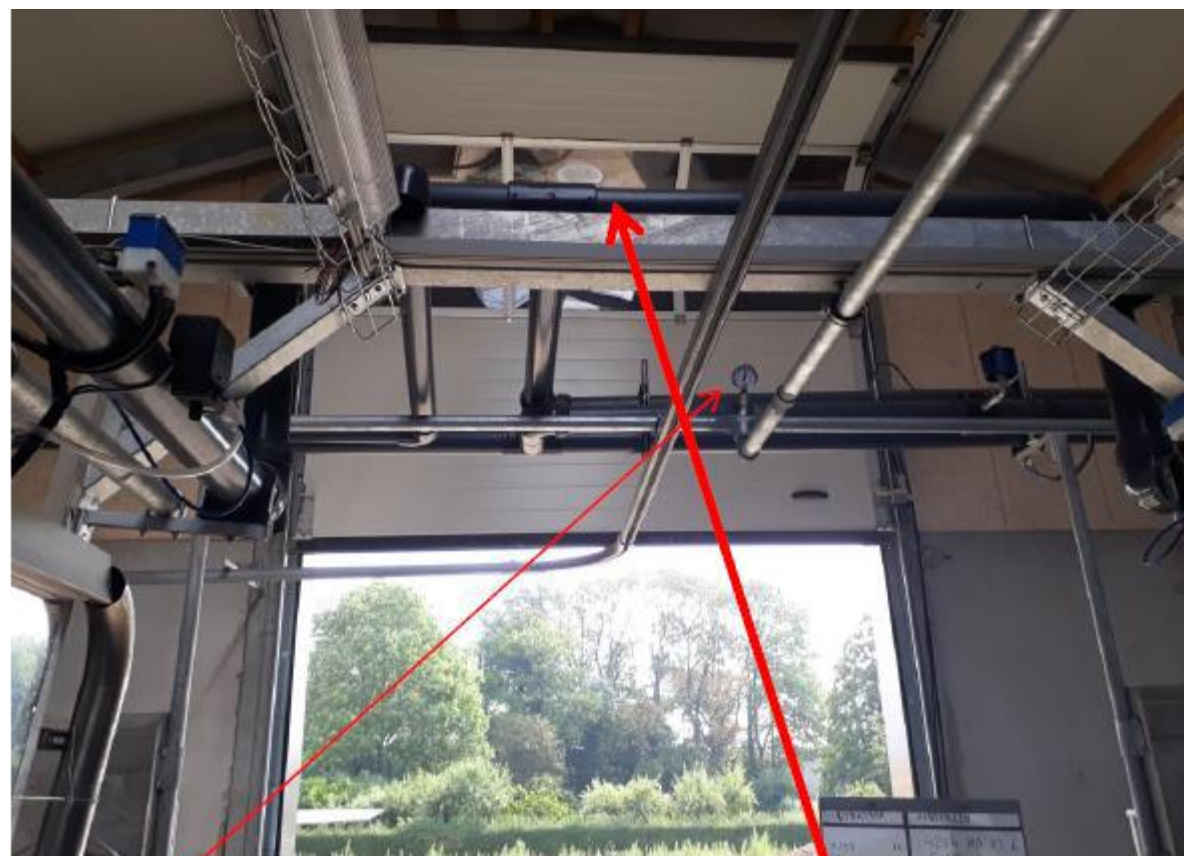
Vakuummeter

Mangler spærrehane og målestuds

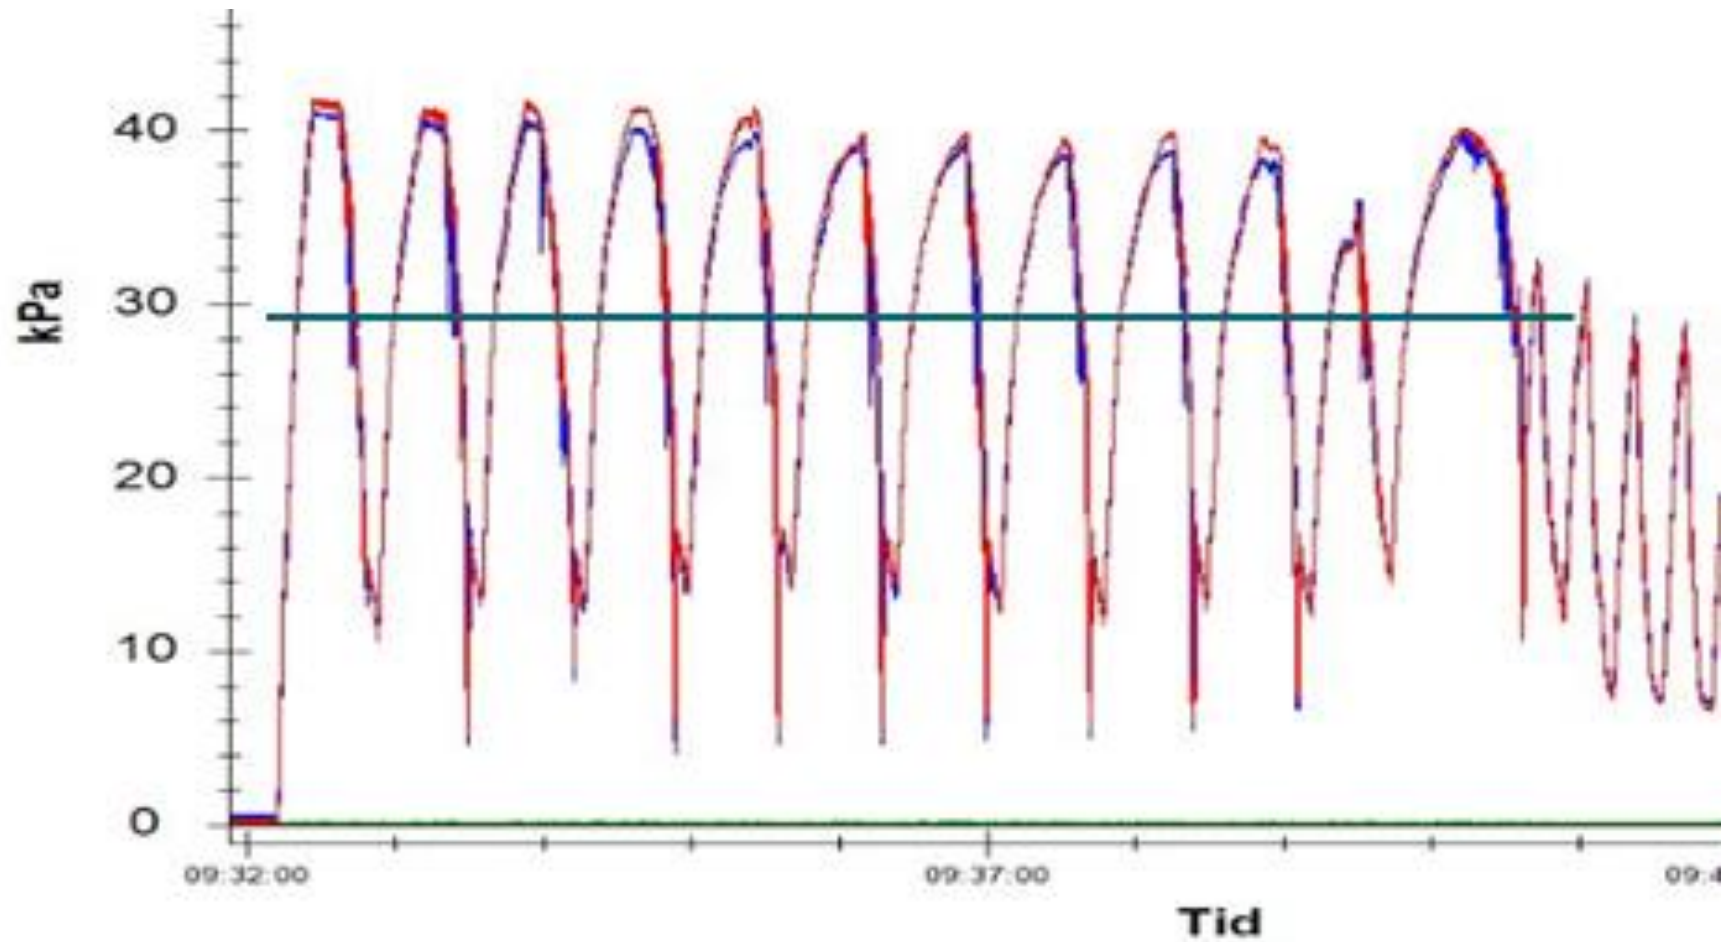
# Vakuummåling under vask – for ringe luftreserve

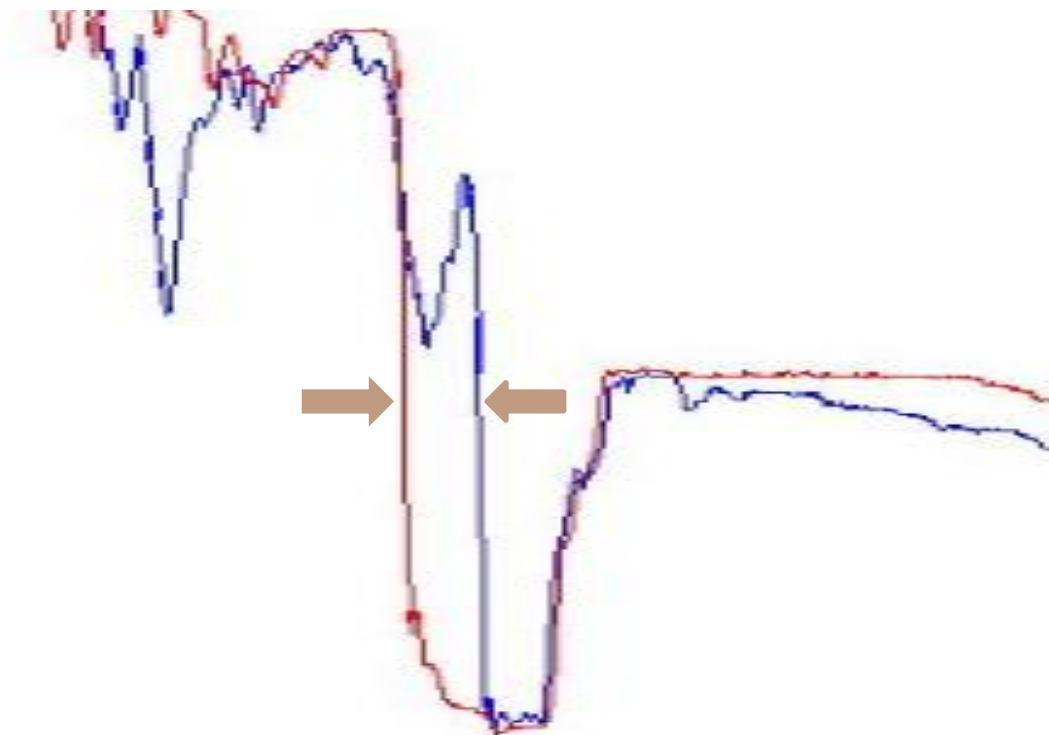
## Vakuummåling – 2 målepunkter – under vask

Herover – rød 1 målepunkt hvor vakuum falder  
når vandprop passerer – derefter 2. målepunkt  
Forskel 5,5 sek. = 38 km/h. = ok
