# Lær af andres byggefejl

Farmtest nr. 110; Stålrammekonstruktioner & Betonelementer

Bente Søgaard, Konstruktionsingeniør, BK NORD A/S

Kenneth Poulsen, Byggechef, SEGES

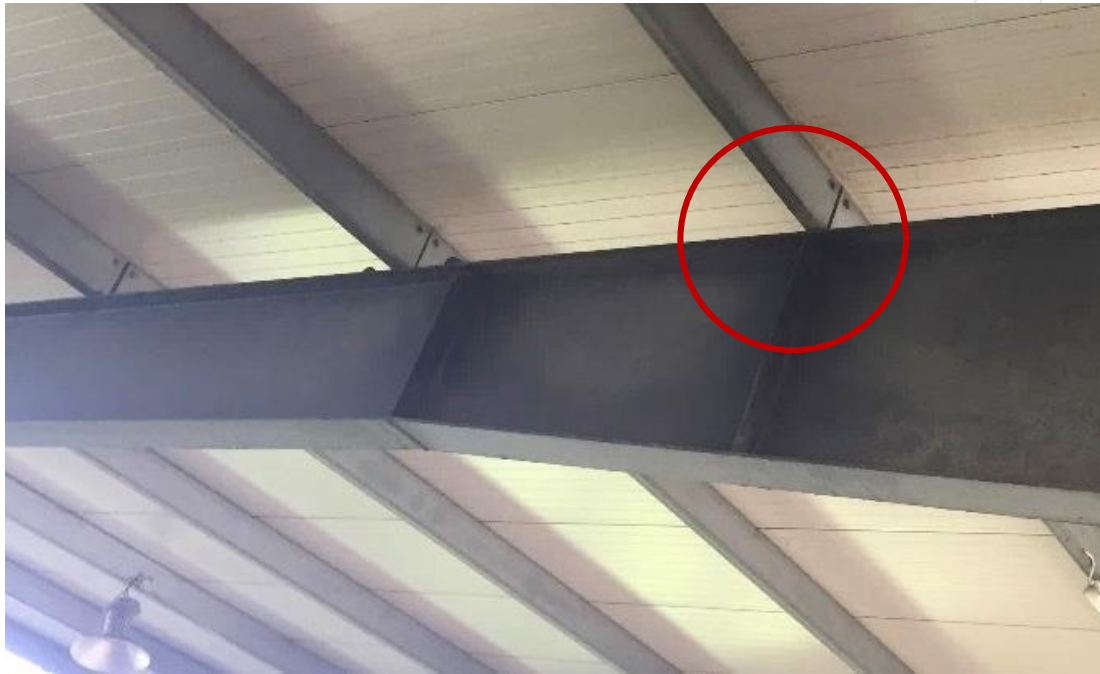
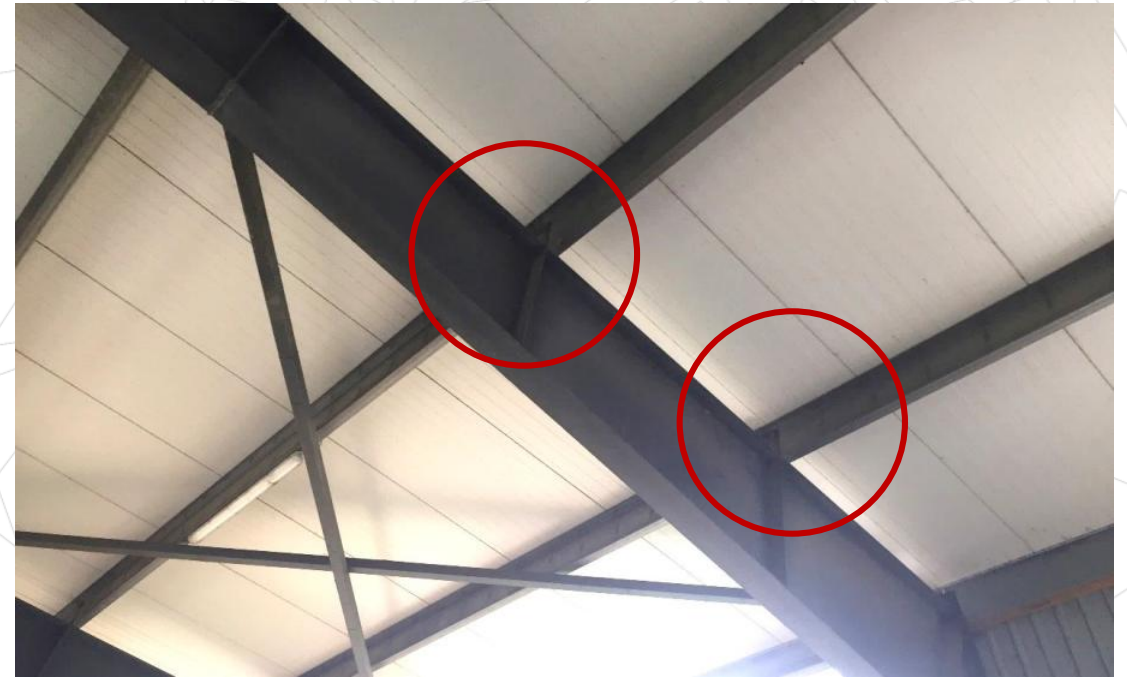
**Kipningsafstivning forudsat optaget i stålåse, uden kipningsbeslag og forstærkning af stålåse**

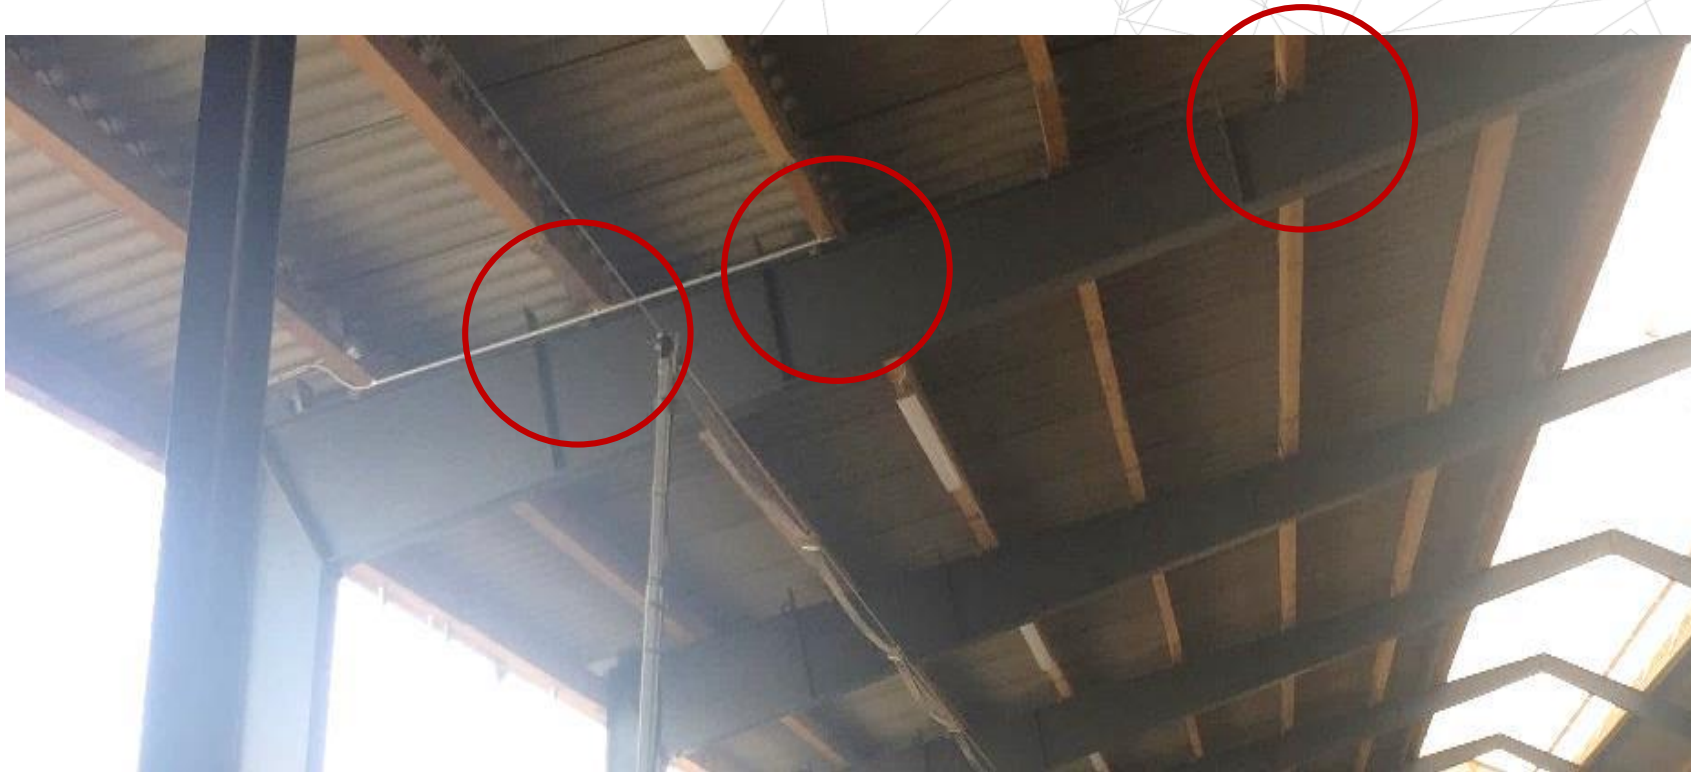
**Åse placeret andet sted end kropsafstivninger, ingen kipningsbeslag og ingen åseforstærkninger**

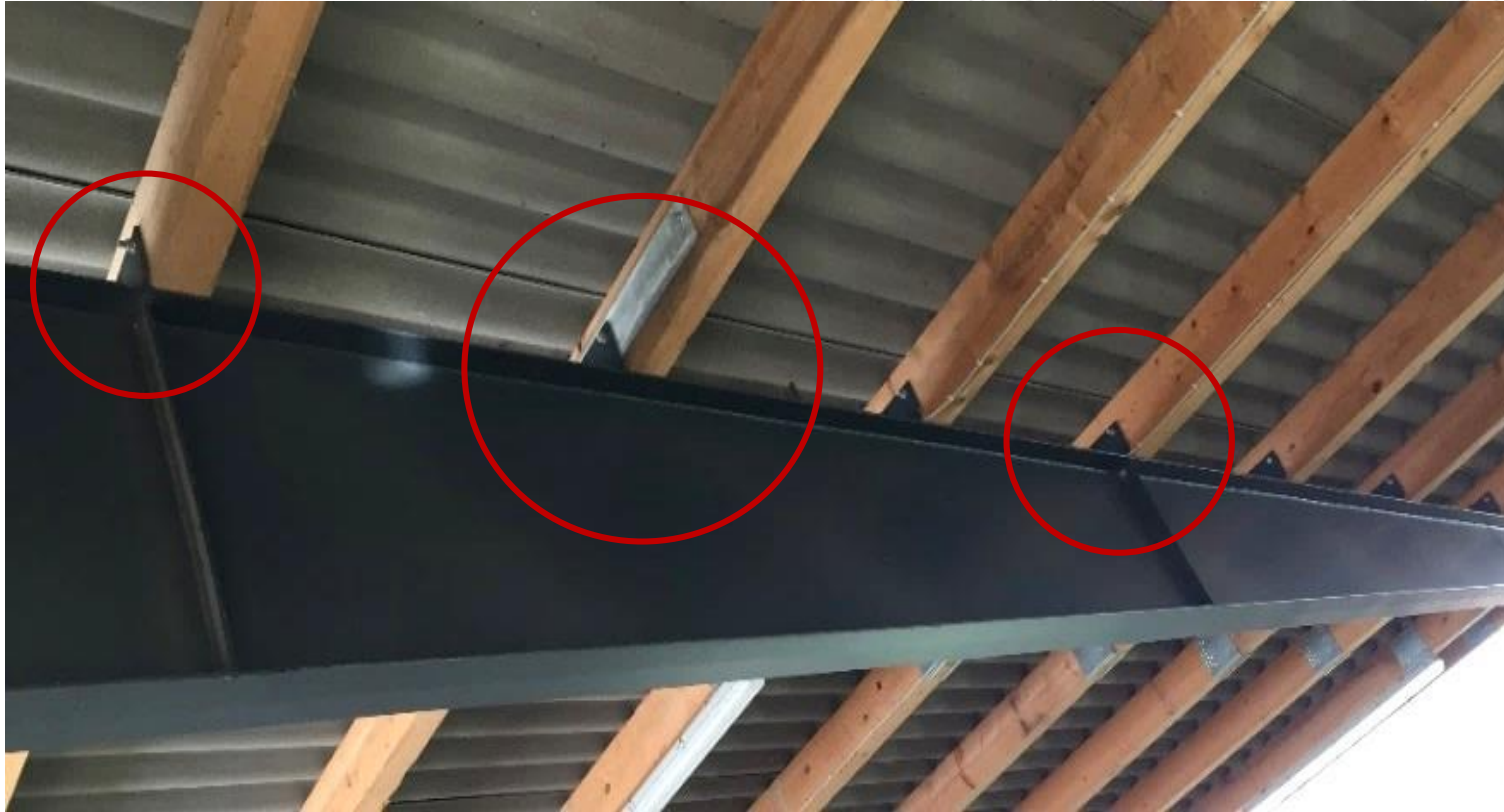
**Kipningsbeslag placeret andet sted end kropsafstivning og ingen forstærkning af træåse**

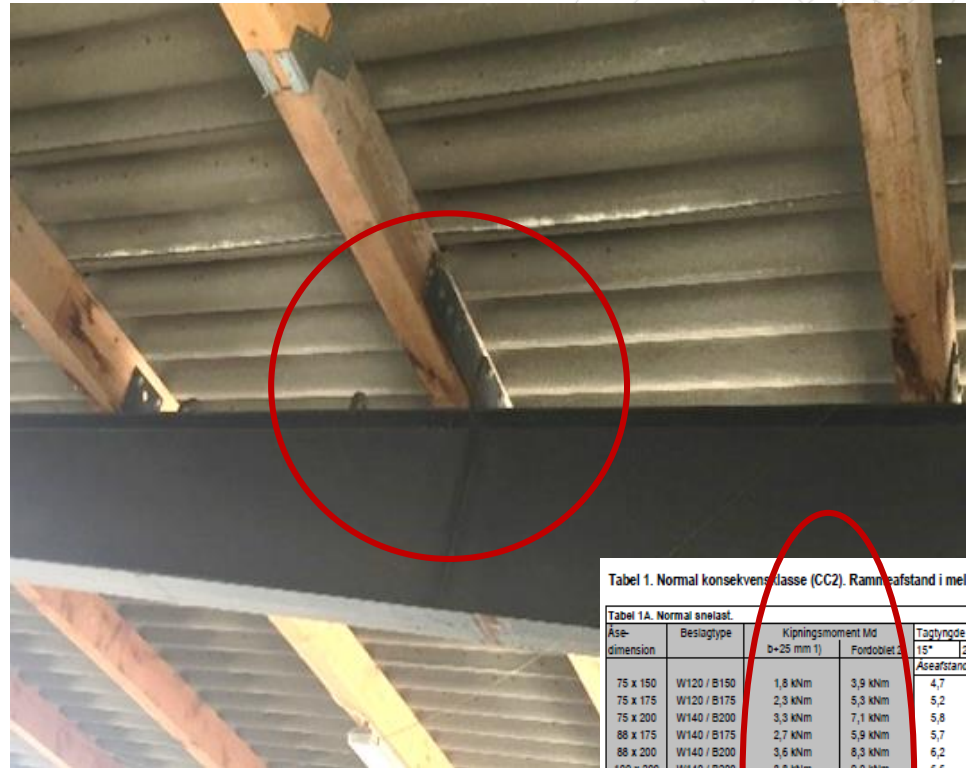
Træåse ikke forstærket

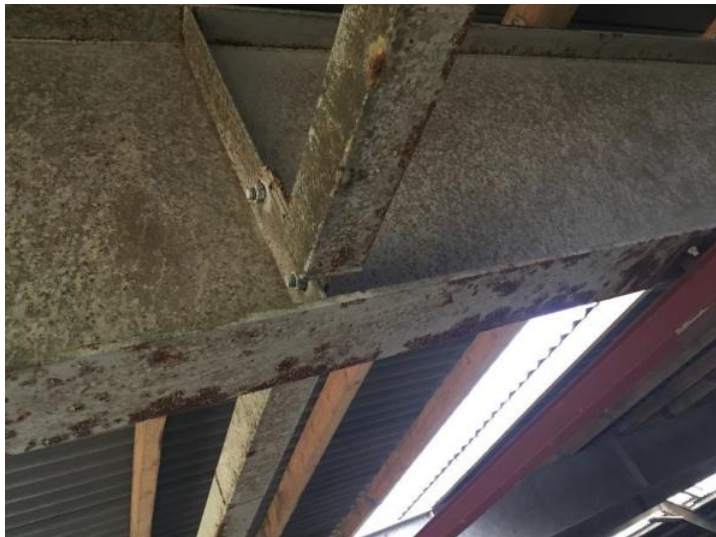
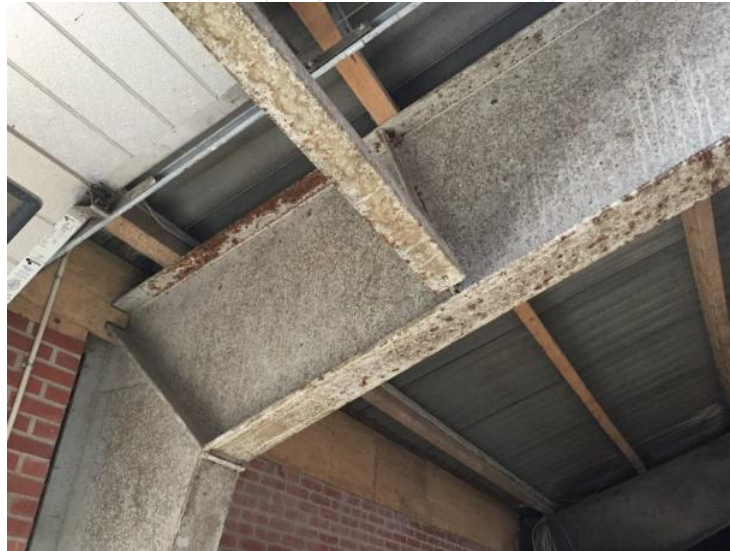
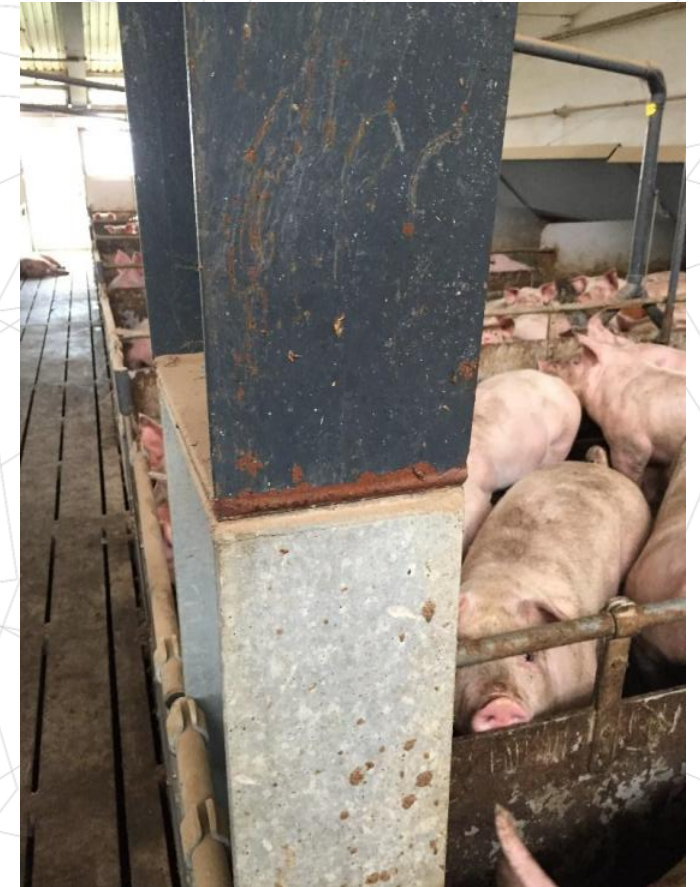
**Rustdannelser på nyere konstruktioner**

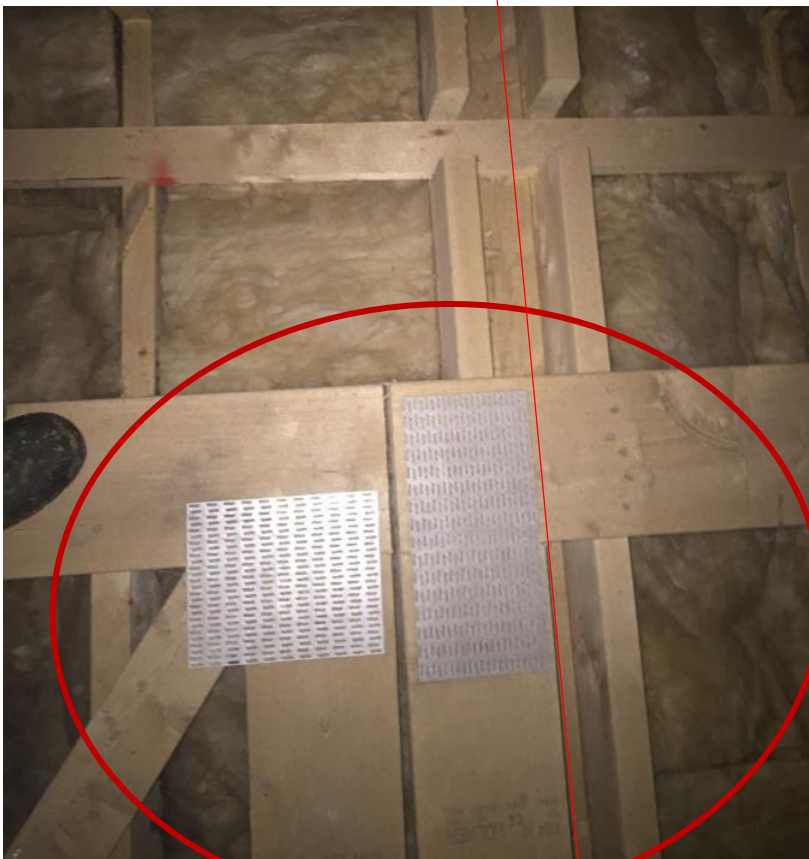
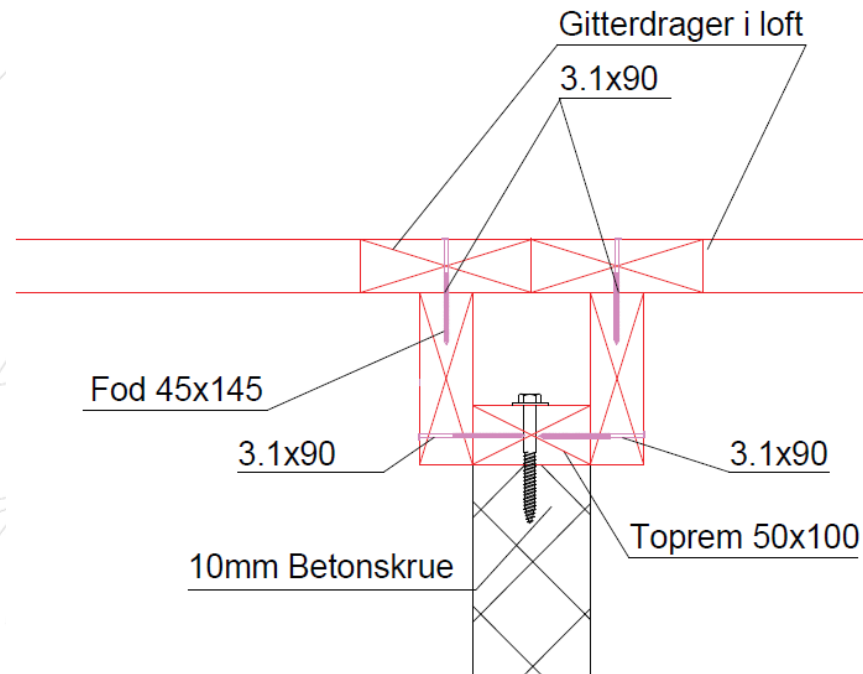
**Langsgående gitterdragere ikke fastgjort til vægge  
= manglende bygningsstabilitet**

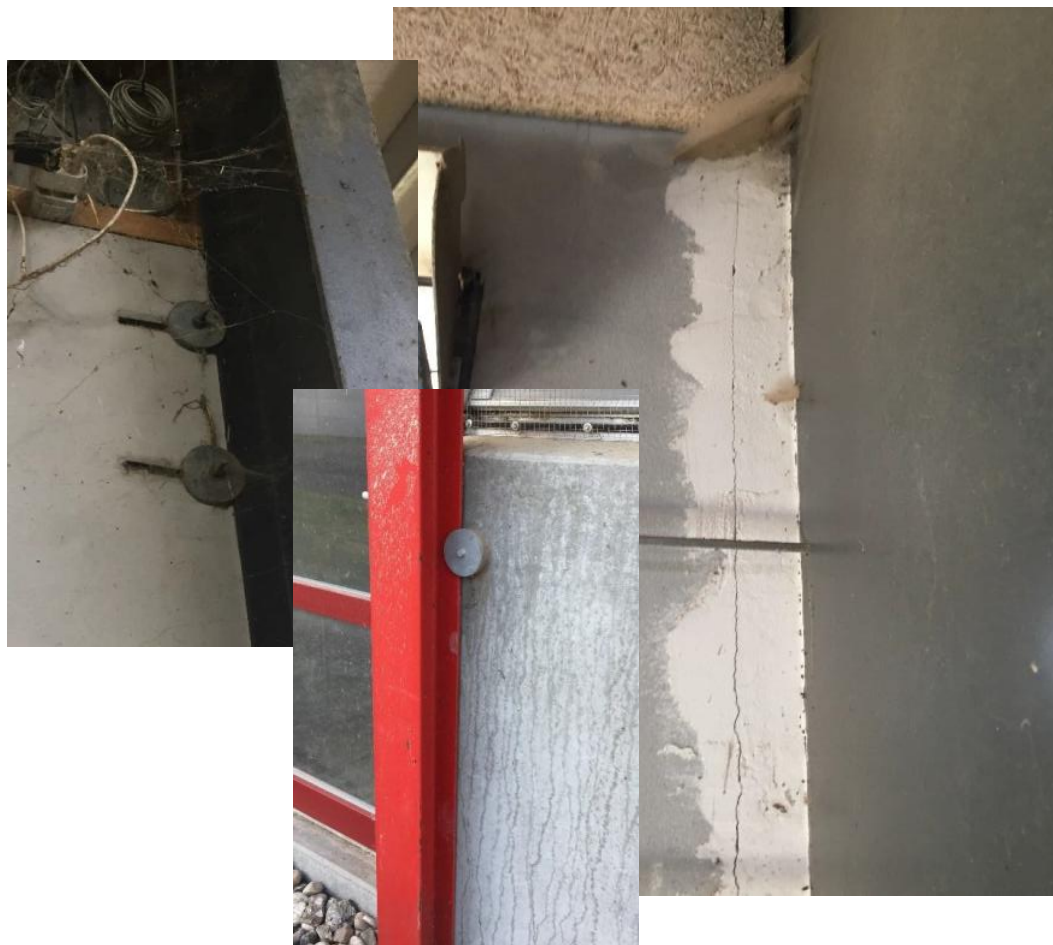
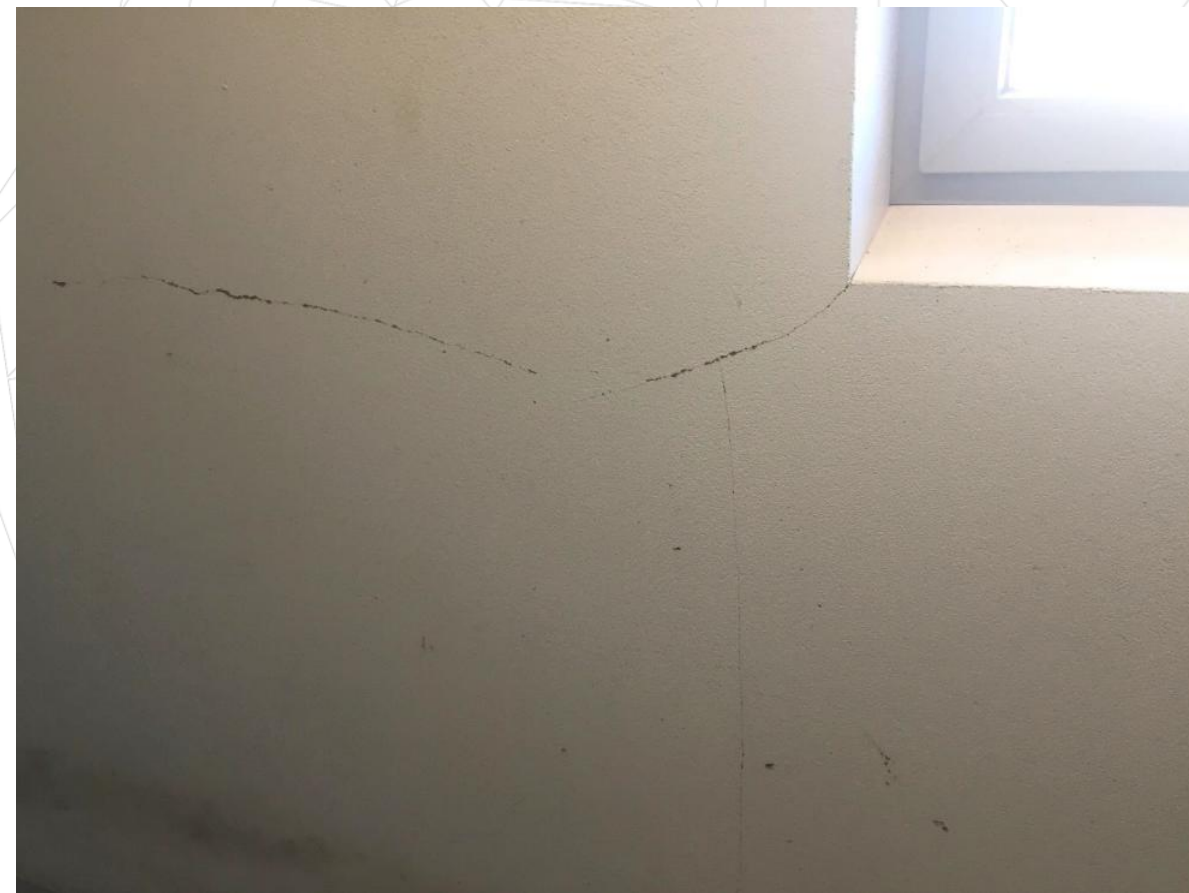
**Manglende fastgørelser og konstruktive revnedannelser**
