**FarmTest
Kvæg**

nr. 41 2009

Sengebåse til ungdyr

– Indretning og funktion

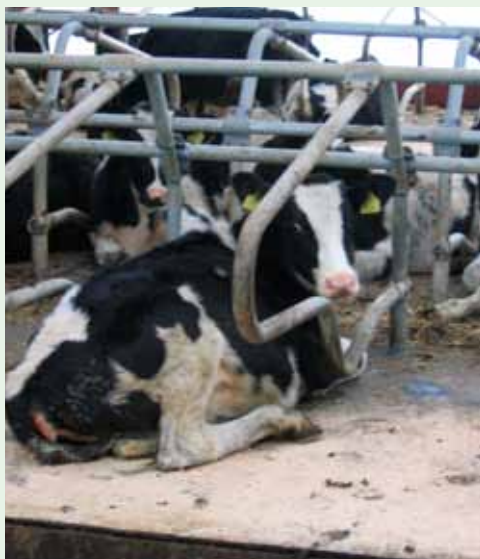
Figur 1.1. (Venstre) Sengebåse, som opfylder anbefalingerne. En brystbom ville kunne forhindre, at kvieren ligger for langt fremme.

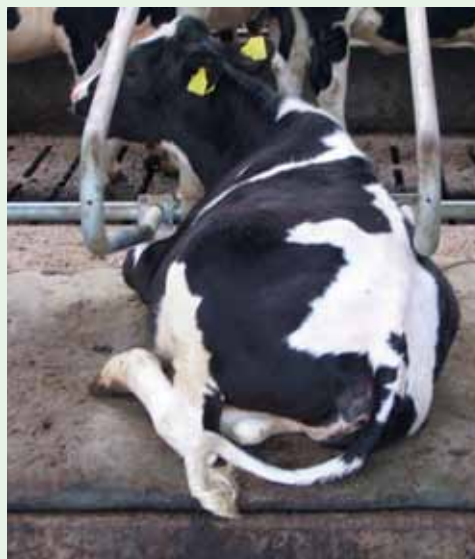
Figur 1.2. (Højre) Kvie i for smal sengebås. Bredden er 71 cm, men den burde være 85 cm ifølge anbefalingerne.

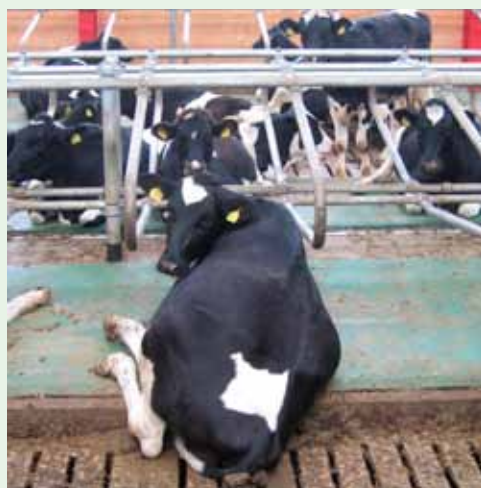
Figur 1.3. (Venstre) Kvien er længe om at komme ned og ender med at ligge halvt i sengebås og halvt på spalter. Sengebåsen er 10 cm for smal. Nakkebommens højde opfylder anbefalingerne, men sidder 20 cm for langt tilbage.

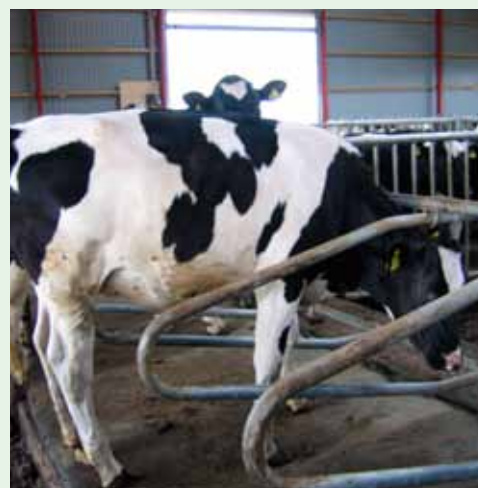
Figur 1.4. (Højre) For lav nakkebom, som også er for langt tilbage i sengebåsen. Konsekvensen var flere spaltelligere i holdet.

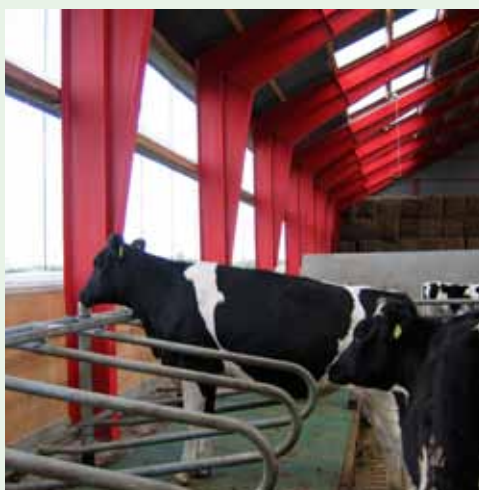
Figur 1.7. (Venstre) Nakkebom placeret for langt tilbage i sengebåsene. Kvien har ikke mulighed for at få alle fire ben op i sengebåsen, inden den lægger sig.

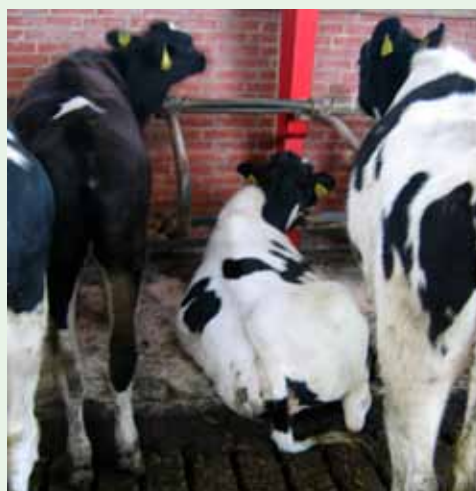
Figur 1.8. (Højre) Nakkebommens højde opfylder anbefalingerne, men nakkebommen er placeret for langt tilbage i sengebåsen. Kvien ligger ud over sengebåsens bagkant.

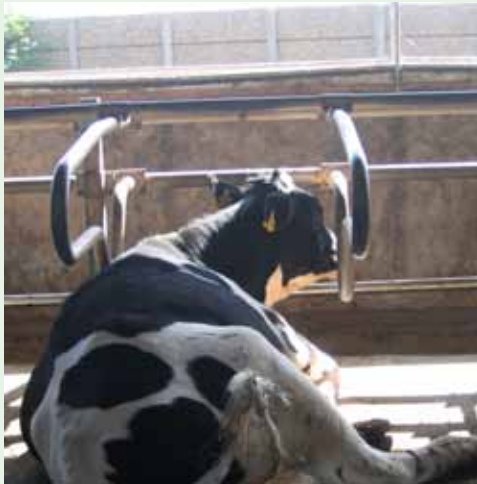
Figur 1.9. (Venstre) For smal sengebåse med to frontrør i bevægelseszonen. Kvien bruger plads i begge nabosengebåse.

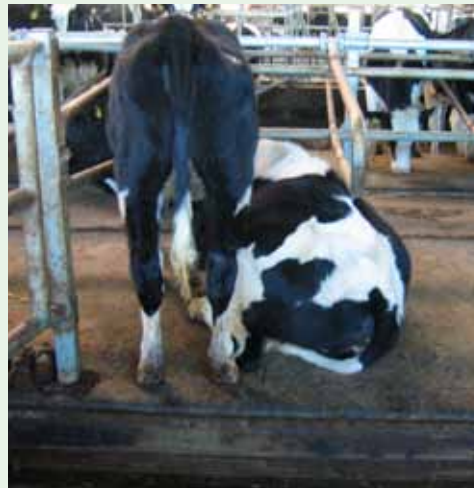
Figur 1.10. (Højre) Det er vigtigt, at sengebåsebredden lever op til anbefalingerne. Dog må den ikke blive så bred, at to ungdyr kan være i samme sengebåse.

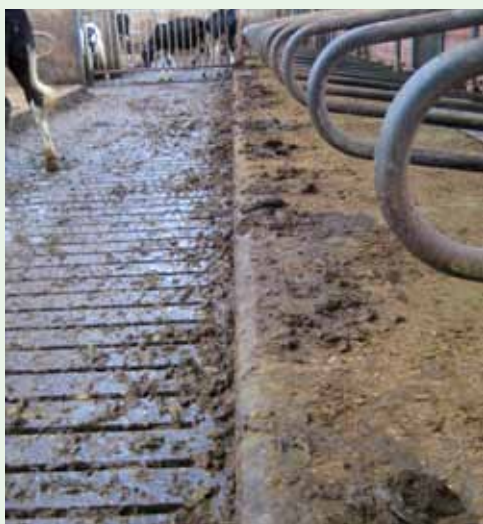
Figur 2.1. (Venstre) Hvad er mest beskidt – spaltegul-vet eller sengebåsene?

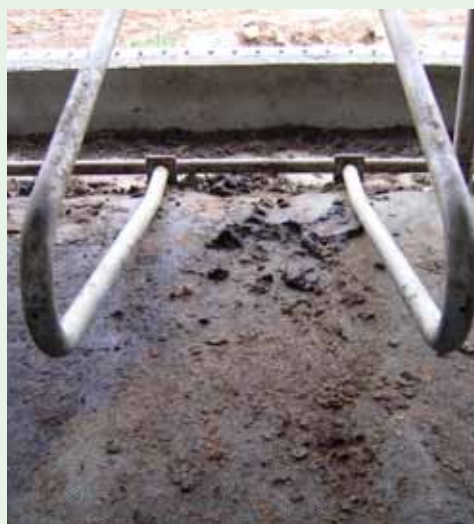
Figur 2.2. (Højre) I nogle besætninger lå der ikke bare gødning bagest i sengebåsen, men også foran i båsen.

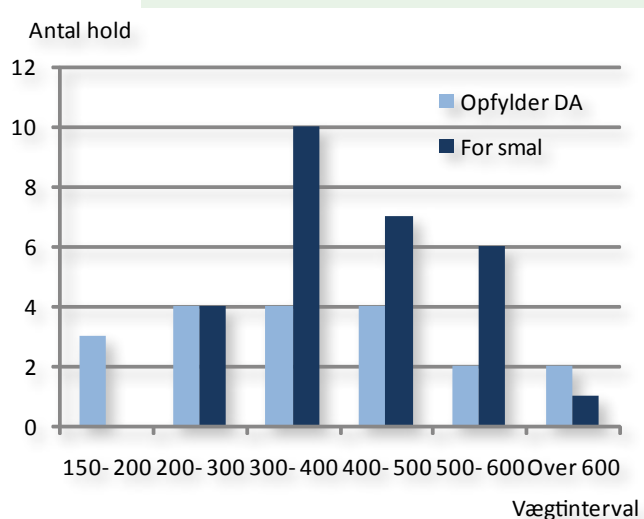
Figur 2.3. (Ovenfor) Antal hold, hvor sengebåsens bredde opfylder anbefalingerne (DA), eller ikke opfylder, anbefalingerne, dvs. var mindre end minimums-anbefalingerne.

I 28 ud af 47 hold var sengebåsen for smalle, hvilket svarer til 60 % af sengebåsen. De fleste sengebåse for kvier indtil 300 kg opfyldte anbefalingerne for bredden, nogle var

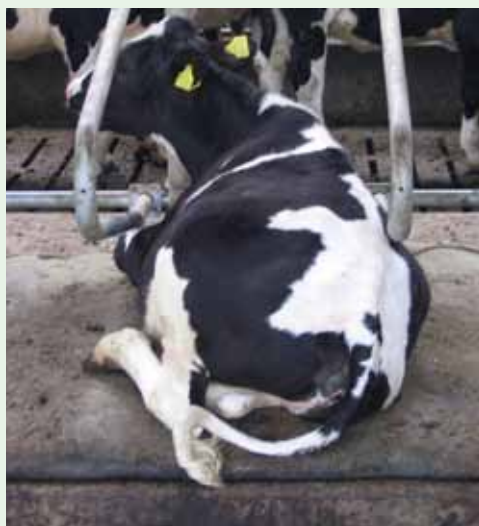
Figur 2.4. (Højre) Kvie i for smal sengebås. Bredden er 71 cm, men den burde være 85 cm ifølge anbefalingerne.

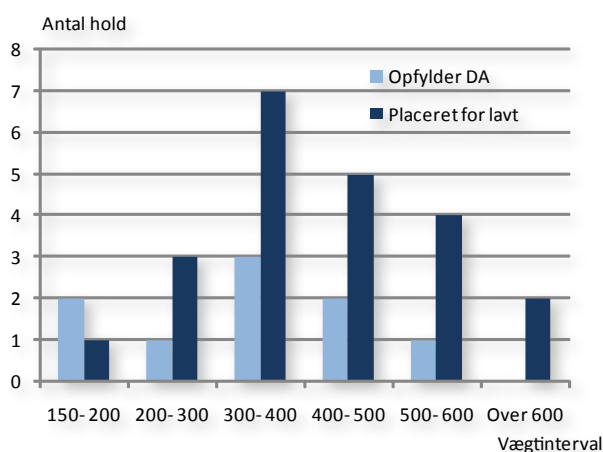
Figur 2.5. Placering af højt frontrør. DA = Danske Anbefalinger.

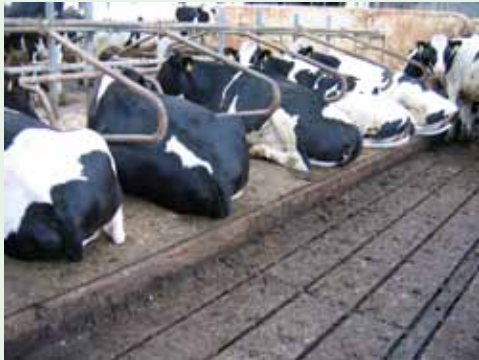
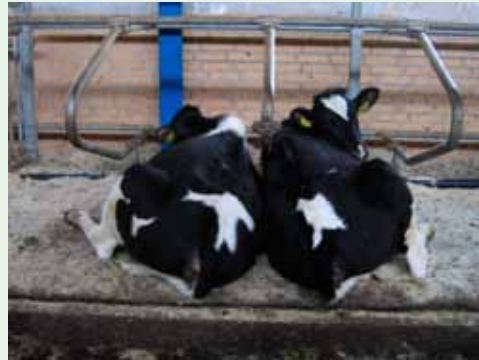
Figur 2.6 og 2.7. To fotos af kvier der ligger rigtigt i sengebåsene

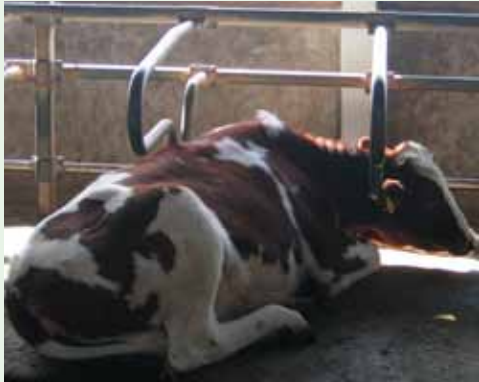
Figur 2.8. (Venstre) Kvien ligger meget på skrå i sengebås. Årsagen er en for smal sengebås og placering af to frontrør i bevægelseszone. Kvien ligger reelt i tre forskellige båse og en højtrangerende kvie kan dermed optage hele tre båse.

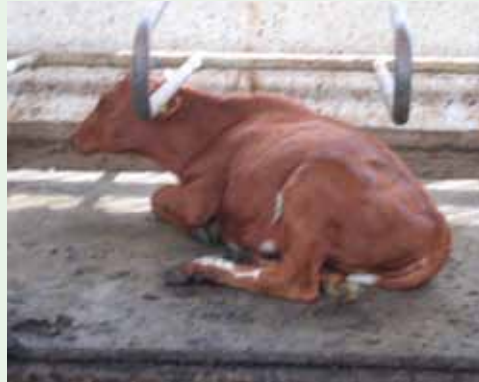
Figur 2.9. (Højre) Kvien ligger meget på skrå på grund af frontrørets placering.

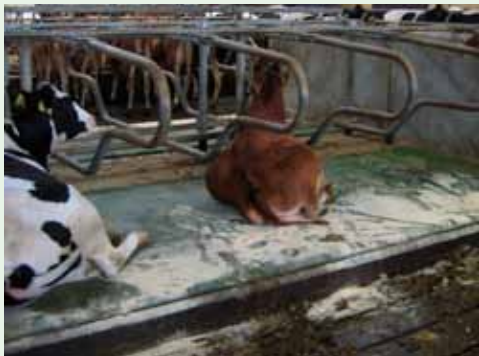
Figur 2.10. (Venstre) To kvier der ligger for langt fremme og på skrå.

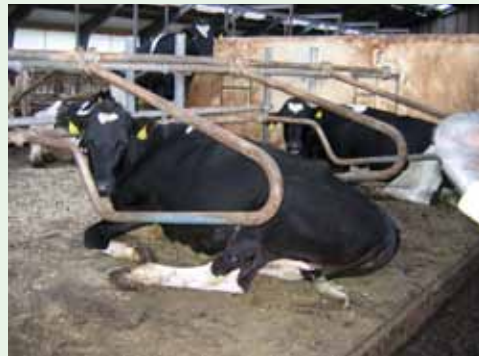
Figur 2.11. (Højre) Kvien ligger for langt fremme i sengebåsen.

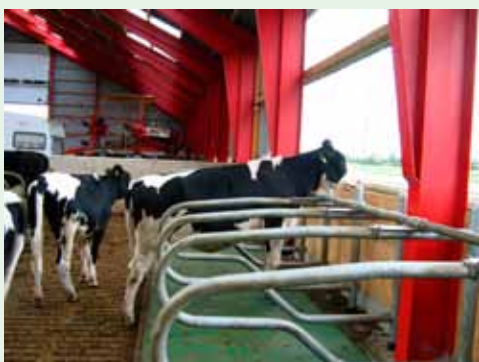
Figur 2.12. (Venstre) Kvien står med to ben i sengebåsen.

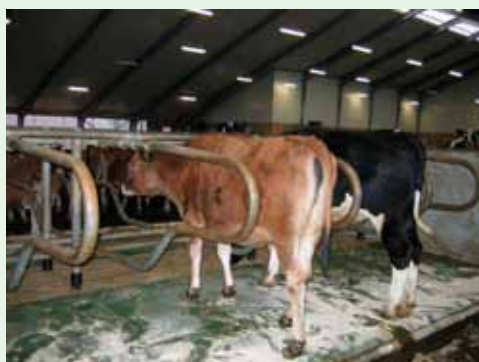
Figur 2.13. (Højre) Kvier, der står med fire ben i sengebåsene.

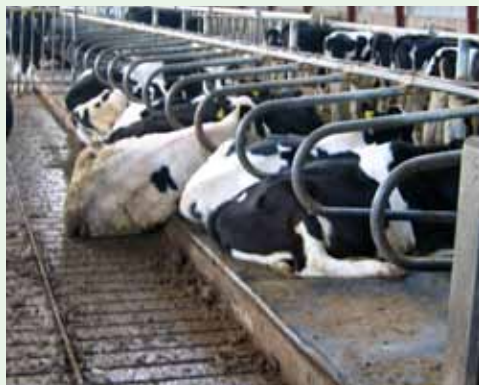
Figur 2.14. (Venstre) Kvie ligger halvt i sengebås og halvt på spaltegulv.

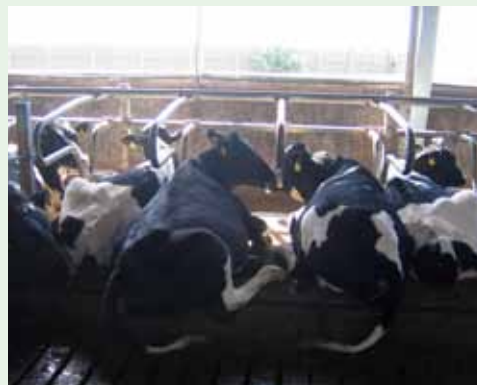
Figur 2.15. (Højre) Kvie ligger ud over bagkanten af sengebåsen.

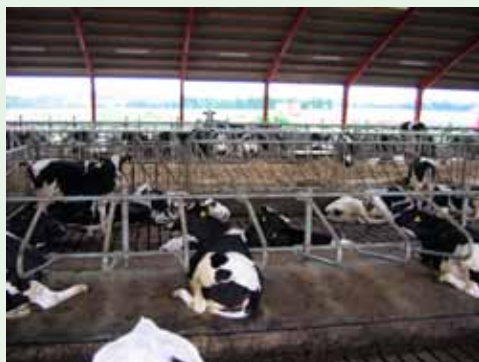
Der blev i enkelte besætninger observeret spalteliggere. Figur 2.16 til og med figur 2.18 viser alvoren af spalteliggere i en besætning. Der var spalteliggere i alle

Figur 2.16. (Venstre) Hold med mellemstore kvier. Der er flere spalteliggere end kvier i sengebåsene.

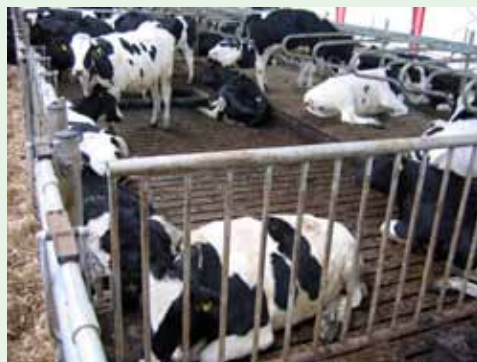
Figur 2.17. (Højre) Spalteliggere hos kælvkvierne.

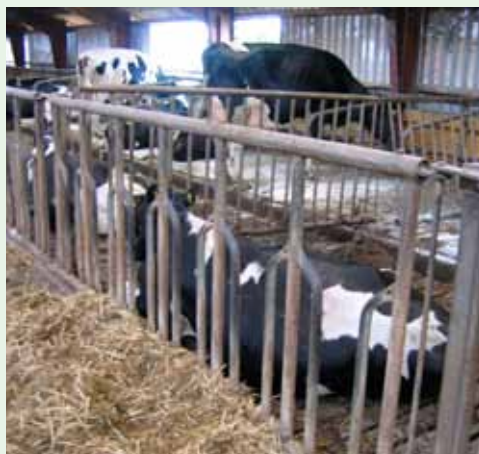
Figur 2.18. Spalteliggere hos køerne.

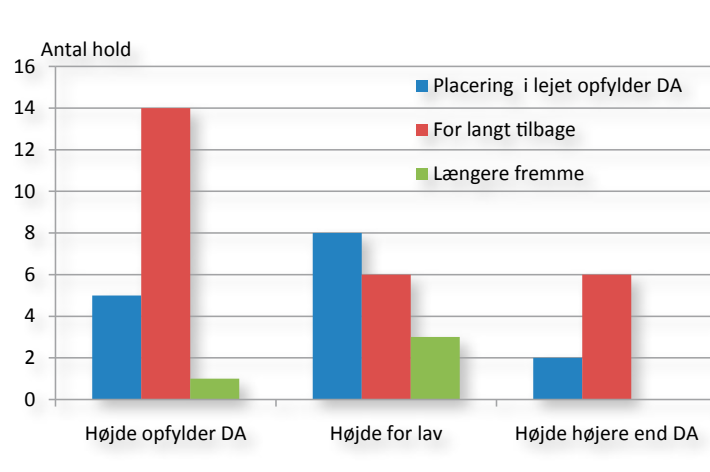
Figur 3.1. Nakkebommens samlede placering i sengebåsene vurderet ud fra anbefalingerne.

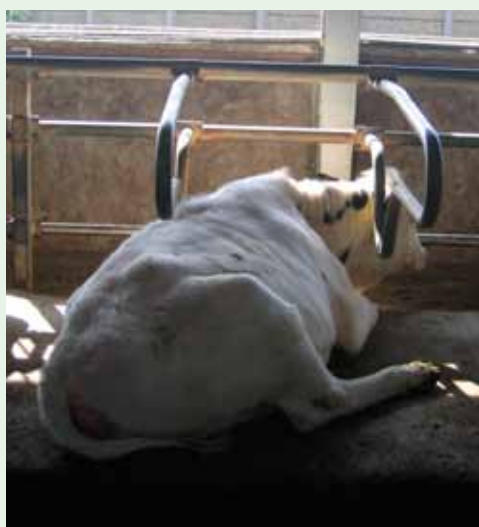
Figur 3.2. (Venstre) Kvie meget på skrå. En meget smal sengebås, ekstra indsat frontrør, en nakkebom for langt tilbage, samt bjællens udformning er skyld i kviers placering. Kvien har været nødt til at benytte sengebøjens udformning for at kunne komme ned. Hvordan kommer hun op?

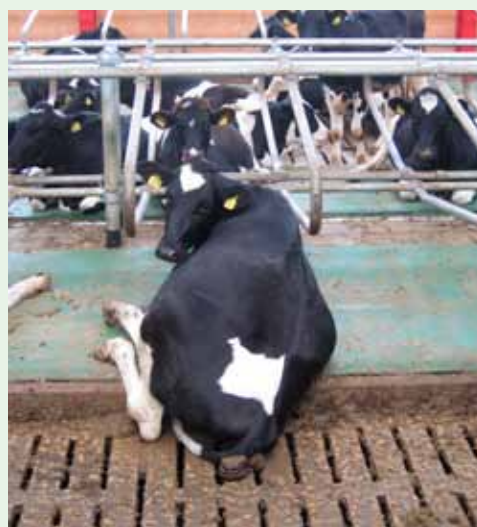
Figur 3.3. (Højre) Kvien var længe om at komme ned og endte med at ligge halvt i sengebås og halvt på spalter.

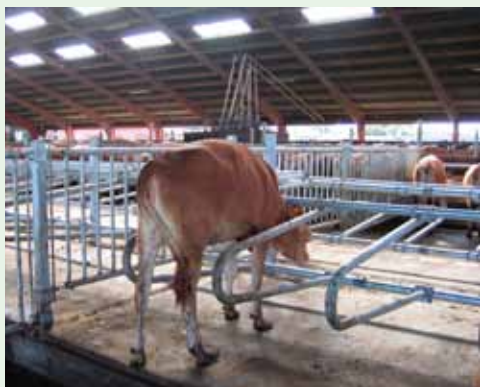
Figur 3.5. (Venstre) Kvie som lige har rejst sig. Nakkebommen var placeret for lavt.

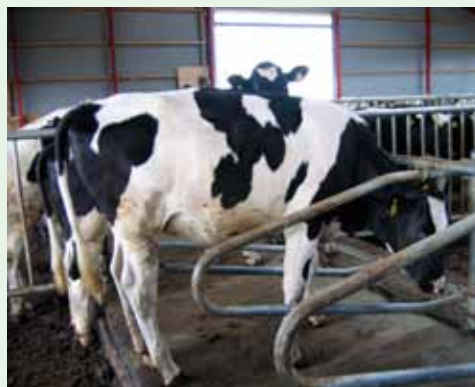
Konsekvensen af en for lavt placeret nakkebom og for smalle sengebåse blev observeret i besætning K og H (tabel 3.3). Besværet lægge- og rejse-sig-adfærd blev registeret i begge besætninger. I besætning H, hvor nakkebommen desuden også var placeret for langt tilbage, blev spalteliggere observeret.

Figur 3.6. (Højre) For lav nakkebom, som også er placeret for langt tilbage i sengebåsen.

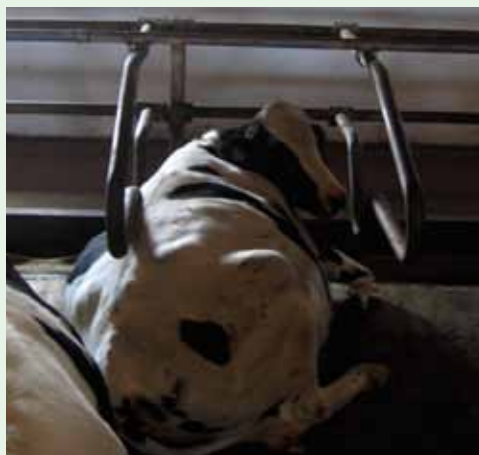
Figur 3.7. (Venstre) Kvie liggende under bøjlen. Nakkebom og frontrør er placeret efter anbefalingerne, men sengebåsene er 20 cm for smalle.

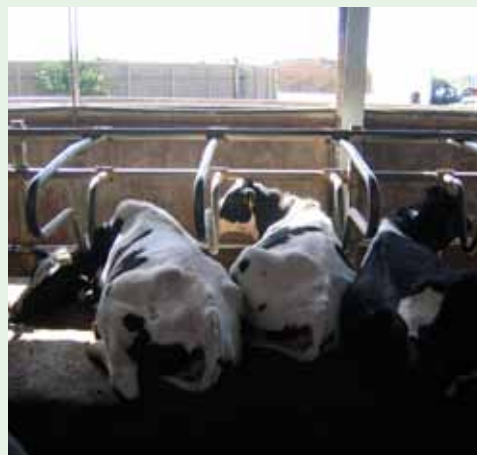
Figur 3.8. (Højre) For smalle sengebåse, en nakkebom placeret for langt tilbage samt frontrør i bevægelseszone, begrænser kviernes læggesig-adfærd, så de må placere sig forskelligt og tage hensyn til hinandens placering for at undgå sengebåse-inventaret.

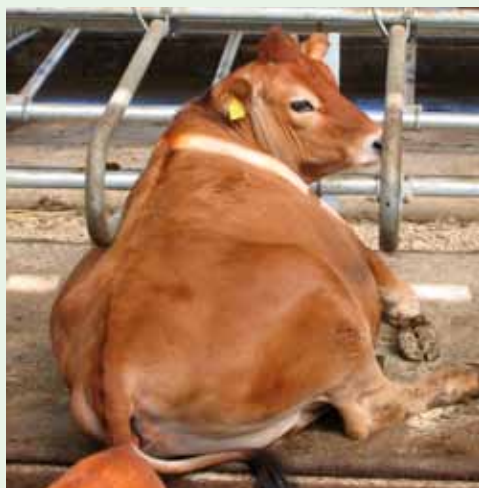
Figur 3.9. (Venstre) Stor kvie – for lille sengebås!

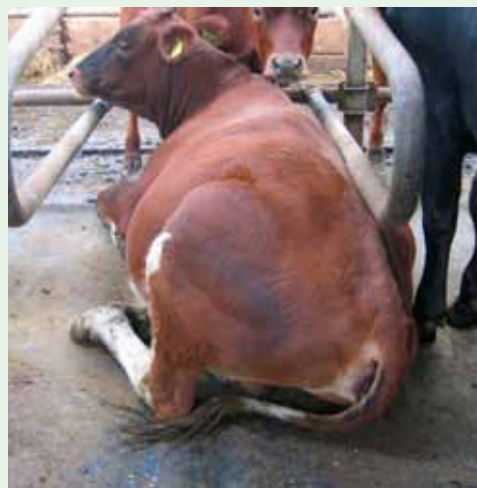
Figur 3.10. (Højre) Sengebås ti cm for smal ifølge anbefalingerne. Kvien ligger under bøjlen.

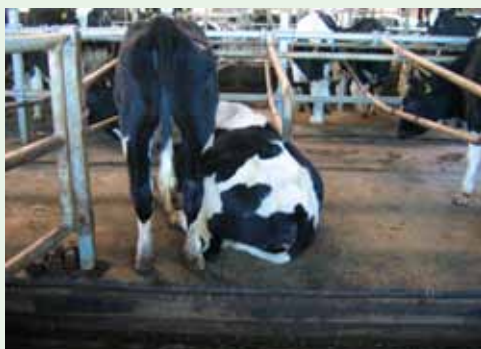
Figur 3.11. (Venstre) Sengebåsebredden må heller ikke blive for stor!

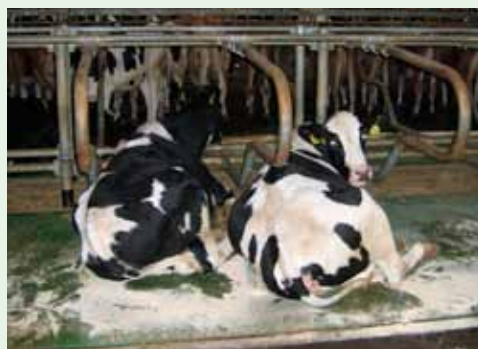
I de tilfælde hvor nakkebommen var placeret højere end anbefalingerne, lå flere af kvierne for langt fremme. Tabel 3.4 viser tre ek-

Figur 3.12. (Højre) Nakkebomme placeret højere end anbefalingerne. Kvierne ligger for langt fremme i sengebåsene. Indsæt en brystbom.

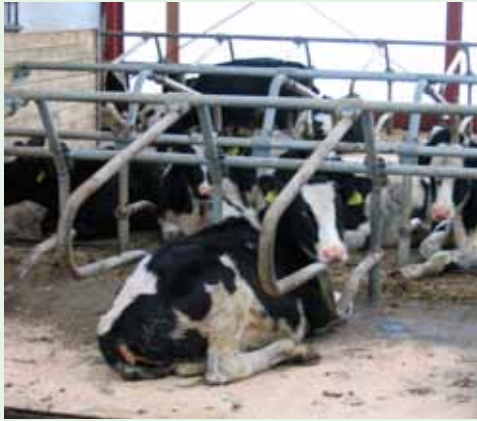
Figur 3.13. (Venstre) Sengebåse indrettet med lidt større mål end anbefalet i forhold til ungdyrenes størrelse. Kvier lagde sig ubesværet, dog lå flere langt fremme som denne kvie.

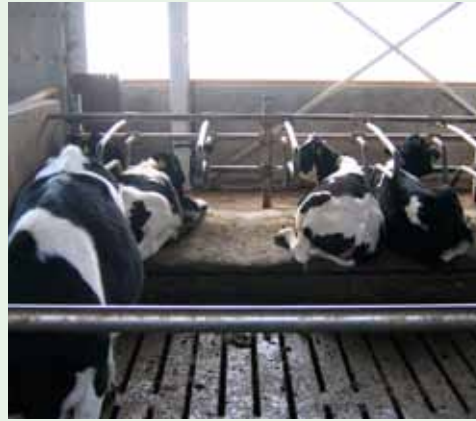
Figur 3.14. (Højre) Mindre kvier, som ligger godt i sengebåsene på trods af to frontrør placeret midt i bevægelseszonen. Sengebåsenes bredde og nakkebom opfylder anbefalingerne.

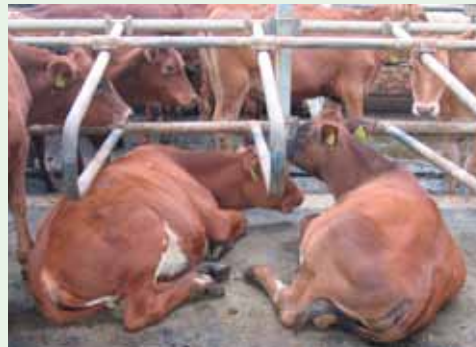
Figur 3.15. Bøjle og nakkebom placeret højt og det højtiddende frontrør (40 cm over lejet) siddende lige i hovedhøjde. Det betød, at nogle kvier lå ind under bøjlen.

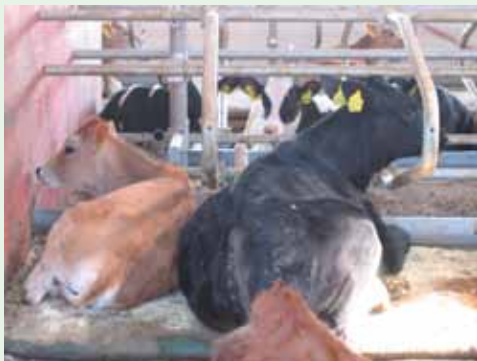
I to ud af tre ungdyrhold i en besætning var der ingen nakkebom (figur 3.16 og 3.17). Fraværet af nakkebommen fungerede udmærket, men kun fordi der var monteret en brystbom i sengebåsene, så kvierne blev bremset i at komme for langt frem i sengebåsene. Ungdyrene lægger og rejser sig ubesværet i disse hold.

Figur 3.16. (Venstre) Fraværet af nakkebom fungerede fint i denne besætning. Sammenblanding af Jersey og sortbrogede – en udfordring mht. målene på sengebåsene.

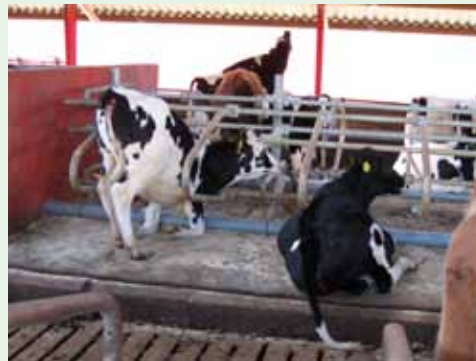
Figur 3.17. (Højre) Kvien rejser sig ubesværet i sengebås uden nakkebom.

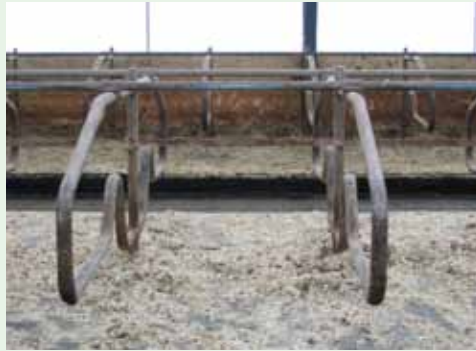
Figur 3.18. Ko-sengebås med lastrem. Stor frihed foran koen, når den lægger og rejser sig.

Frontrør er kun en del af sengebåse som en nødvendighed for at sengebøjlerne har et fæstepunkt. Frontrør er således ikke til gavn for ungdyret. Derfor er det kedeligt at observere to frontrør i nogle af sengebåsene. To frontrør kan ikke anbefales og bør undgås. Hvis man ønsker at forhindre ungdyrene i at gå igennem sengebåsens front, anbefales det i stedet at benytte en lastrem.

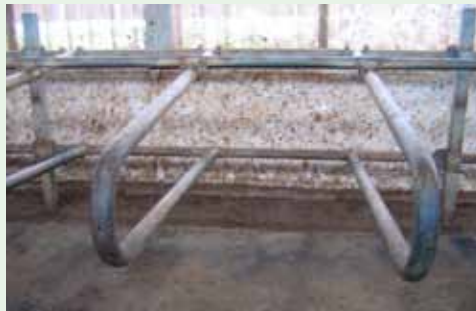
Figur 3.19. (Venstre) Bøjleens udformning gør, at frontrøret sidder højt (40 cm over lejet).

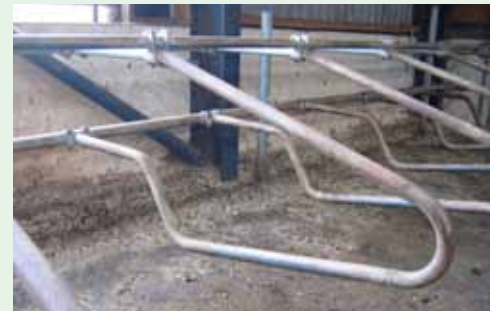
Figur 3.20. (Højre) Frontrøret er placeret højt pga. bøjleens udformning (55 cm over lejet) - lige i ungdyrets hovedhøjde og midt i bevægelseszonen.

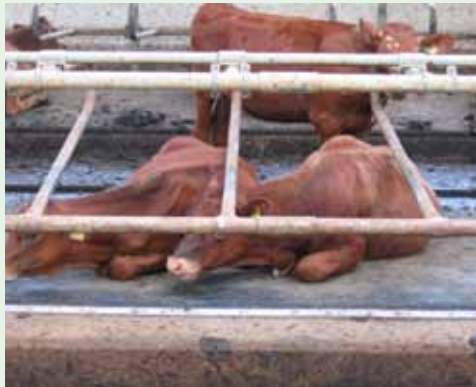
Figur 3.21. (Venstre) Konsekvensen af bøjleens udformning og dermed frontrørets placering er, at kvierne placerer sig meget på skrå og under bøjlen. Bøjerne her er tilsvarende den i figur 3.19.

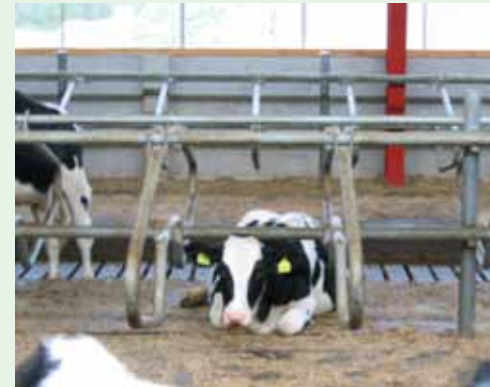
Figur 3.22 (Højre) Kviens hoved og nakke er placeret under frontrøret. Hvordan skal hun komme op uden at komme i karambolage med frontrøret?

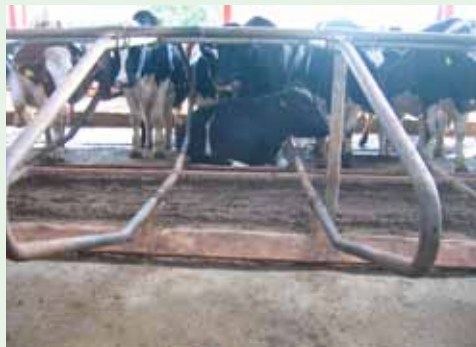
Figur 3.23 og 3.24 viser to eksempler på udformninger af sengebøjler, der placerer frontrøret mere hensigtsmæssigt. Frontrøret er tættere på lejet, og giver dermed mulighed for, at dyrene kan placere sig rigtigt i sengebåsene på en ubesværet måde, forudsat at resten af sengebåse-inventaret også følger anbefalingerne. Eksempelvis det lavtsiddende frontrør i figur 3.24. Frontrøret her opfylder anbefalingerne, men det gør sengebåsebredden og målene for nakkebommen ikke, og dermed fungerer frontrøret desværre ikke efter hensigten.

Figur 3.23. (Venstre) En indbyggende sengebås med lavtsiddende frontrør og desuden også brystbom.

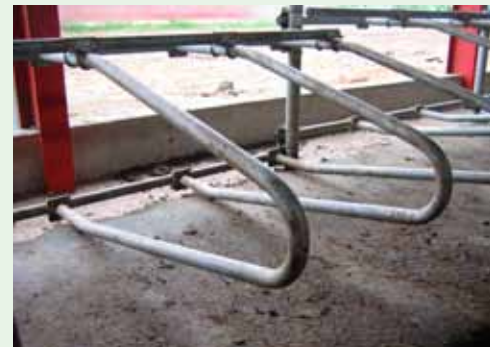
Figur 3.24. (Højre) En udformning af sengebøjlen der placerer det lavtsiddende frontrør korrekt. Går ungdyrene igennem fronten – indsæt en lastrem.

Har sengebåse et lavtsiddende frontrør, som i figur 3.24, vil en brystbom med stor sandsynlighed også kunne løse et eventuelt problem med ungdyr, som går igennem sengebåsens front.

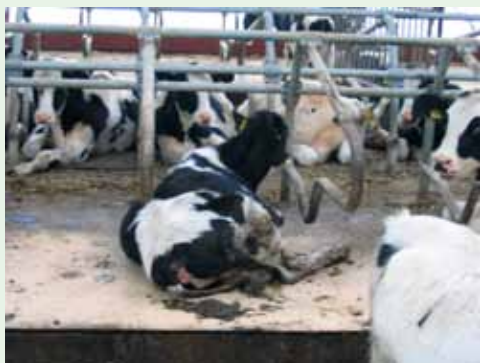
Figur 3.25. (Venstre) En strøet bås, men med gødningsklat og en beskiddet kvie, der ligger for langt fremme. En brystbom vil formentlig gøre underværker.

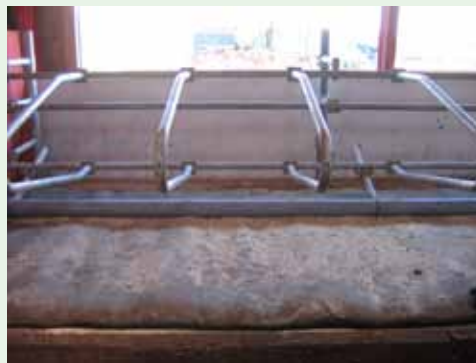
Figur 3.26. (Højre) Flexibel brystbom. Monteringsmåden gør det muligt at placere brystplanken oven på madrassen.

I enkelte besætninger var sengebåsens leje støbt i en størrelse, der også passer til køer. I sådanne sengebåse er det nødvendigt at indsætte en brystbom, for at sengebåse fungerer efter hensigten, og for at undgå at ungdyrene ligger for langt fremme. Desværre var der ikke indsat brystbom i disse sengebåse.

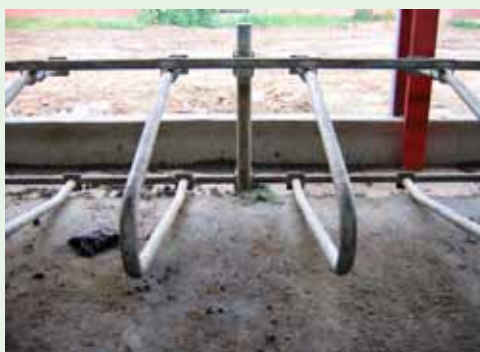
Figur 3.27. (Venstre) Stolpe placeret midt i sengebåsens bevægelseszone.

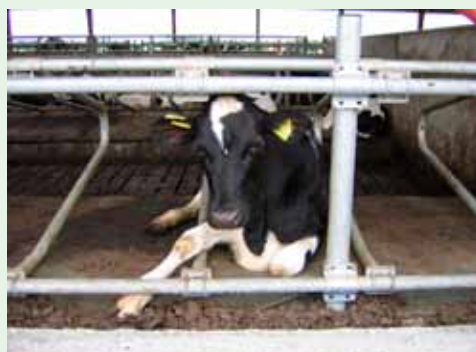
Figur 3.28. (Højre) Stolpens placering har tvunget kvien over til den ene side, så hun er nødt til at tage benet over sengebøjlen.

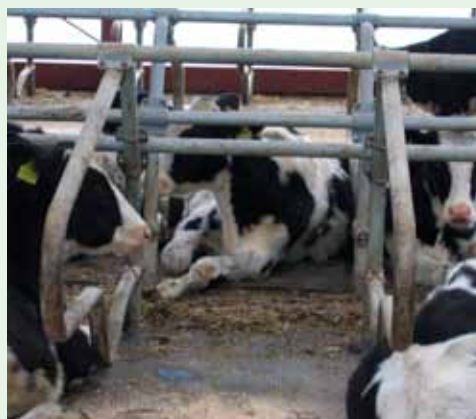
Figur 3.29. Med pilzbøjle undgås generende stolper midt i sengebåsen. Fravær af lavtsiddende frontrør gør det let for kvien at strække benet frem. Hvis det højtiddende frontrør var placeret lidt højere, vil det være endnu bedre.

En til to uhensigtsmæssigt placerede stolper midt i sengebåsen i besætningerne, som vist i figur 3.27, er til at leve med. Men hvis stolper forekommer i flere af sengebåse, betyder det færre båse, der er lette for ungdyrene at benytte, og det kan få betydning for ungdyrenes brug af sengebåsen, som vist i figur 3.28. Uheldigt placerede stolper kan helt undgås ved at benytte én stolpe pr. sengebøjle eller ved brug af pilzbøjler (se figur 3.29).

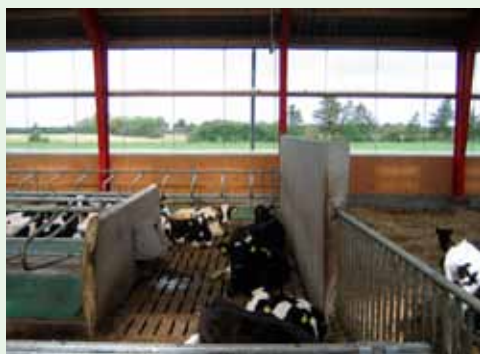
Figur 3.30. Stort set alle ungdyr ligger på spalterne i dette hold.

Hvis spalteliggere forekommer – så tjek mål og indretning af sengebåsene. Der er stor sandsynlighed for, at sengebåsene ikke lever op til anbefalingerne! Stop det inden det er for sent.

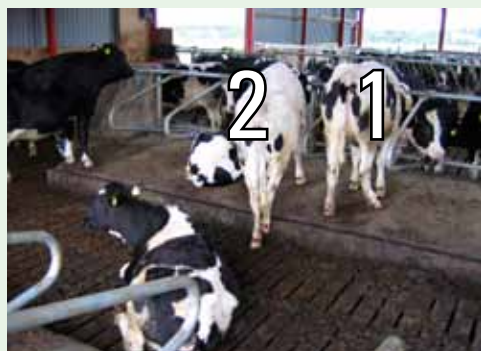
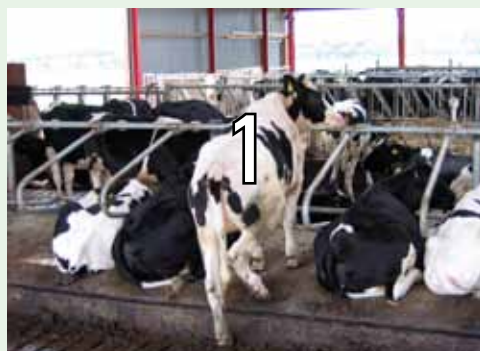
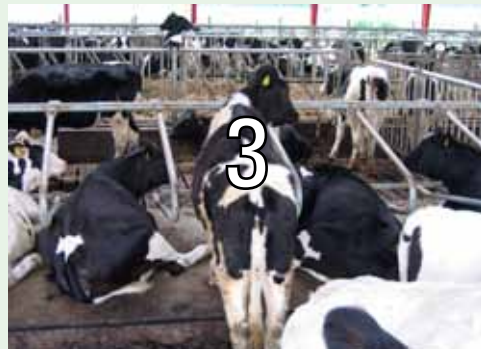
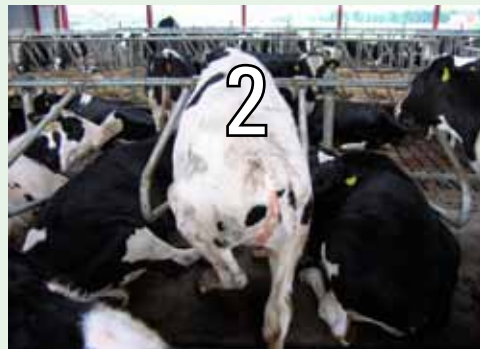
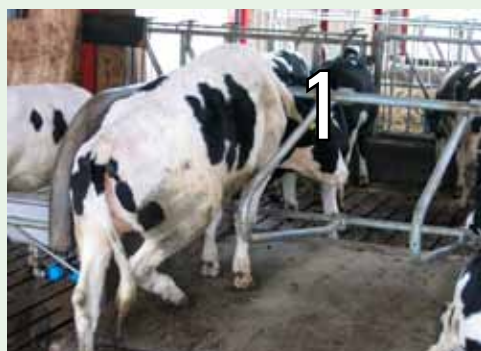
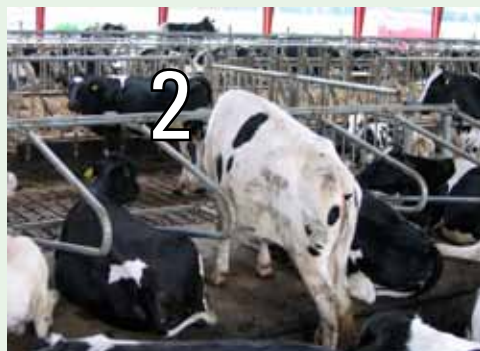
Figur 3.31. (Venstre) Kl. 9.28 Kvie 1 og 2 forsøger at lægge sig.

Figur 3.32. (Højre) Kl. 10.38. Kvie nr. 1 står i samme sengebåsen. Måske har kvien været væk fra sengebåsen og er kommet tilbage. Kvie nr. 2 er gået. Andre kvier har lagt sig.

Figur 3.33. (Venstre) Kl. 10.40. Kvie nr. 1 har forladt sengebåsen. Kvie nr. 3 ønsker i stedet at komme ned og ligge i den samme sengebås.

Figur 3.34. (Højre) Kl. 10.54. Kvie nr. 3 er nu også gået fra sengebåsen. Kvie nr. 2 forsøger i stedet at komme ned i sengebåsen.

Figur 3.35. (Venstre) Kl. 11.10. Kvie nr. 1 forsøger at lægge sig i en ny sengebås et andet sted i sengebåserækken.

Figur 3.36. (Højre) Kl. 11.11. Kvie nr. 2 står stadig i sengebåsen mellem de to mørke kvier.

lægge sig, men kom aldrig ned at ligge. Sengebåsene var for smalle, nakkebommen for lav og placeret alt for langt tilbage, og det lavtsiddende frontrør sad lidt for højt. Figur 3.31 til og med 3.36 viser en billedserie over et tidsforløb, hvor tre kvier viste intention om at komme ned at ligge i sengebåsene.

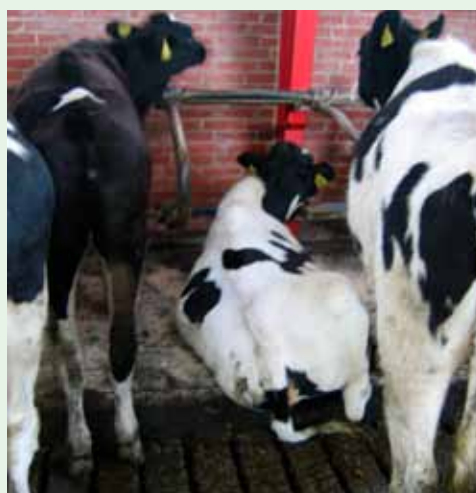
Figur 3.37. Nakkebommens højde opfylder anbefalingerne, men nakkebommen er placeret for langt tilbage i sengebåsen. Kvien ligger ud over sengebåsens bagkant.

- Nakkebommen må ikke sidde for langt tilbage i sengebåsen
- FarmTesten viser, at afstanden fra nakkebom til sengebåsens bagkant skal opfylde anbefalingerne for alle dyr i holdet. Nakkebommen kan undtagelsesvis være nogle centimeter for lav i forhold til anbefalingerne. Hovedreglen er dog, at både højden og afstanden til bagkanten bør opfylde anbefalingerne. Det kan være vanskeligt at sikre, at sengebåsene passer til alle dyr, hvis der er stor spredning i dyrenes størrelse. En brystbom kan evt. være med til sikre, at de mindste dyr ikke ligger for langt fremme, når nakkebommen er placeret til de største dyr. Opdeling af dyrene i to eller flere hold vil være den bedste løsning.
- Start evt. med at sætte nakkebommen langt frem, og evt. lidt højere – det invit-

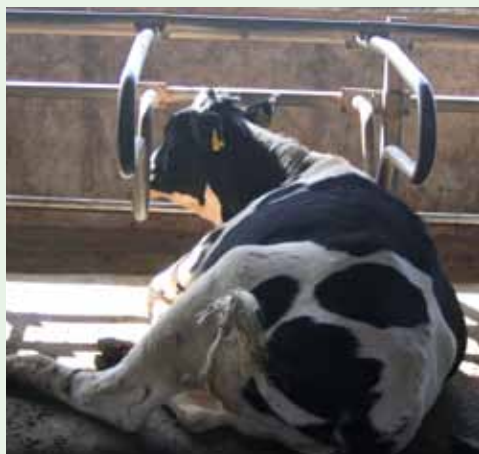
Figur 3.38. For smal sengebås med to frontrør i bevægelseszonen.
