ON-THE-GO SPROJTNING

VED HJÆLP AF FRONTMONTERET MULTISPEKTRALT KAMERA

Projekt i Partnerskabet for præcisionssprøjtning - Miljøstyrelsen

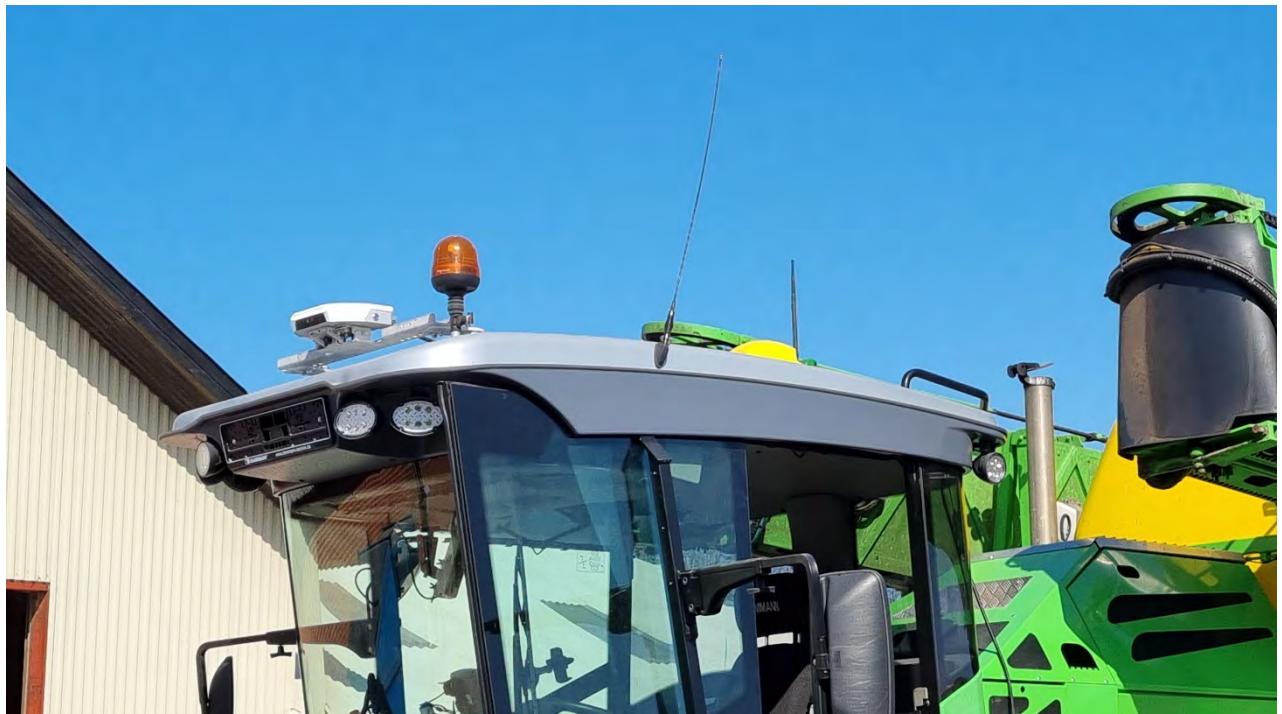
Billede 1. Augmenta kamera monteret på taget af sprøjten. Foto: Finn Søndergaard

Det multispektrale Augmenta-kamera kan scanne afgrøden i op til 40 meter i bredden, typisk i 2 meter grid på hele bombredden. Løsningen kører i real-tid, og er integreret på den selvkørende sprøjte gennem ISO-bus. De opsamlede data lagres og kan også anvendes efterfølgende. Udstyret har ikke tidligere været afprøvet i Danmark, men Brdr. Toft - Sprøjtespecialisten har af firmaet Augmenta fået udstyret til låns i 2021, se mere på firmaets hjemmeside: Augmenta.ag

Der er kørt med en Dammann DT 3500H S4 selvkørende sprøjte med en arbejdsbredde på 30 m. Sprøjten har sektionskontrol per 1-2 meter. De yderste dyser i hver side kan styres enkeltvis. Der er en ekstra beholder på sprøjten med mulighed for injektion til pletsprøjtning/ekstra dosis i forære m.v. Augmenta-kameraet blev monteret på førerhuset af sprøjten.

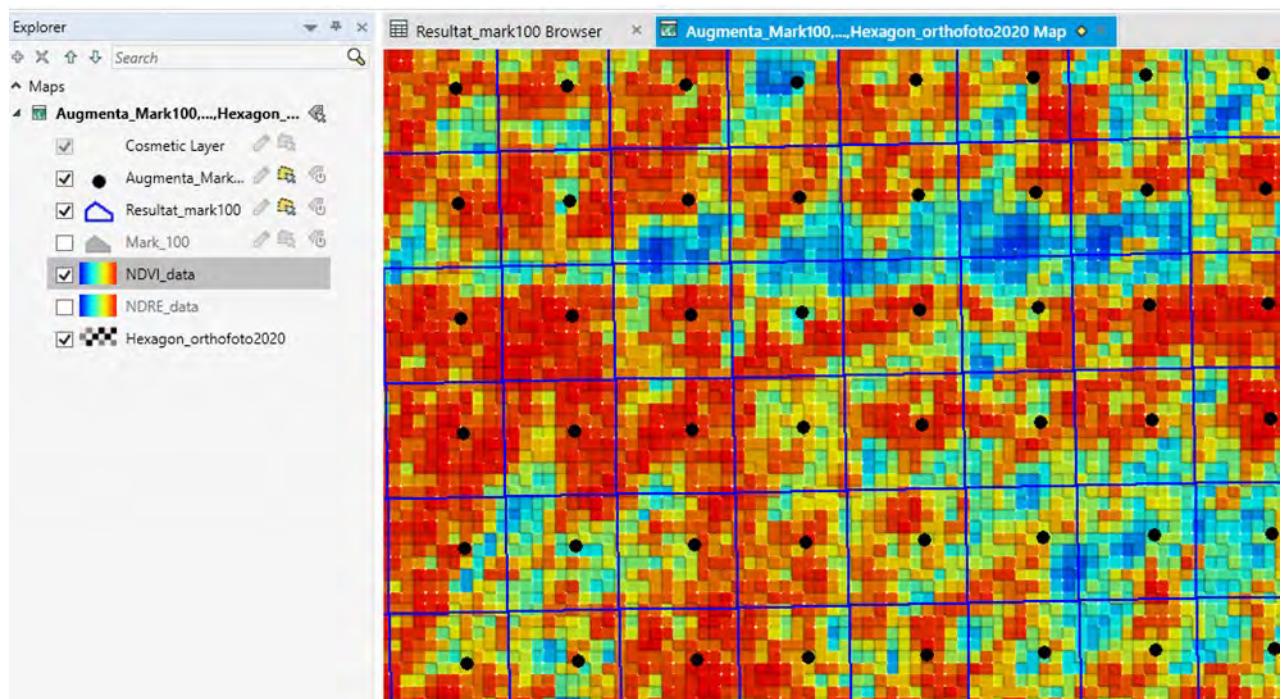
Figur 1. Sammenligning af Augmenta billede med NDVI og NDRE data fra droneoptagelser. Kvadraterne viser 1*1 meter grid. Der er anvendt regionsinspektion for at finde gns. værdier indenfor hver 1 meter celle. De blå punkter er Augmenta-data, og de farvede kvadrater er NDRE/NDVI-data fra drone.

Droneoperatøren har stitchet billedeerne i programmet PIX4D, og sendt TIFF filer, som er indlæst i GIS-programmet MapInfo Pro Advanced. Filer af billeddata fra Augmenta-billedeerne er også indlæst i MapInfo Pro Advanced. Der blev lagt et 1*1 meter grid ned over markerne så det passede med Augmenta-punkterne. Herefter er der beregnet gennemsnit af NDRE, NDVI fra dronen og Augmenta målingerne indenfor hvert grid, hvor der er målinger fra både dronebillede og Augmenta-data, se figur 1.

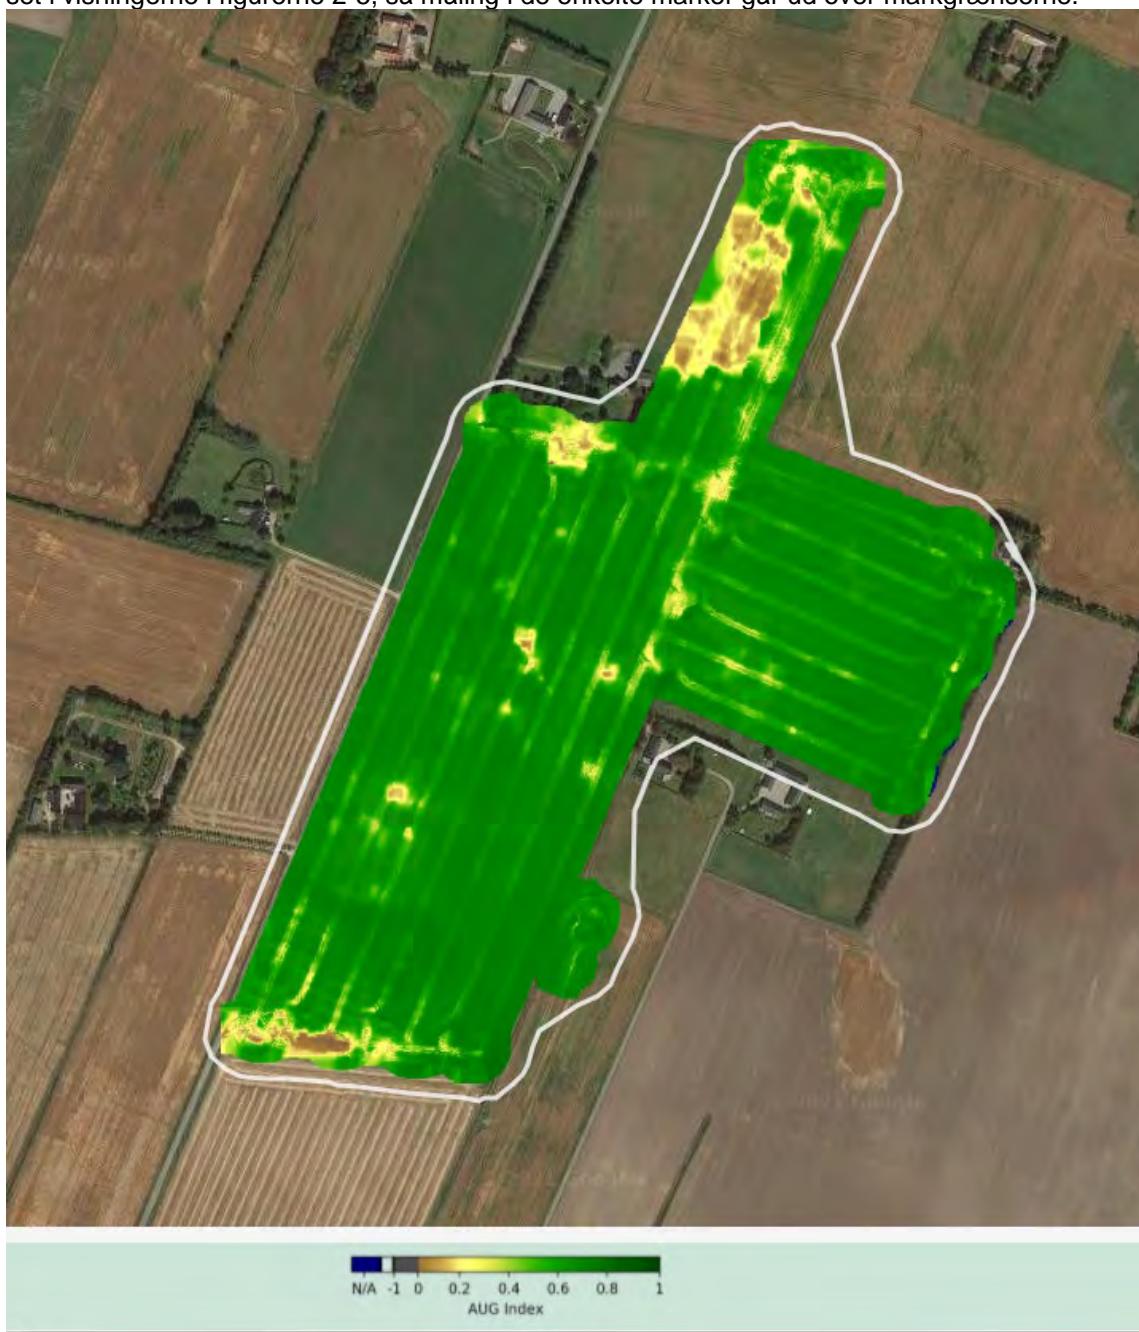
Figur 2. Augmenta-biomassemålinger, AUG-indeks for mark 332, vinterhvede.

I figur 2-5 vises Augmenta-indeks og NDVI-indeks for to marker. Som det ses, har marken i figur 2 og 3 generelt et højt biomasseindeks i begge indeks, og der er pletter med lav biomasse i begge indeks, og med en grov vurdering findes disse områder de samme steder i begge indeks. I figur 4 og 5 er der et lavt biomasse-niveau i begge indeks. Marken er en majsmark med sparsom vækst, da majsen kun lige netop er spiret frem. Det kan man se af RGB billedet, som ikke er vist her. Det viste sig, at billedeerne ikke var i høj nok opløsning til, at man kunne se forskelle i fremspiringen på optagelserne af NDVI og AUG-indeks, enten fordi der ikke var tilstrækkelig høj opløsning af billedeerne, eller fordi der var meget sparsom fremspiring på måletidspunktet. Alene ud fra billede som disse, er det ikke muligt at vurdere mulighederne for at lave graderet ukrudtsbekämpelse f.eks. forud for fremspiring af majsen. Bemærk at markgrænserne ikke er tilpasset i visningerne i figurerne 2-5, så måling i de enkelte marker går ud over markgrænserne.

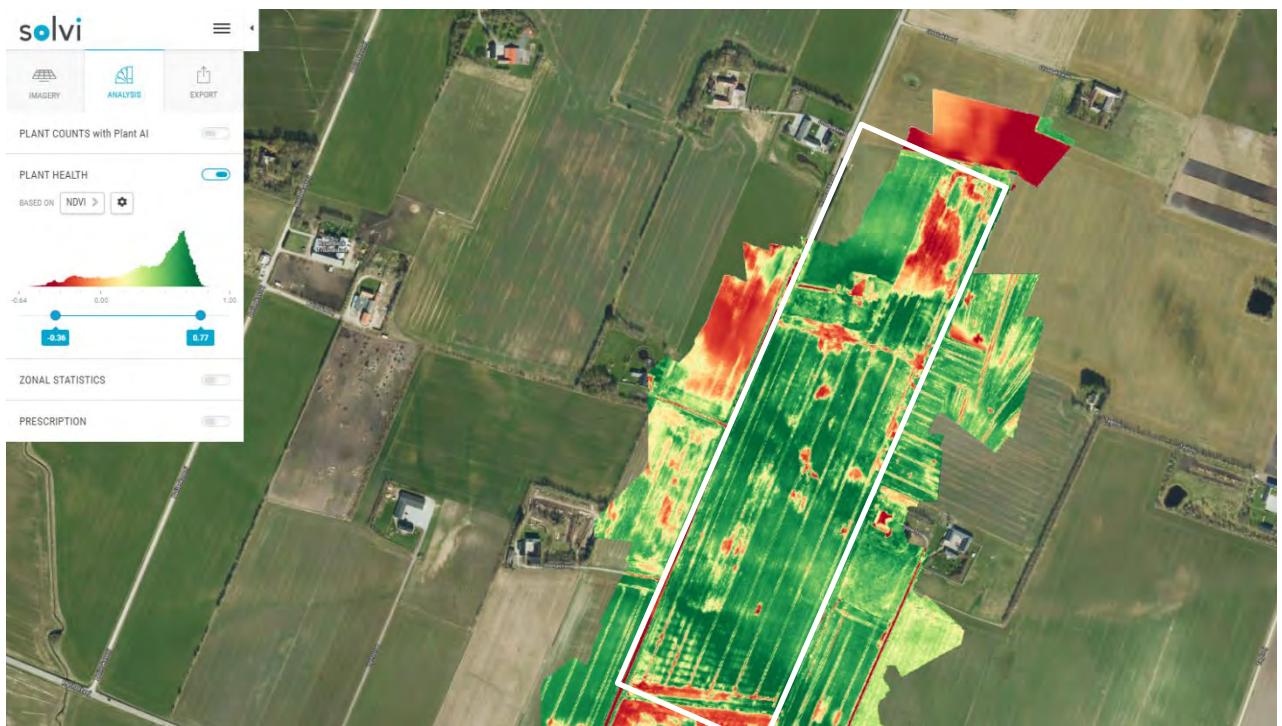
Figur 3. NDVI-biomassemålinger, droneoptagelse for dele af mark 332, vinterhvede.

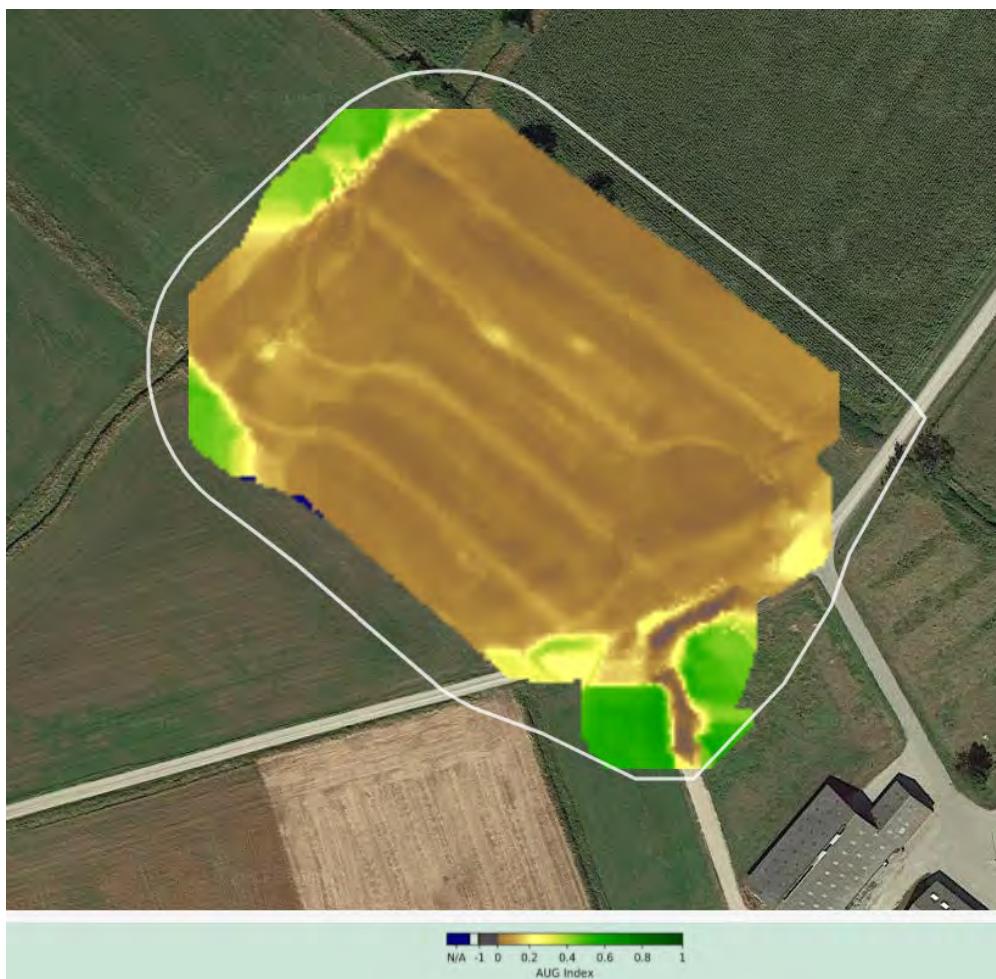
Figur 4. Augmenta-biomassemålinger, AUG-indeks for majsmark.

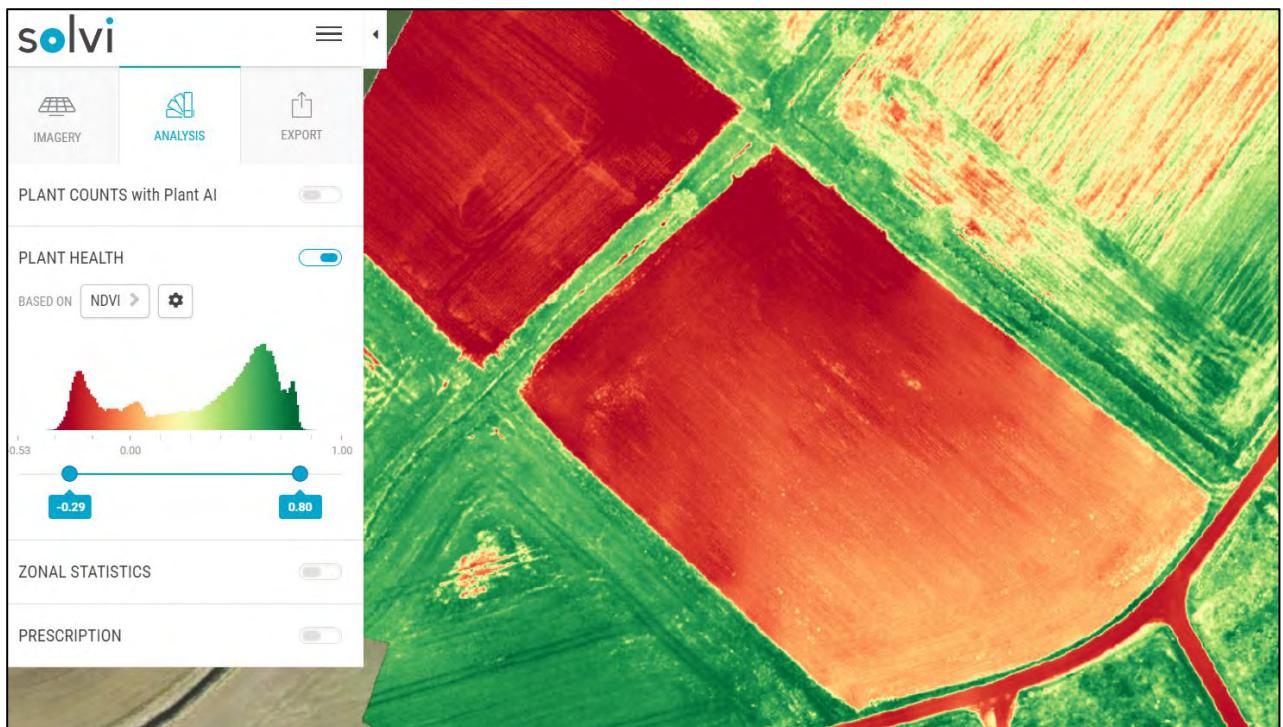
Figur 5. NDVI-biomassemålinger, droneoptagelse af majsmark.

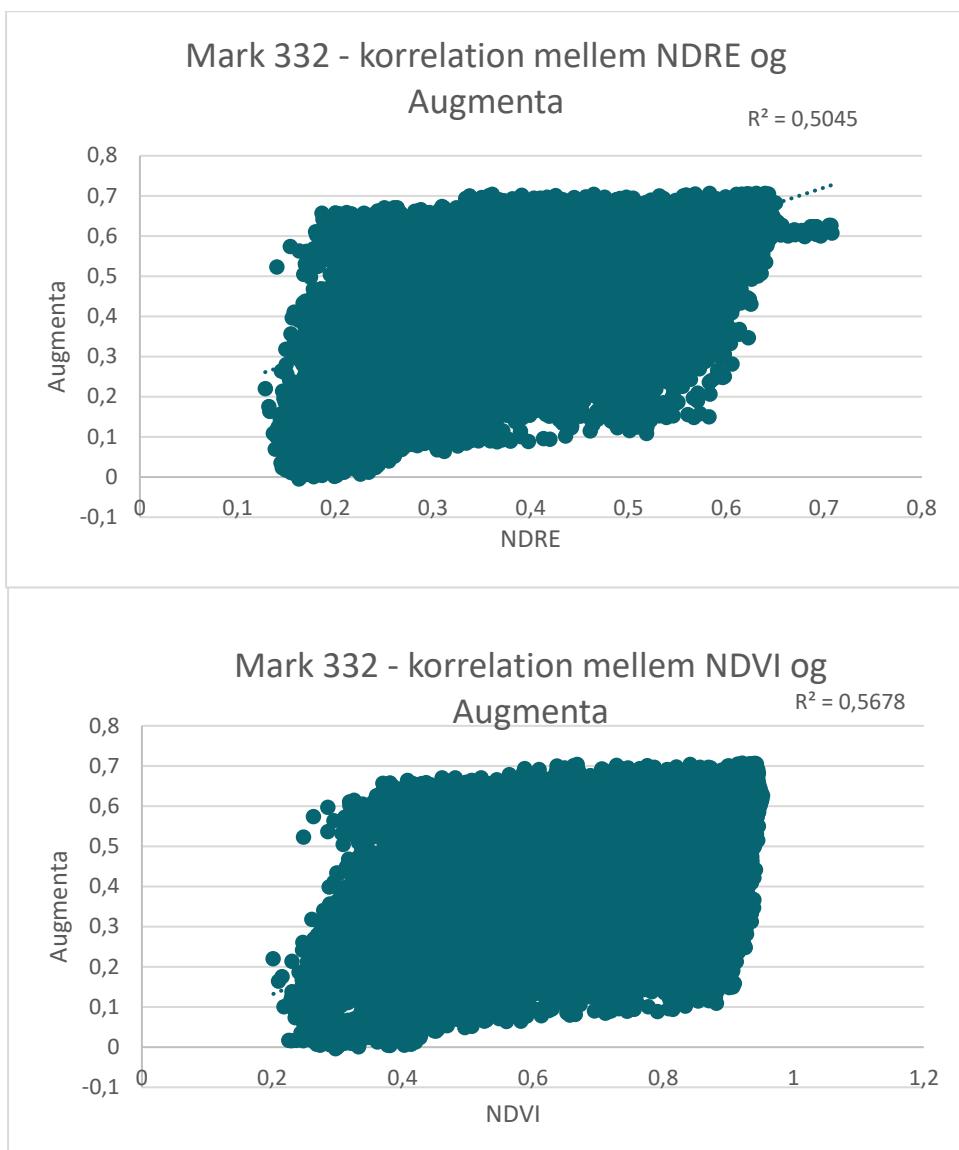
Figur 6. Korrelation mellem dels NDRE-indeks (øverst) og dels NDVI-indeks (nederst) og Augmenta indeks (AUG-indeks) i mark 332.

NDRE- og NDVI-indeks er normalt gode til at beskrive den grønne biomasse i marker og forskelligheder i biomasseniveauer indenfor marker, derfor var det overraskende, at der blev fundet en meget dårlige korrelation mellem Augmenta-data og NDRE/NDVI-data fra droneoptagelser i de to analyserede marker, se figur 6 og 7.

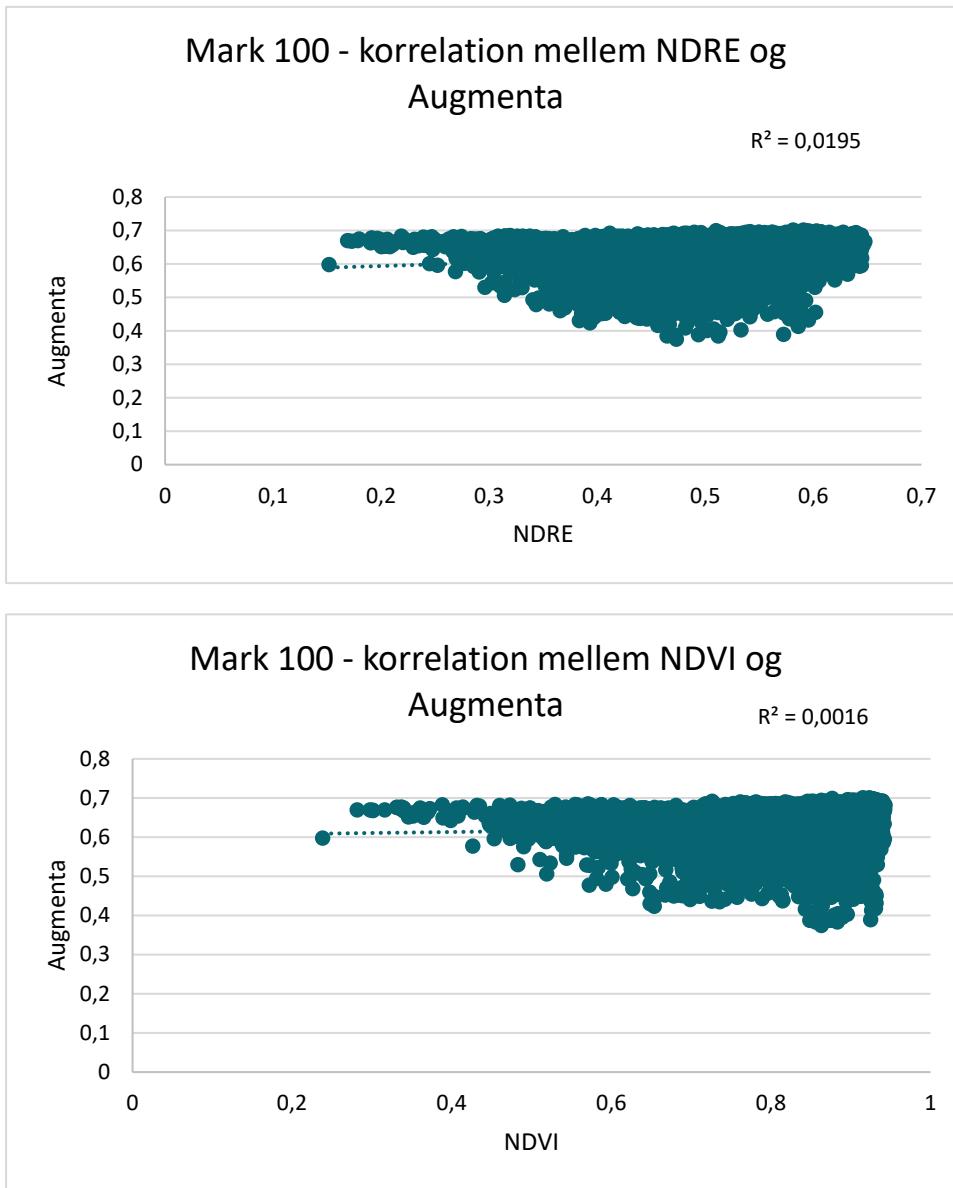
Figur 7. Korrelation mellem dels NDRE-indeks (øverst) og dels NDVI-indeks (nederst) og Augmenta indeks (AUG-indeks) i mark 100.

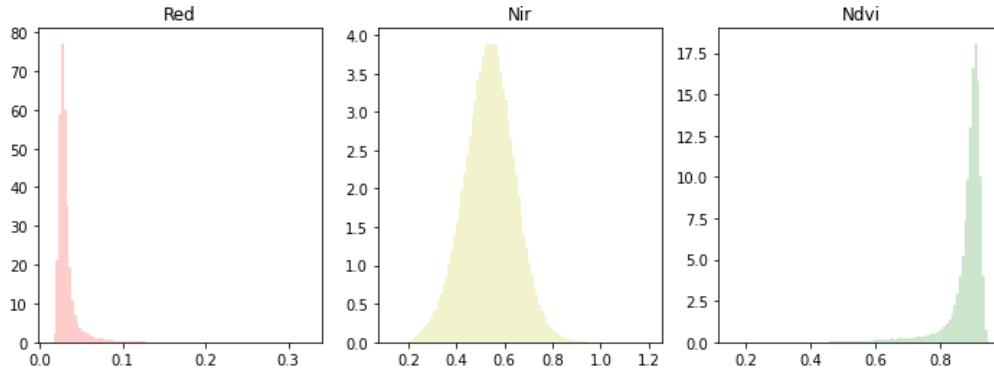
Figure 1. Histogram of Red channel (left), Nir channel (middle) and Ndvi (right) frequencies of raw data logged by drone in Field 100, 14th of May Denmark 2021.

Summary of the data extracted from the drone data is presented on Table1 and respective histograms of the Red_channel, the NIR_channel and the NDVI values are shown in Figure 1.

Notably the mean NDVI value is 0.88, which is particularly high given the crop stage (Figure 2 bottom), and 75% of NDVI values is between 0.87 and 0.95, which gives a relatively narrow NDVI range of 0.08.

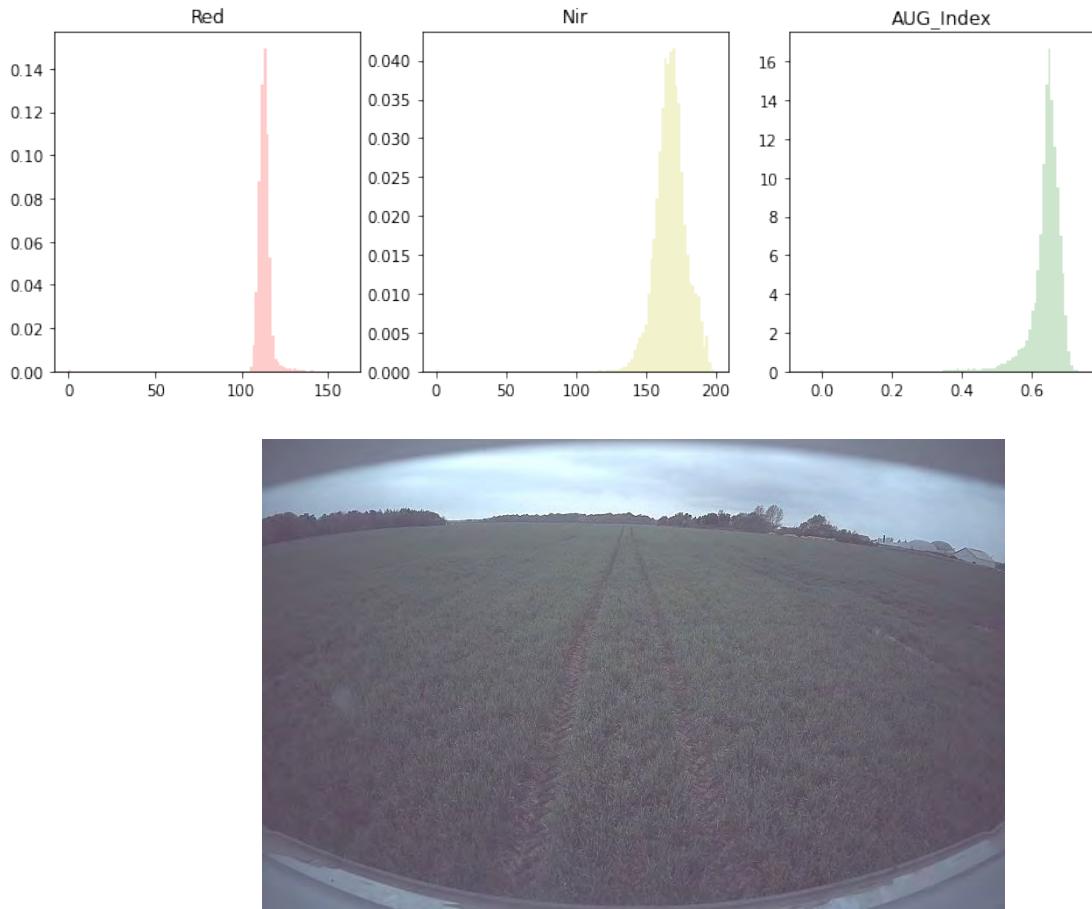
Figure 2. Histogram of Red channel (left), Nir channel (middle) and AUG_Index (right) frequencies of raw data and high resolution (4K) snapshot (bottom) logged by Augmenta system.

A summary of the data logged by Augmenta system is presented on Table2 and respective histograms of the Red_channel, the NIR_channel and the AUG_Index values are shown in Figure 2.

In the Augmenta System case the mean AUG_Index value is 0.64, which is more descriptive of the crop stage as shown in Figure 2 (bottom) and 75% of NDVI values is between 0.62 and 0.74, which gives a relatively wider Vegetation Index (AUG_Index) range of 0.12.

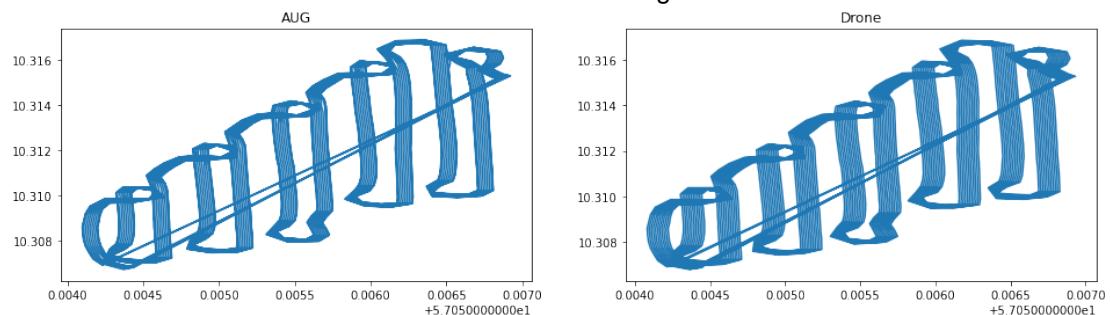
Figure 3. Points of sessions performed in Field 100 on the 14th of May by Augmenta (left) and drone (right) that were included in further analysis, Denmark 2020.

Points of the two sessions that matched are shown in Figure 3.

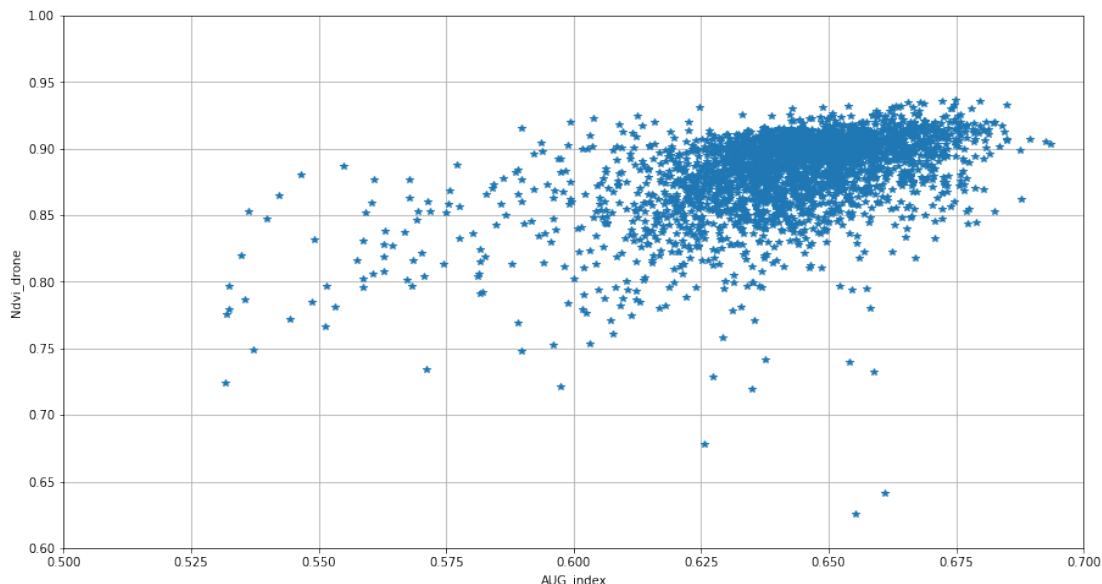
Figure 4. Correlation of matched points from NDVI and AUG Index of respective sessions carried on wheat field "Field 100" on the 14th of May, Denmark 2020.

Figure 4 shows the matched data from the Aug_Index are plotted versus the respective drone NDVI. Their correlation is $r^2=0.6$.

Agreement between Vegetation Index maps from different devices is quite a complex problem. With the current approach, the correlation between the data gathered is modest with $r^2=0.60$, see Figure 4. Such correlation is quite high given the multiple potential sources of error imposed. Remote sensing data sets notably differentiate depending on the type of sensor, the sensor technology and the platform utilized.
