## FarmTest - Forskellige gyllenedfældertænder i vinterhvede marts-april 2007

Dato: 20-06-2007

Forfatter: Jens Johnsen Høy

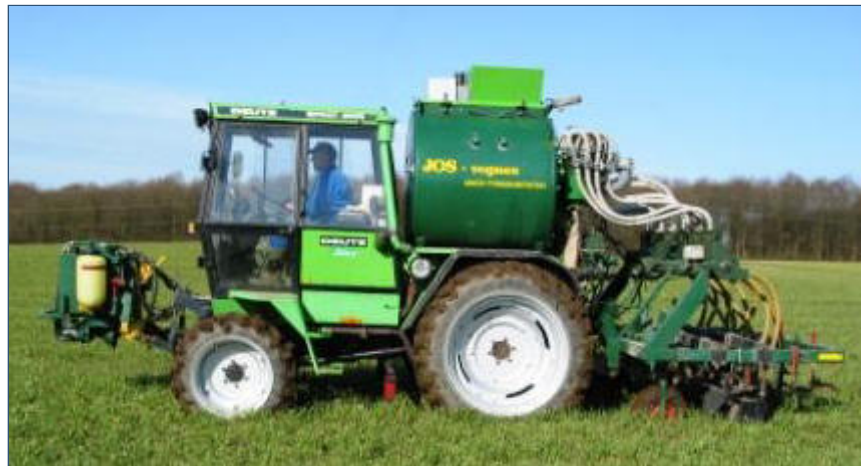
Den anvendte traktor med nedfælder.

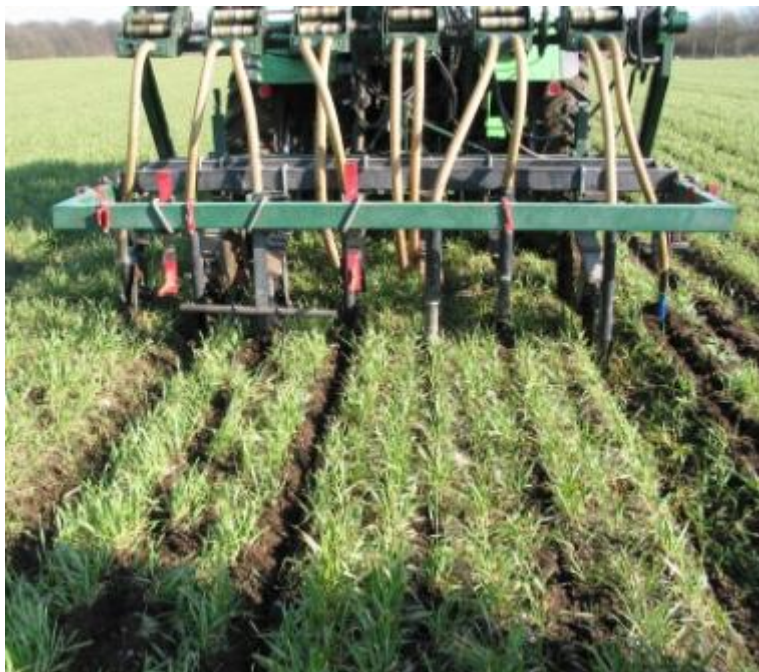
Den anvendte nedfælder med forskellige tænder set bagfra.

Der blev anvendt en forsøgsnedfælder, hvor der var plads til 8 forskellige tænder eller skiveskær. Der blev tilført 30 tons gylle pr. ha for at vurdere, om gyllen blev dækket tilfredsstillende.

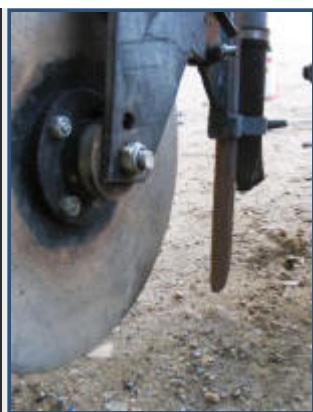
## 3. Agrodan bred tand med skiveskær

Tanden har været i stand til at nedfælde gyllen. Den er robust, og der har ikke været nævneværdige problemer med afgrødeskader eller tendens til slæbning. Den har været let at få i jorden.

Skiveskæret synes unødvendigt eller direkte en ulempe, idet den i enkelte tilfælde skar kornplanterne løse, så de kunne slæbe på nedfældertanden.

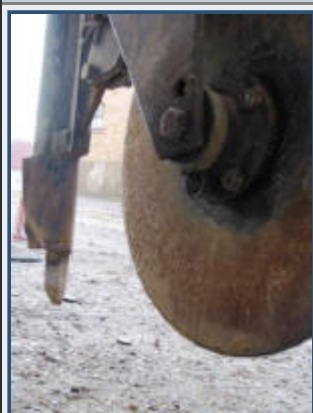
#### 4. Agrodan bred tand med skiveskær i hjulspor

Denne kørte i hjulsporet efter traktoren.

Tanden har været i stand til at nedfælde gyllen. Den er robust, og der har ikke været nævneværdige problemer med afgrødeskader. Den har været let at få i jorden. Skiveskæret synes unødvendigt.

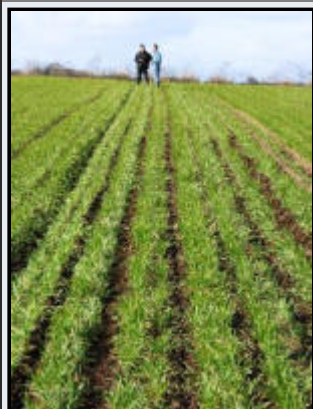
Det er sporet næstyderst til højre, der stammer fra denne tand.  
(Klik på billedet og en pil angiver det aktuelle spor.)

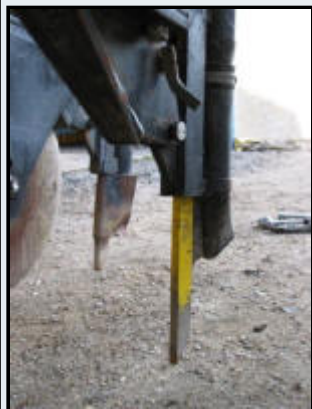
### 5. Agrodan smal NH<sub>3</sub>-tand

Denne tand har udmærket sig ved meget lille skade på afgrøden. Den har ved en arbejdsdybde på 10 cm kunnet nedfælde gyllen, så det var vanskeligt at se, at der overhovedet var udbragt gylle. Den var let at få i jorden - også selv om jorden var tør. Tandens er af meget enkel konstruktion og der må forventes meget små vedligeholdelsesomkostninger.

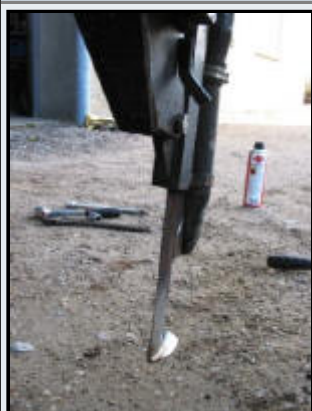
### 6. Agrodan, smal med ekstra spids "Model Alfred"

Denne tand har udmærket sig ved meget lille skade på afgrøden. Den har ved en arbejdsdybde på 10 cm kunnet rumme gyllen, så det var vanskeligt at se, at der overhovedet var nedfældet gylle. Den har en god jordsøgning, men sliddet på den påsvejste spids formodes at blive stor.

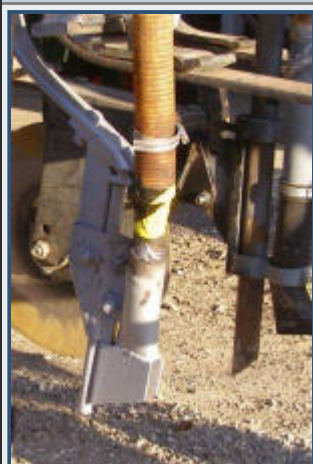
### 7. Kongskilde tand med rundt slidstål ( Den grå tand på billedet)

Tanden var monteret på en almindelig S-tand. Den har et stykke rundt slidstål som kan skubbes ned, efterhånden som det slides.  
Denne tand har været i stand til at nedfælde gyllen, men den vibrerer mere end Agrodantænderne. Den har medført større afgrødeskader og større tendens til slæbning end de stivere Agrodantænder.

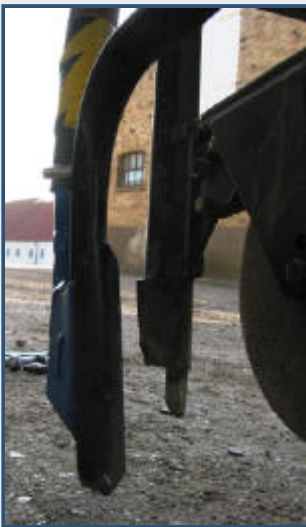
## 9. Fiona Rex såtand

Tanden var monteret på en almindelig S-tand. Tandspidsen var lige. Denne tand har været i stand til at nedfælde gyllen, men den vibrerer mere end de andre og den er bredere. Det har medført større afgrødeskader og en større tendens til slæbning end de almindelige Agrodantænder.

Tanden blev derfor kun anvendt ved én kørsel.

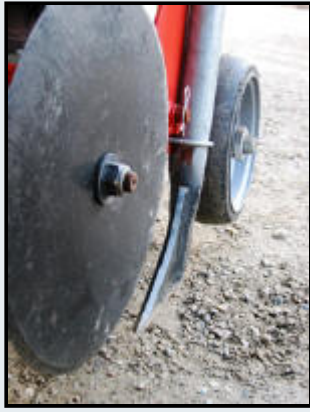
## 11. Kimtanden fra Thyregod

Tanden er forsynet med både skiveskær foran og trykrulle bag tanden.
