# Billigt byggeri

## FarmTest Kvæg nr. 78 – juni 2010

## 1. Sammendrag og konklusioner

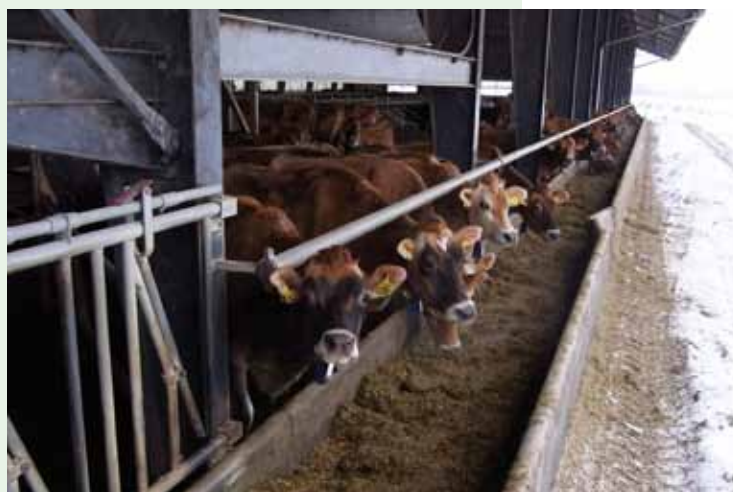
Figur 1.1. (Øverst) Eksempel på foderkumme. Denne er 1,0 m bred og lavet af foderbordselementer. Der er intet fast køreareal.

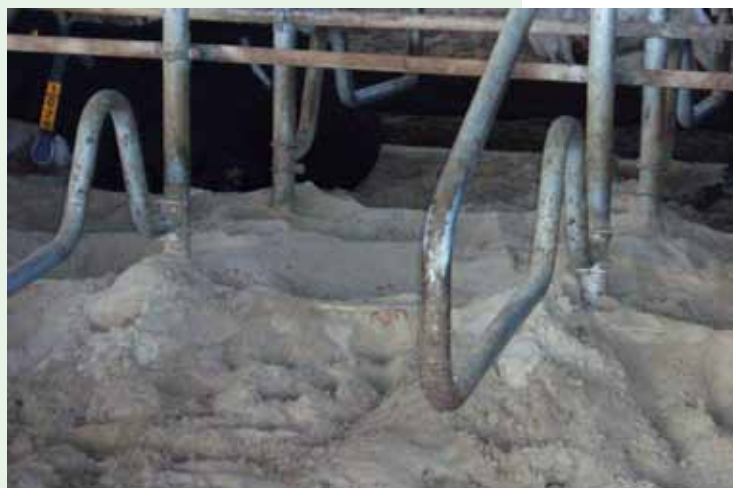
Figur 1.2. (Nederst) Sengebåse med sand er billigere at etablere end sengebåse med madrasser.

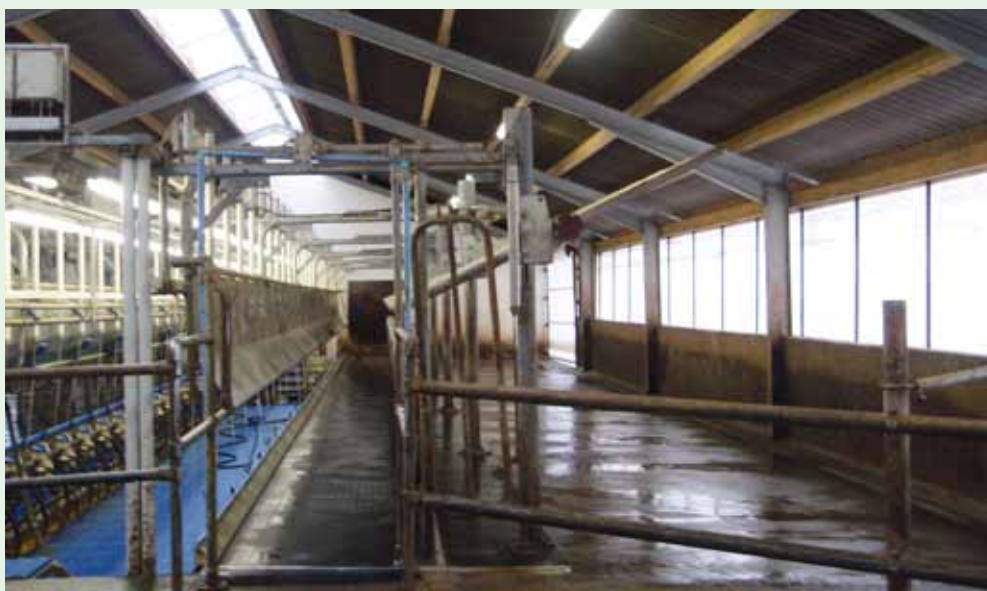
Figur 1.3. En 2x25 pladsers 'side by side' malkestald med 'fast exit' i særskilt, uisoleret bygning.

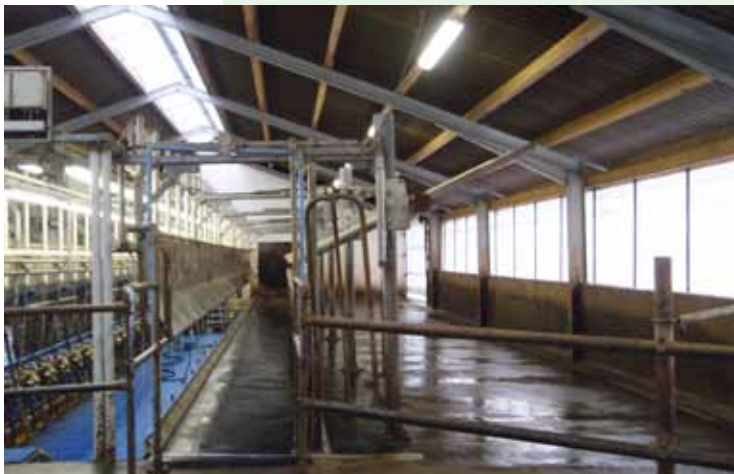
Figur 1.3. En 2x25 pladsers 'side by side' malkestald med 'fast exit' i særskilt, uisoleret bygning.

Malkestalden er placeret i en særskilt bygning sammen med opsamlingsplads, teknik og personalefaciliteter. Malkestald og opsamlingsplads er uisolerede, mens teknik- og personaleafdeling er isolerede. Der er en udendørs silotank til mælk.

Malkestalden er en 2 x 25 pladsers 'side by side' malkestald med 'fast exit', se figur 5.1. Malkestalden er uisoleret og placeret i en særskilt bygning.

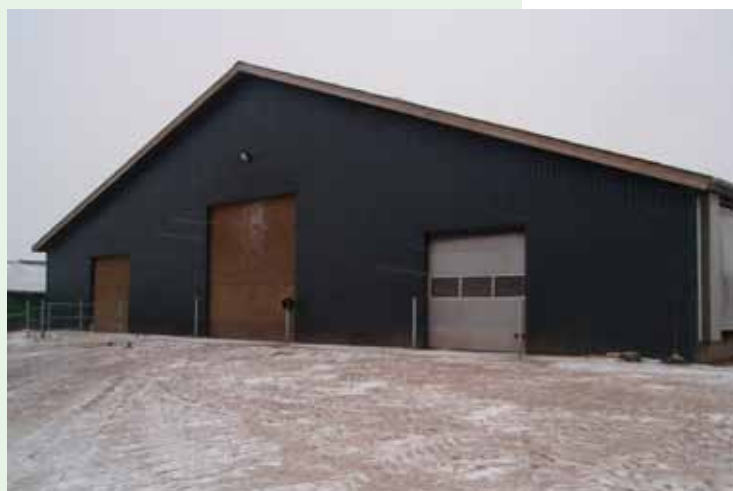
Figur 5.2. (Øverst) Gavl, hvor stålplade er ført til terræn. Indvendigt er der en 1 meter høj betonmur, hvor der går dyr.

I gavlene er stålpladerne ført ned til terræn og der, hvor der går dyr, er der indvendig en betonmur op i 1 meters højde, se figur 5.2.

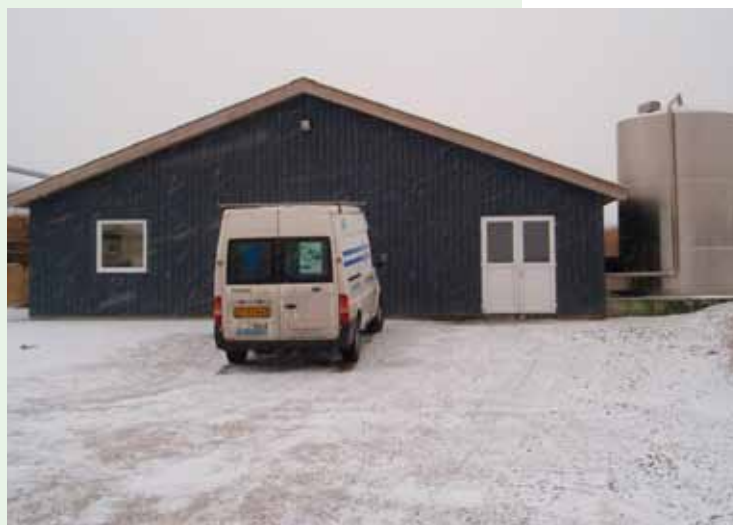
Figur 5.3. (Nederst) Servicebygning opført med indvendige betonelementer, isolering og stålplader som udvendig vægbeklædning.

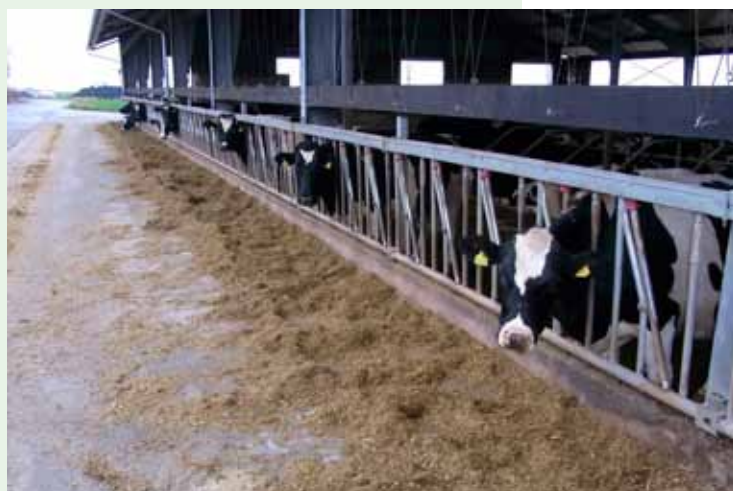
Figur 5.4. (Øverst) Kun fanggitter ved separation og behandlingsafdeling.

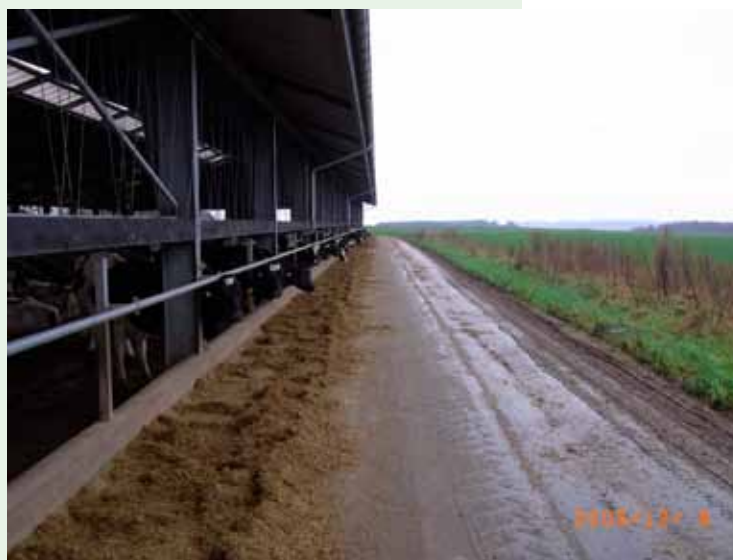
Figur 5.5. (Nederst) Udendørs foderbord giver en meget åben og lidt smallere stald.

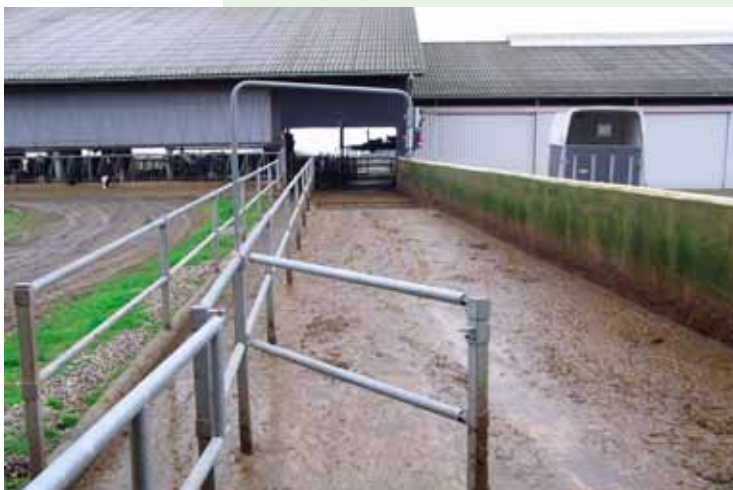
Figur 5.6. (Øverst)  
Uoverdækket, betonlagt drivgang mellem stald og malkestald.

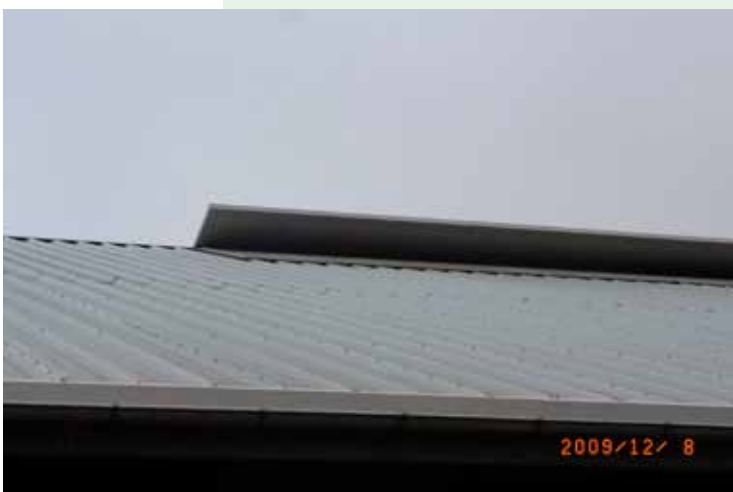
Figur 5.7. (Mellemste)  
Kip som forskudte tagflader.

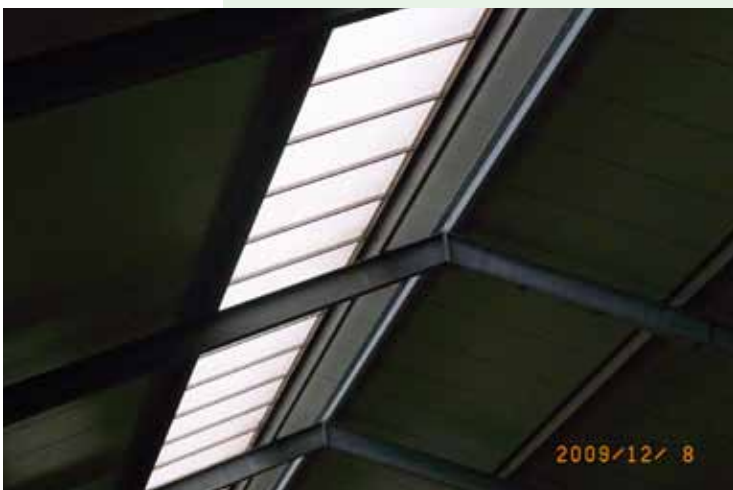
Figur 5.8.  
(Nederst) Ovenlys på den ene tagflade af forskudte tagflade.

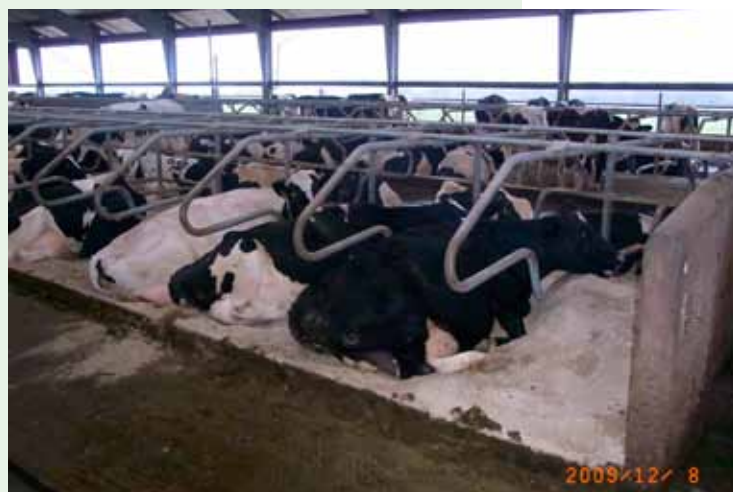
Figur 5.10 (Midterste) Sand i senge med kantstelement som bagkant.

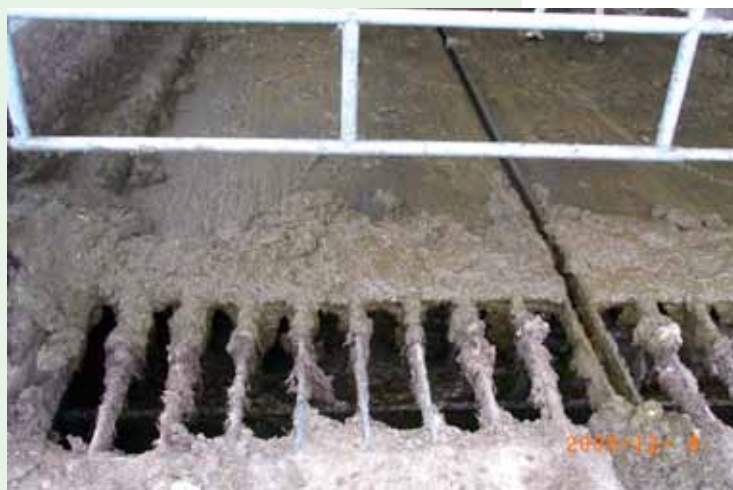
Figur 5.11 (Nederst) Åben tværkanal for enden af stalden med kørefaste riste.

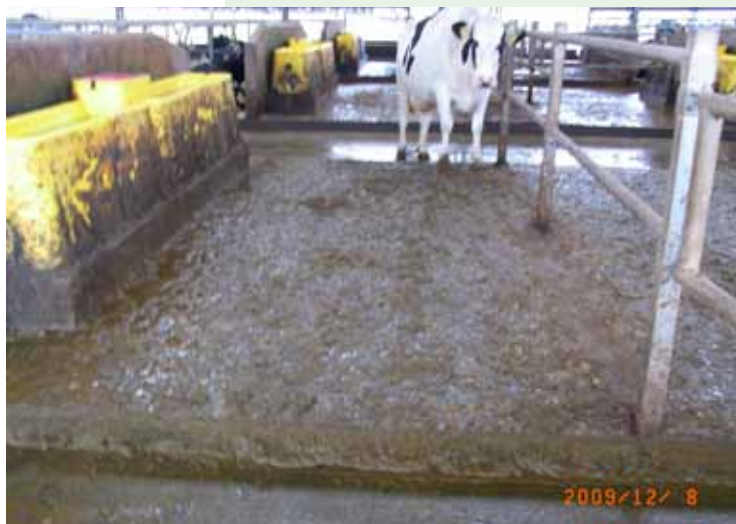
Figur 5.12. Mellemgang skal skrubes manuelt.

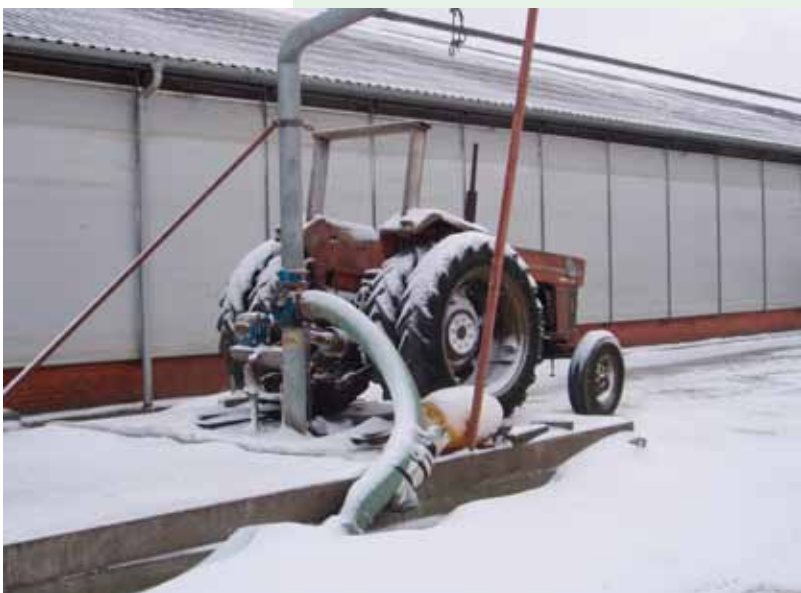
Figur 5.13 Pumpe og traktor til bagskyl.

Gødningshåndteringen foregår ved at gyllen pumpes fra fortanken og ind i stalden, hvor der bagskylles i gyllekanalerne. Der er tre meget brede gyllekanaler i stalden. Kanalerne er mellem 3,6 og 4 meter brede. Gyllekanalerne løber ud i en tværkanal med fald for enden af stalden og videre ud i fortanken. Pumpen betjenes manuelt og er traktordrevet, se figur 5.13.

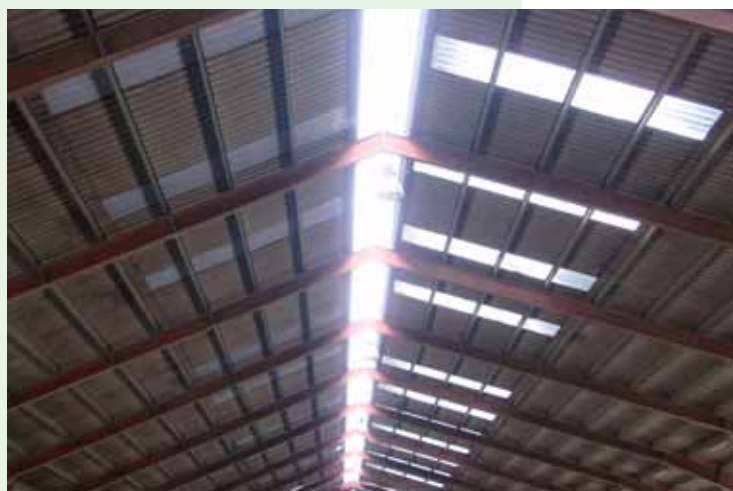
Figur 5.14 ( Øverst)  
Placering af ovenlys  
set ovenfra.

Figur 5.15 (Nederst)  
Placering af ovenlys  
set indefra.

Der er i denne stald valgt en løsning uden kip, men i stedet er der en åbning i rygningen, se figur 5.14 og 5.15.

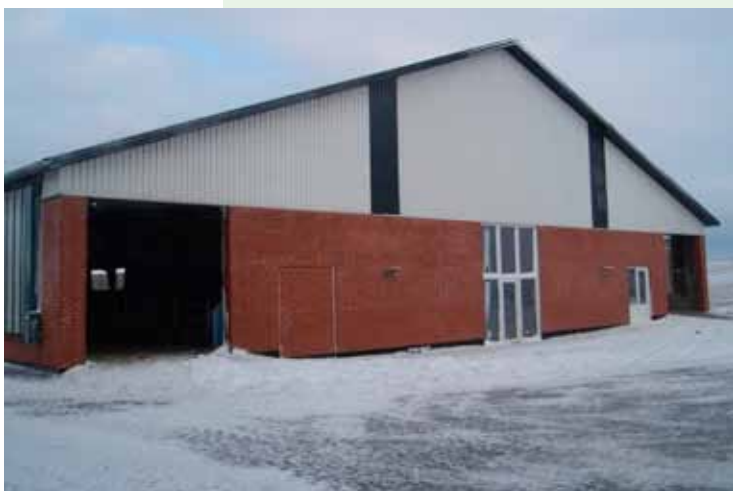
Figur 5.16. Facade ved malkecenter opført udvendigt i røde teglsten og indvendigt i lecablokke. Gavltrekanter i stålplader.

I siderne er der en 80 cm høj murstensvæg, herover er der gardiner. Gavlen ved malkecenteret er muret op i 3,5 meters højde og gavltrekanter er udført i stålplader (se figur 5.16). Murværket er udført i røde teglsten og indervægge i lecablokke. Gavlen i modsatte ende er opført i stålplader.

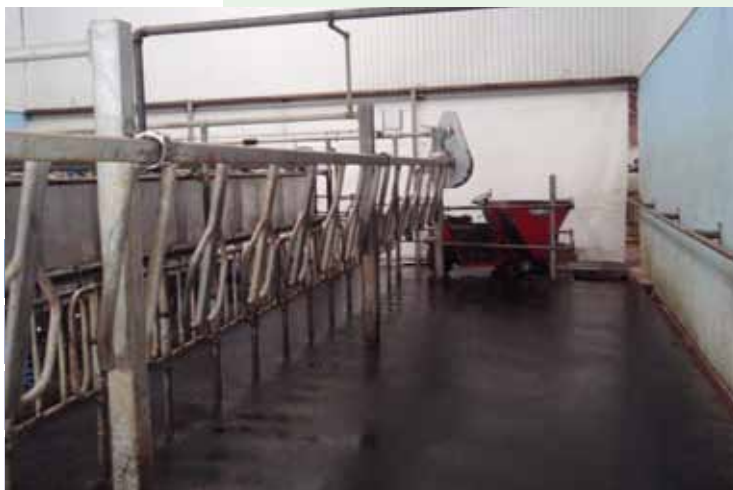
Figur 5.17. Pladsen foran malkeplatformen er for lille, det betyder at det er den tid køerne bruger på at komme ud af malkestalden, der bestemmer kapaciteten og ikke køernes reelle malketid.

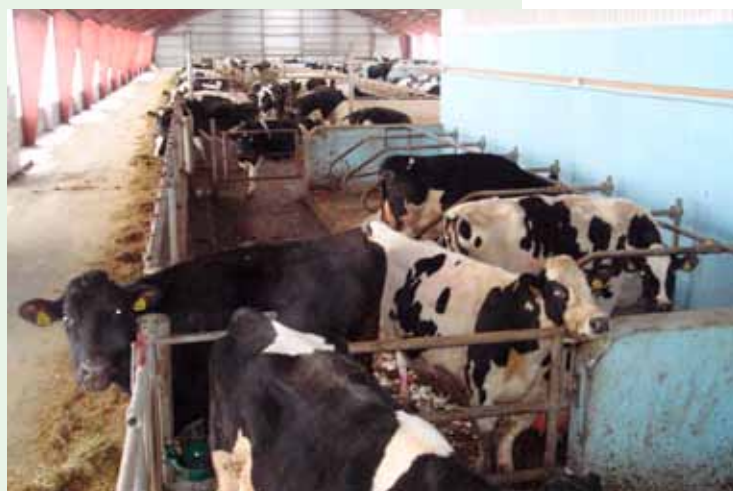
Figur 5.18 Separationen er for lille i følge ejeren. Han ville gerne have haft flere pladser og flere grupper at kunne separere ud i.

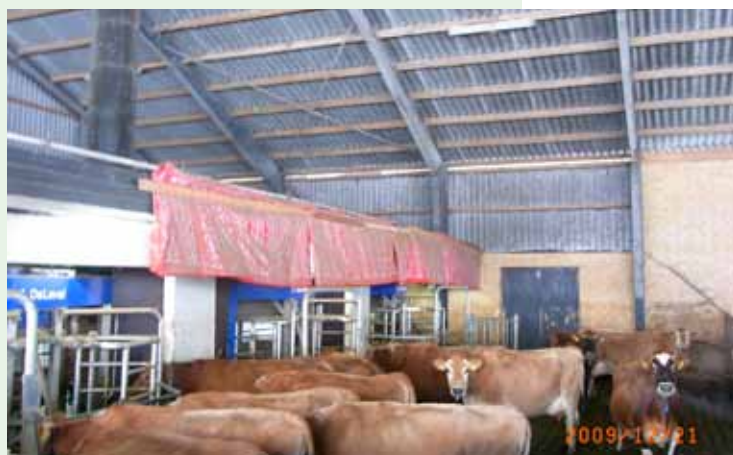
Figur 5.19 (Øverst) Robotter i isoleret robothus, resten af stalden er uisoleret.

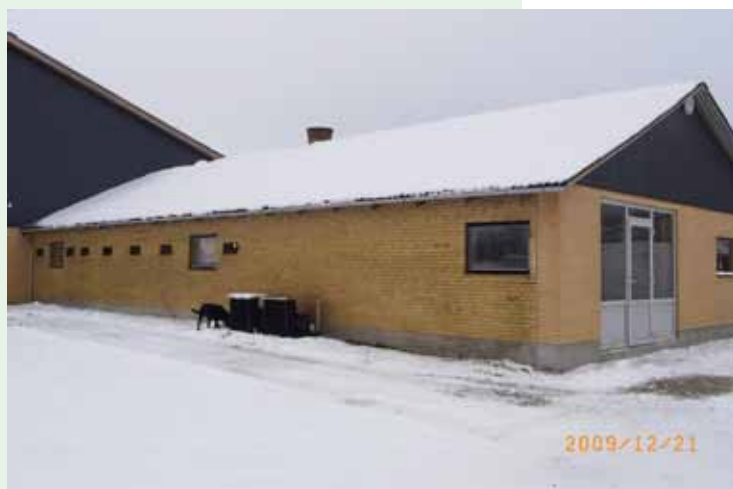
Figur 5.20 (Nederst) Tidligere svinestald ombygget og udnyttet til tank-, teknikrum og aflastningsboks.

Sengestalden er bygget sammen med en tidligere svinestald på 180 m<sup>2</sup>, se figur 5.20. Her er indrettet tank- og teknikrum, omklædning og bad samt et dybstrøelsesareal på 78 m<sup>2</sup> til aflastning og afgoldning.

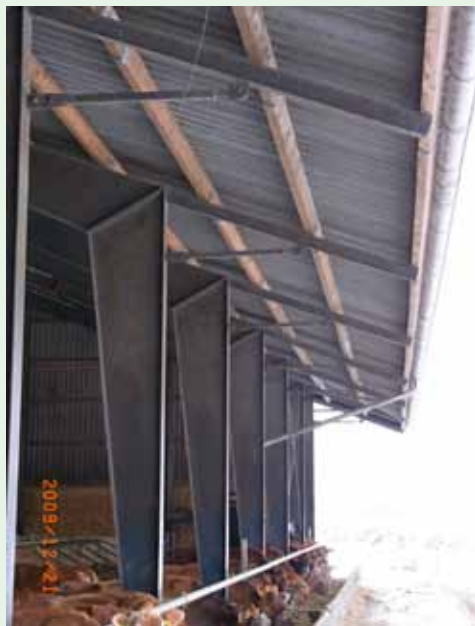
Figur 5.21 (Øverst)  
Udendørs foderkumme med to meter udhæng over foderkummen.

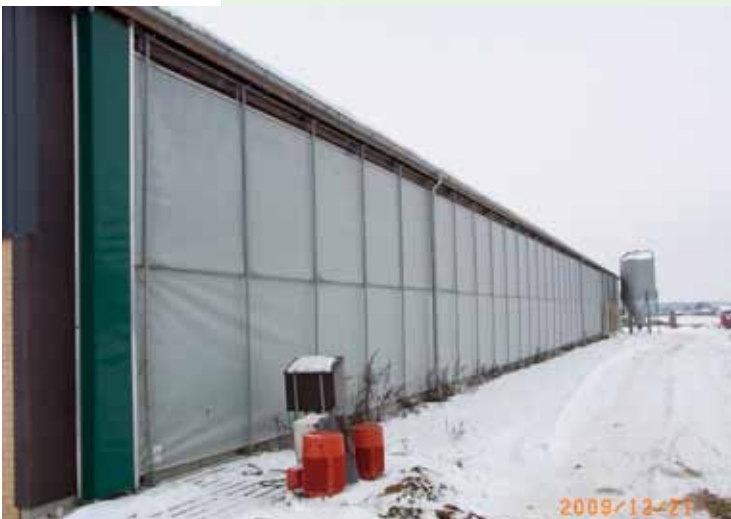
Figur 5.22 (Nederst)  
Sydsiden med gardiner i hele siden. Fem meters væghøjde.

Der er naturlig ventilation i stalden. Gardiner i hele sydsiden, som styres af en vejrstation. Hjemmelavet hævet kip.

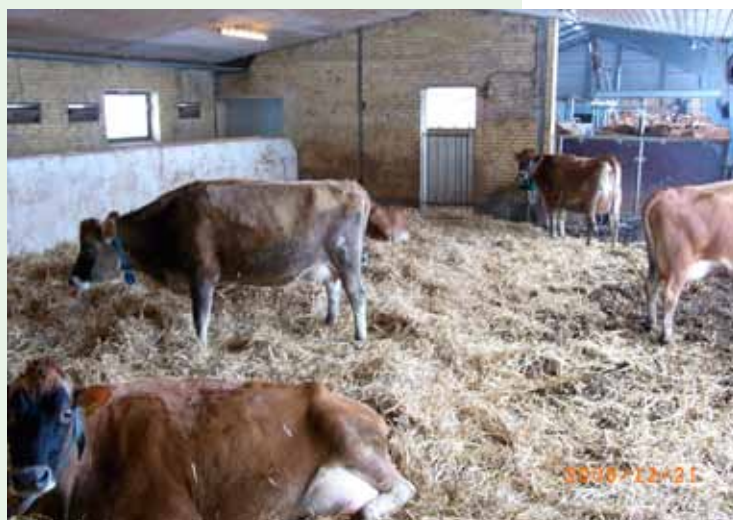
Figur 5.23 Aflastningsboks indrettet med dybstrøelse i tidligere svinestald, dybstrøelse er billigste hvileareal i eksisterende bygning.

Stalden er meget kompakt og regulær i sin indretning, kun med senge i langsgående rækker. Der er ingen tværgående sengerækker og andet, som gør indretningen mere kompliceret og dermed dyrere. Endvidere er aflastningsafdelingen med dybstrøelse lavet i en eksisterende bygning, hvor det er mere enkelt at lave dybstrøelse frem for senge (se figur 5.23).

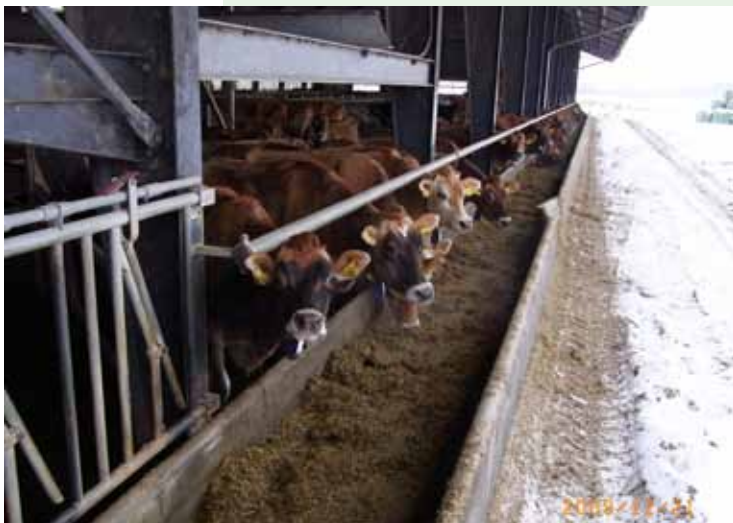
Figur 5.24. Foderkummen er 1,0 m bred og lavet af foderbordselementer. Der er ikke fast køreareal.

Foderkummen betyder også, at det ikke er nødvendigt at lave et foderbord, men kun en fast kørevej (se figur 5.24). I dette tilfælde af stabilgrus, men hvis der var økonomi til det, ville landmanden klart ønske en mere fast vejkonstruktion. En anden fordel med foderkummen, som bygherren nævnte, var, at der ikke skal skrabs foder ind, og der ikke sker

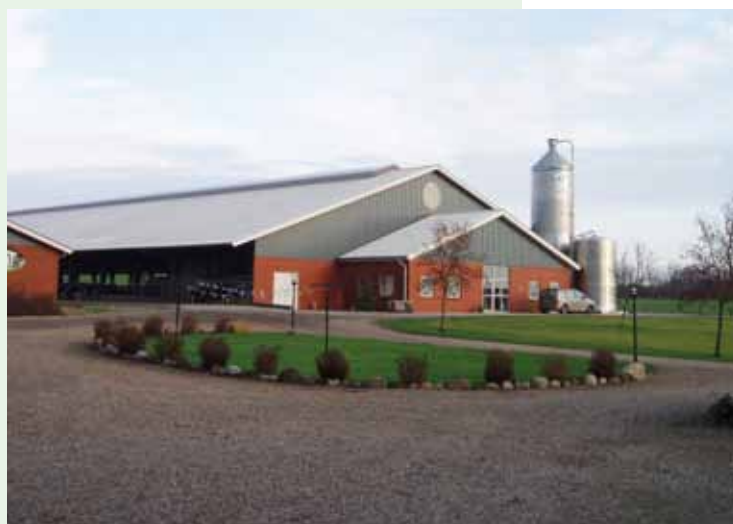
Figur 5.25. (Øverst) Sengestald med udvendigt foderbord samt servicebygning set fra gårdspladsen.

I stalden er en isoleret servicebygning med kontor, omklædning, toilet, teknikrum og mælkerum, se figur 5.25. Der er udvendig køletank. Stalden er udelukkende en sengestald til malkende køer.

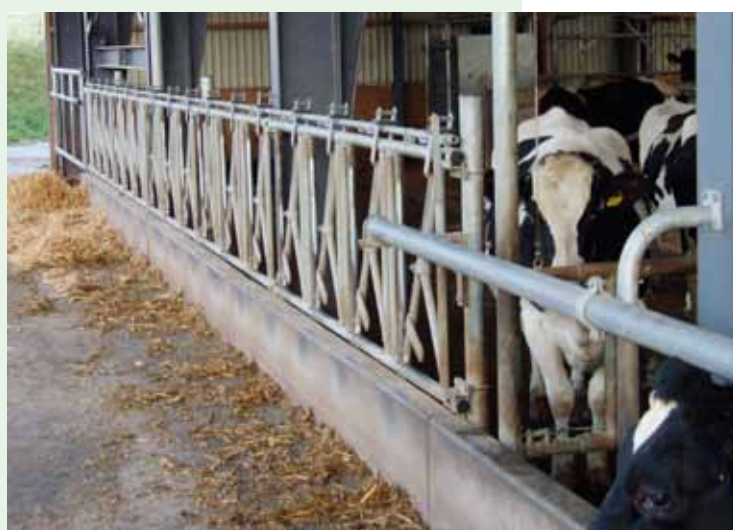
Figur 5.26. (Nederst) Fanggitter ved goldkøer og separationsafdeling. Fremskudt nakkerør ved de malkende køer.

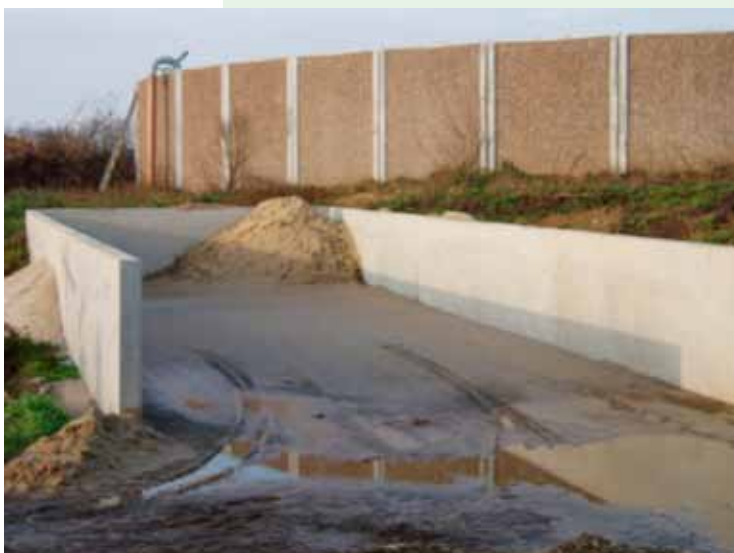
Figur 5.27. Opbevaring af strøsand.

Der er sand i sengebåsene. Hver 3. uge tildeles nyt sand. Der bruges ca. 8 kg sand pr. ko pr. dag. Det tager ca. fem timer at fylde sengebåsene med nyt sand (se figur 5.27).

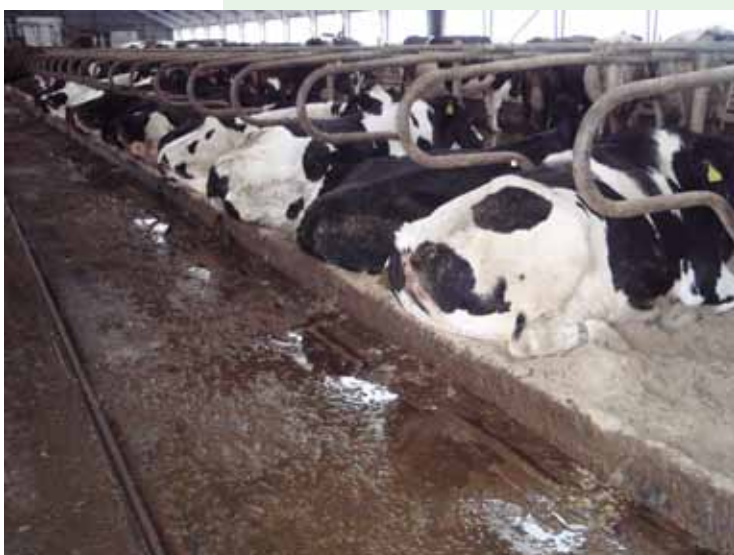
Figur 5.28 Bagkanten af sengebåsene er fortovs kantsten.

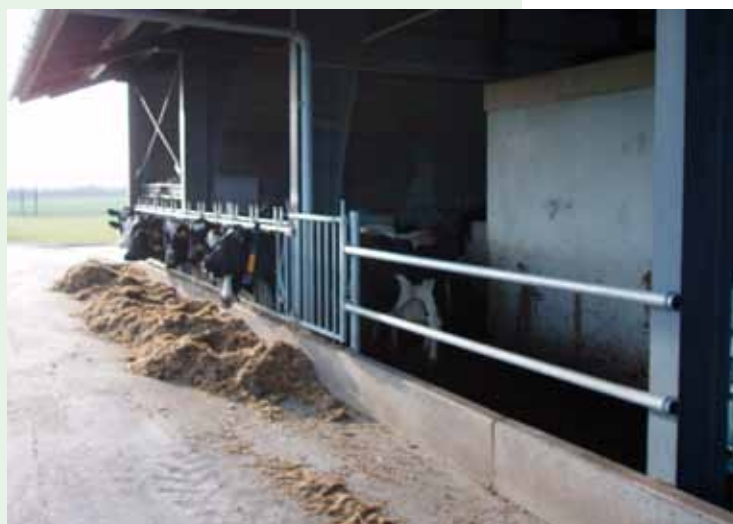
Figur 5.29. (Øverst) Malede stålrammer med 4 meters benhøjde ved foderbord.

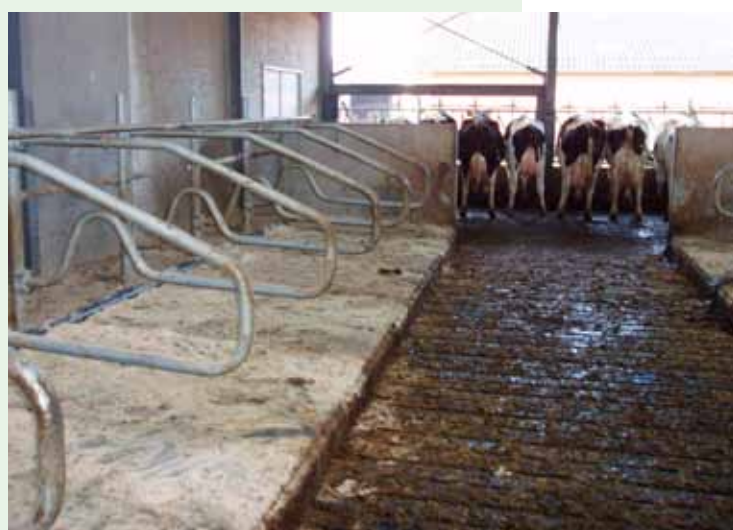
Figur 5.30 (Nederst) Separationsafdeling med tværgående sengerækker med madrasser og spaltegulv.

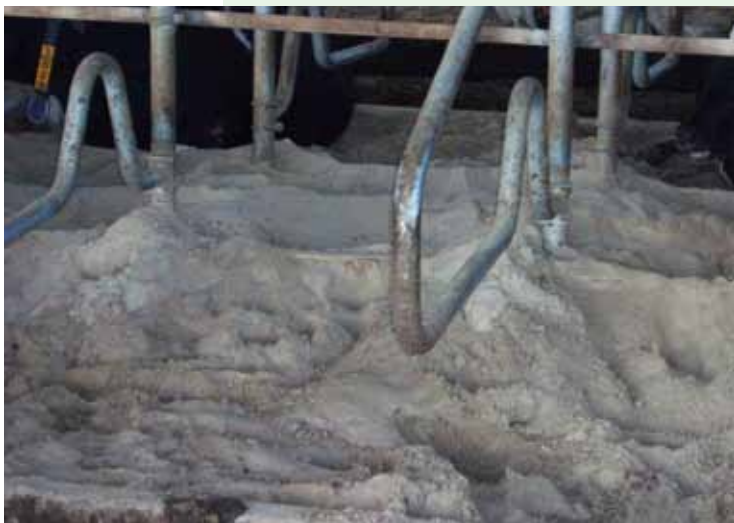
Figur 5.31 Sengebåse med sand er billigere at etablere end sengebåse med madrasser.
