FarmTest - Kvæg nr. 3 - 2001

Løbegårde til kvæg

Inger Dalgaard, Landskontoret for Bygninger og Maskiner

Besætning 1 Løbegård til malkekøer

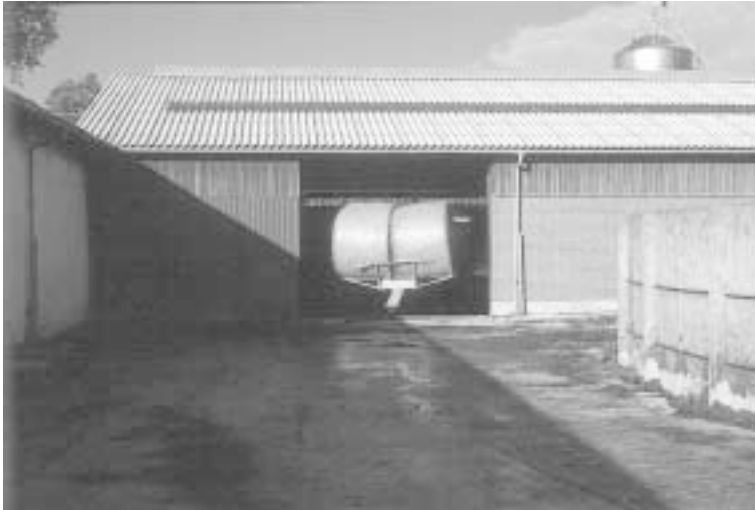
Figur 5.2 Løbegården afgrænses af ungdyrstalden til venstre, dybstrøelseshallen bagerst og gyllebeholderen til højre.

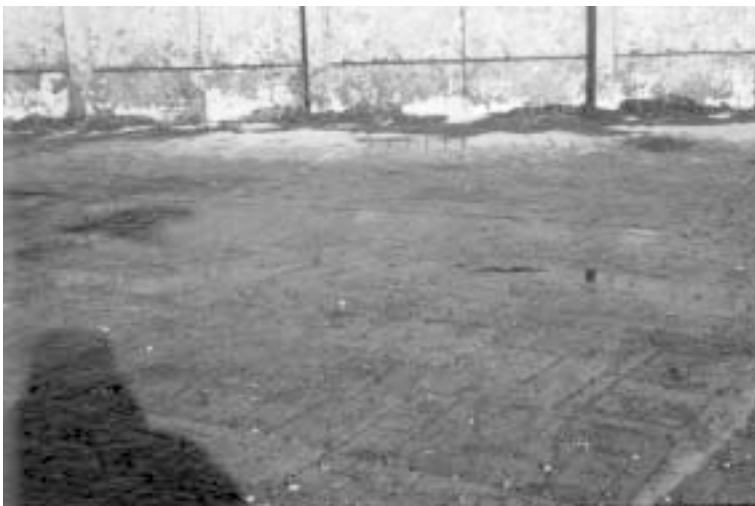
Løbegårdens bund er af beton. Betonen er profileret for at øge skridsikkerheden. Perforeringen er lavet ved at trykke en plade med påsømmede lister ned i den våde beton, så der blev et mønster af kvadrater (se figur 5.3). Bunden er anlagt med fald mod færirsten mod øst og et afløb, som er placeret udenfor porten til dybstrøelsesstalden. Vand og ajle fra afløbet ledes til gyllebeholderen ligesom vand, ajle og gødning fra kummen under færirsten. Løbegårdens areal er ca. 260 m² svarende til 3,6 m² pr. ko.

Figur 5.3 Profileret betonbund i løbegården.

Til den daglige rengøring anvendes der en traktor med en minibigballe på frontlæsserens klo til at skrabe løbegården med. Der anvendes en minibigballe som skraber for at skåne betonens perforering. Rengøring tager ca. 10 minutter pr. gang.

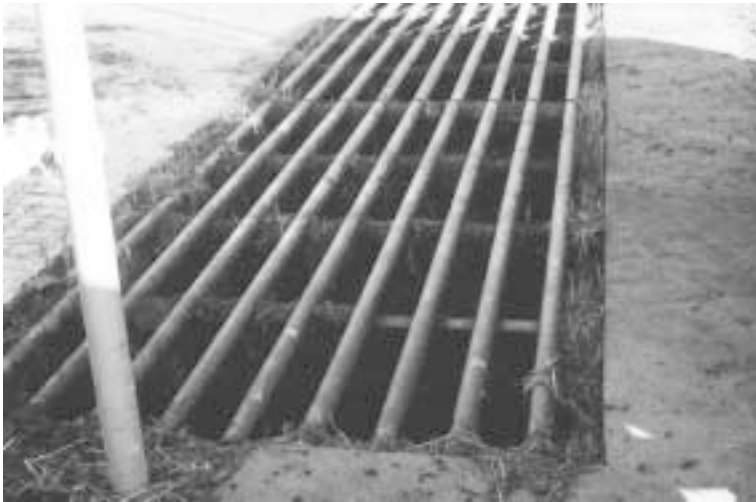
Færisten er udformet som anvist i Landbrugets Byggeblade, og den kan klare en belastning på 20 kN (Landbrugets Byggeblad Gr. nr. 103.07-05). Under færisten, som ses på figur 5.4, er der en gødningskumme, der er ca. 2 meter dyb. Gødning, ajle og regnvand fra løbegården skrubes hen til færisten og falder ned i kummen. Kummen er forbundet med gødningskanalerne i ungkvægstalden, hvorfra det ledes til gyllebeholder.

Figur 5.4 Færist med gødningskumme ved udgang fra løbegården.

Køerne slæber en del halm med ud i løbegården fra dybstrøelsen. Halmen skræbes med i gødningskummen, hvor der dannes et flydelag. Det har været nødvendigt at tage risten op og fjerne flydelaget en enkelt gang - ca. et år efter etableringen. Derudover har det ikke været nødvendigt at lave vedligeholdelse og forbedringer på løbegården.

Landmanden ville måske ikke have lavet gødningskummen under færisten, hvis han skulle lave løbegården i dag. Gødningshåndteringen fungerer ikke som forventet, idet der dannes flydelag i kummen, og det bliver nødvendigt at fjerne flydelaget. Løbegården ville også være væsentlig billigere at etablere uden gødningskummen.

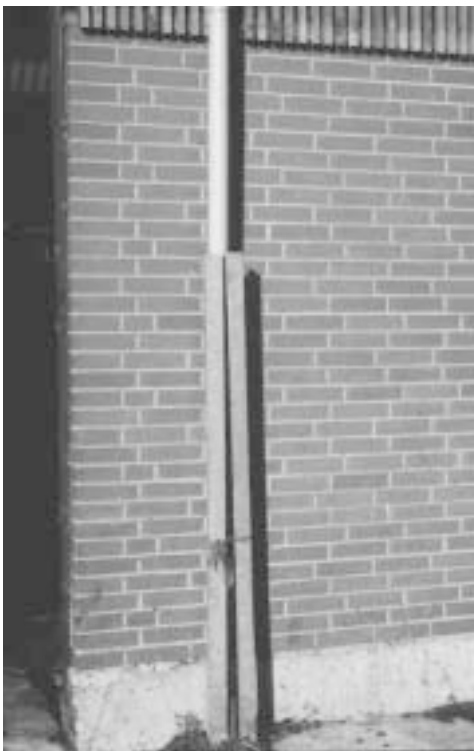
I løbegården er der to nedløbsrør fra tagrenderne. Disse er beskyttet af to vinkeljern, som er fastgjort omkring dem (se figur 5.5), så de hverken kan beskadiges af køerne, eller køerne kan blive beskadiget af dem.

Figur 5.5
Nedløbsrør i løbegården beskyttet af vinkeljern.

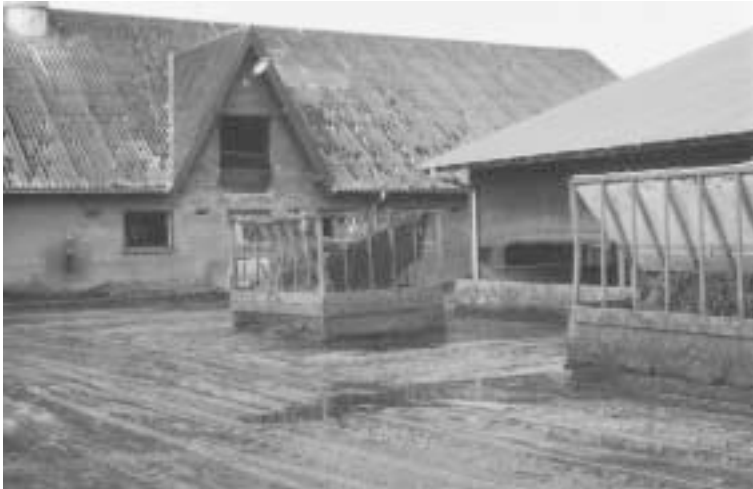
Dybstrøelsesstalden er 58 meter lang og 19 meter bred, og der er dybstrøelse i hele arealet. Bygningen er en stålbuehal med eternittag og vindbrydende net i siderne fra 0,5 meter over jorden til tagudhænget (se figur 5.7). Der er to indgange til løbegården fra dybstrøelsesstalden. Den ene er i gavlen overfor den gamle stald, hvor der er en rampe med spaltegulv. Den anden indgang er ca. midt på dybstrøelsesstaldens østlige facade, hvor en trappe fører fra dybstrøelsen til løbegårdens nordvestlige hjørne.

Figur 5.7 Dybstrøelsesstalden overfor den gamle bindestald.

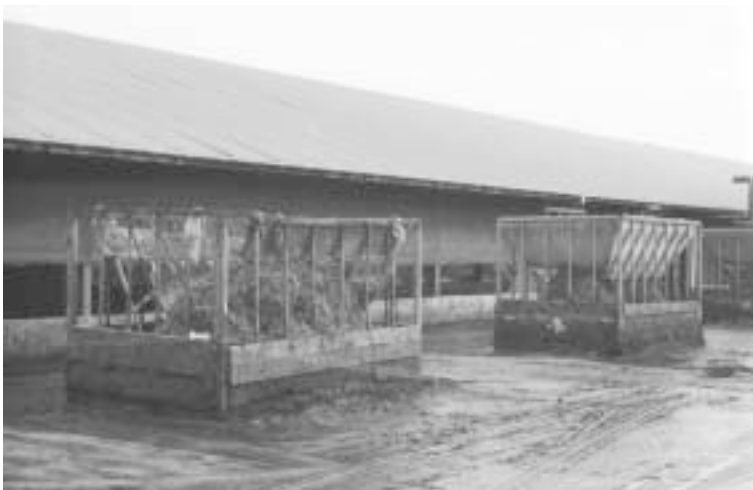
Løbegården ligger mellem den gamle stald og dybstrøelsesstalden og ca. halvvejs ned ad dybstrøelshallens langside. Løbegården benyttes også til gennemkørsel og som foderplads. Der er placeret tre foderhække i en række (figur 5.8) i løbegården, hvor kørerne tildeles fuldfoder (se figur 5.6).

Figur 5.8 Fodercontainere/hække i løbegården placeret langs dybstrøelsesstaldens østlige langside.

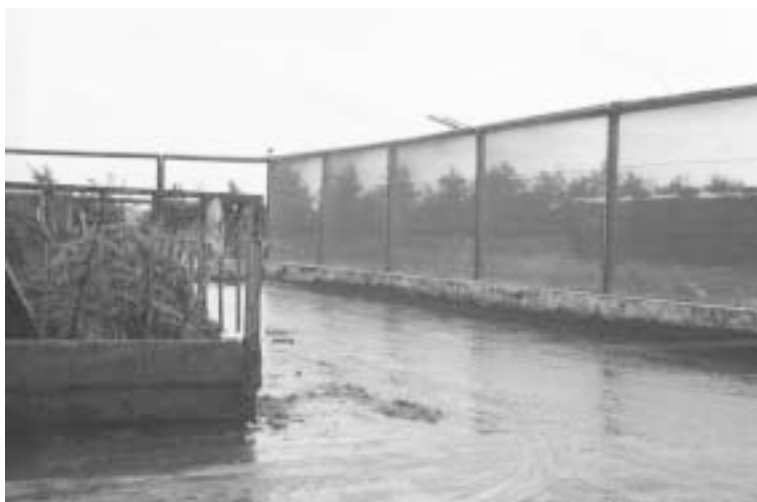
Langs med løbegårdens øst- og nordlige sider er der støbt ca. 40 cm høje kanter. På ydersiden af de støbte kanter er der faststøbt en række gamle elmaster, der er ca. 3,5 meter høje. På toppen af disse master ligger elmaster som overliggere. Der er monteret vindbrydende net med 20% vindgennemgang på elmasterne, se figur 5.9. Der er opsat en el-tråd langs med de vindbrydende net på stalden og ved løbegårdens sider for at undgå, at køerne ødelægger nettene.

Figur 5.9 I løbegårdens østside er der opsat vindbrydende net i rammer af el-master. På indersiden er opsat el-tråd.

Der har endnu ikke været brug for at udføre vedligeholdelsesopgaver på løbegården. De vindbrydende net er ødelagt enkelte steder, da køerne har kunnet nå dem.

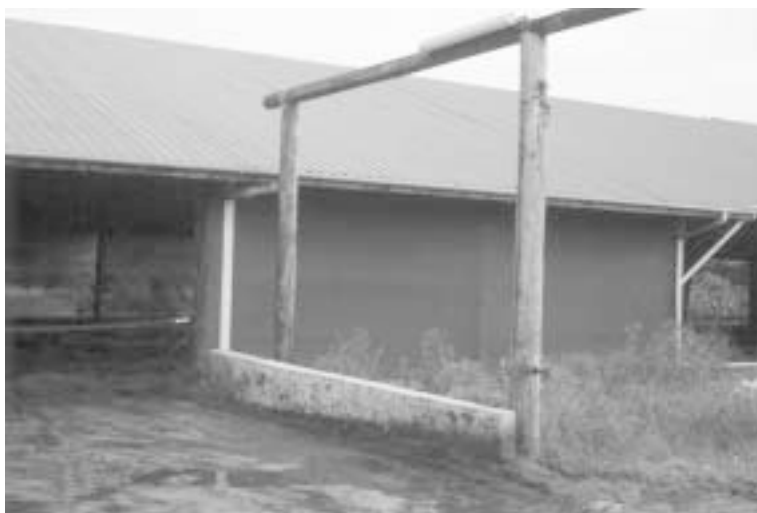
Ved indkørslen til løbegården er der støbt en afrundet kant, der er 10 til 15 cm høj, se figur 5.10. Kanten forhindrer gødning, ajle og vand i at løbe ud af løbegården, men kanten kan passeres af maskiner. En el-tråd holder køerne inde. Indkørslen vender mod nord.

Figur 5.10 Til højre ses indkørslen til løbegården med den afrundede kant forned. Til venstre i billede er indgangen til dybstrøelsesstalden.

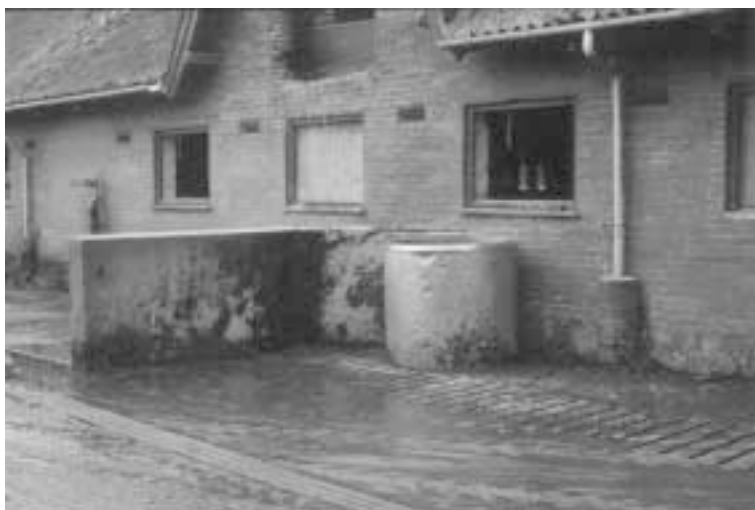
I løbegården er der en 80 cm dyb gyllekanal med spalter, som bruges til at skrabe gødningen i. Gyllekanalen ligger parallelt med den gamle stald, ca. en meter fra muren og er ca. en meter bred, se figur 5.11. Gyllekanalen er forbundet med gyllebeholderen og tømmes med et træk og slip system. Spalterne udenfor malkestalden har lidt større spalteåbninger end de spalter, som dækker den øvrige del af gyllekanalen. Spalterne foran malkestalden bruges til den gødning, som er fast og derfor vanskelig at få trådt igennem spalterne.

Der er placeret to vandkar (gamle mælketanke) i løbegården. Det ene vandkar står på et 15 cm højt repos. Karrene står med en meters mellemrum opad den gamle stalds ydermur. Vinduerne i den gamle stald er taget ud for at undgå, at køerne ødelægger dem og/eller kommer til skade. Til beskyttelse af nedløbsrørene på den gamle staldbygning er brugt halve 50 liter olietønder. Olietønderne er placeret omkring hver nedløbsrør, ind mod væggen og fyldt med cement, figur 5.11.

Figur 5.11 Inde ved muren ses spaltekanal til gødningsopsamling fra løbegården. Bemærk hvordan nedløbsrørene er beskyttet af halve olietønder fyldt med cement.

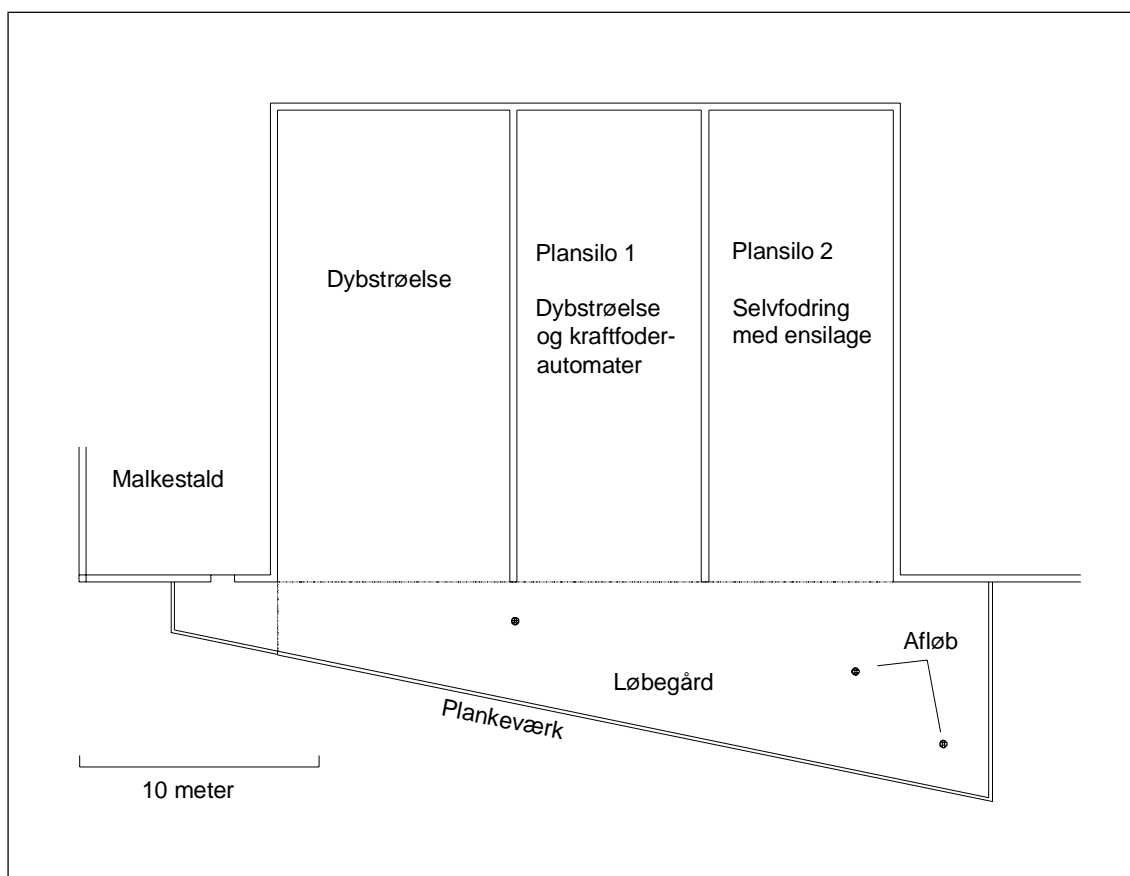
Stalden består af en bygning med dybstrøelse på 20 x 9,5 meter. Op ad denne bygning ligger der en anden bygning på 20 x 16 meter, der er delt i to plansiloer. Løbegården ligger foran gavlene på disse bygninger. Plansilo 1 anvendes nu også som dybstrøelsesareal, da besætningen er udvidet. I plansilo 1 er der kraftfoderautomater, se figur 5.12 og 5.13.

Figur 5.12 Skitse over løbegårdens placering i forhold til staldbygningerne.

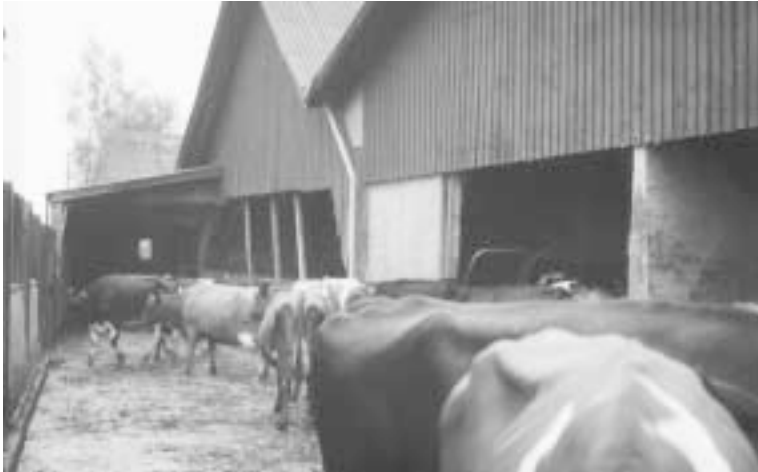
Figur 5.13 Løbegården foran staldene. Der er plansiloer i den forreste bygning. Bagved ses bygningen med dybstrøelse og bagerst den overdækkede indgang til malkestalden.

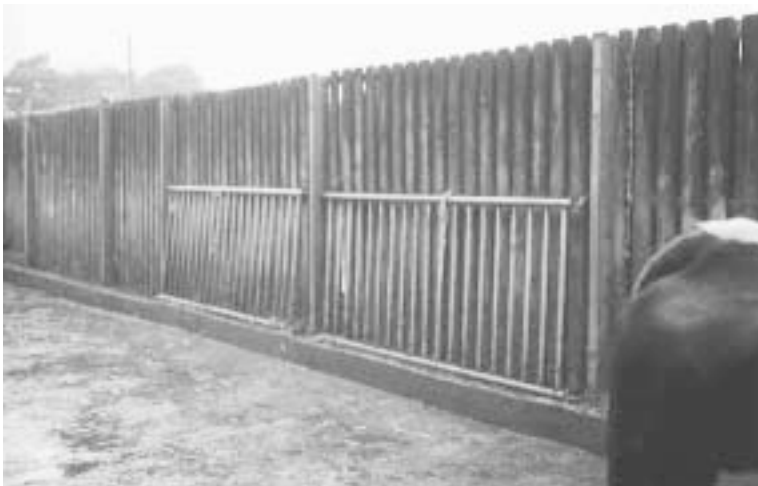
Langs løbegårdens ydersider er der en ca. 20 cm høj betonkant, hvor stolperne til hegnet er støbt fast. Der er fastgjort tre vandrette stænger mellem stolperne. Herpå er der monteret kraftige lodrette brædder fra begge sider med ca. 1 cm's mellemrum. Hegnet er ca. 2,2 meter højt, og der er låger flere steder i hegnet. Lågerne har samme udformning som resten af hegnet, se figur 5.14. Den høje og tætte udformning skyldes, at der løber en offentlig sti langs med hegnet, og at man gerne vil have skærmet af mod stien, hvor der er meget gående trafik.

*Figur 5.14
Hegn rundt om løbegården.*

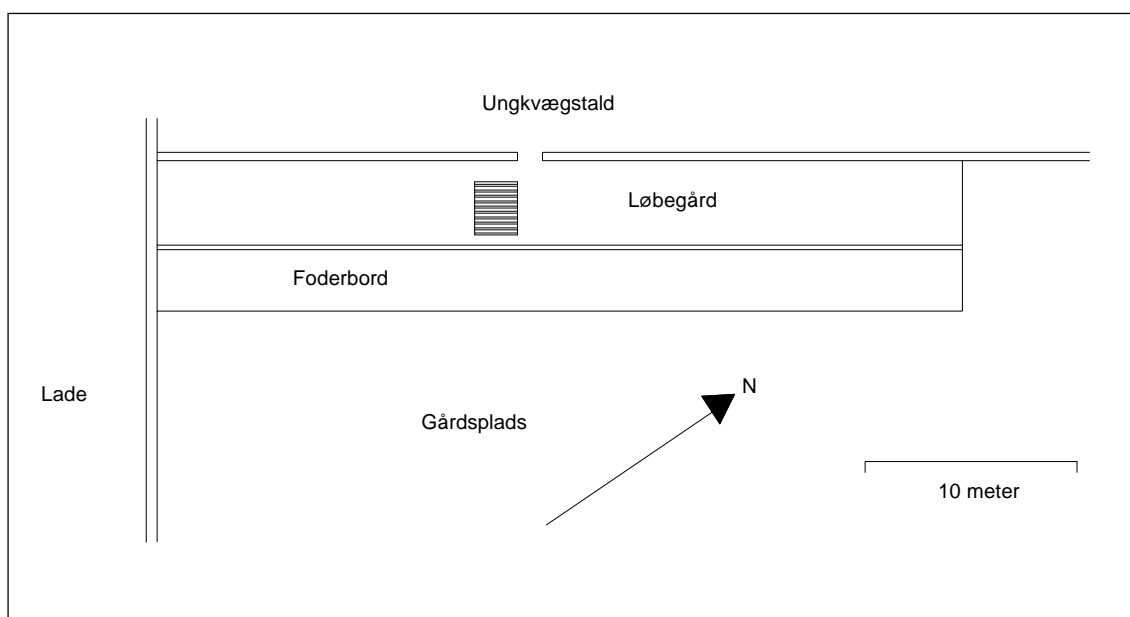
Ungkvægstalden er den tidligere bindestald, hvor båsene nu fungerer som sengebåse med halmmadrasser. Løbegården ligger parallelt med ungvægstalden. Løbegården er 36 meter lang og 4,2 meter bred. Der er et 2,9 meter bredt foderbord i hele løbegårdens længde. Løbegård og foderbord vender ind mod en stor gårdsplads. Der tildeles fuldfoeder på foderbordet. Figur 5.15 og 5.16 viser løbegårdens placering i forhold til bygningerne, som den ligger øst for.

Figur 5.15 Løbegårdens placering i forhold til eksisterende bygninger.

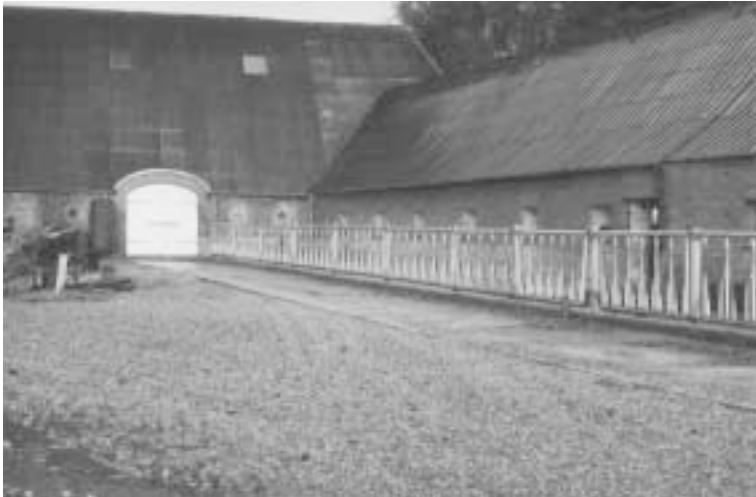
Figur 5.16 Løbegården langs den gamle bindestald - nuværende ungvægstald.

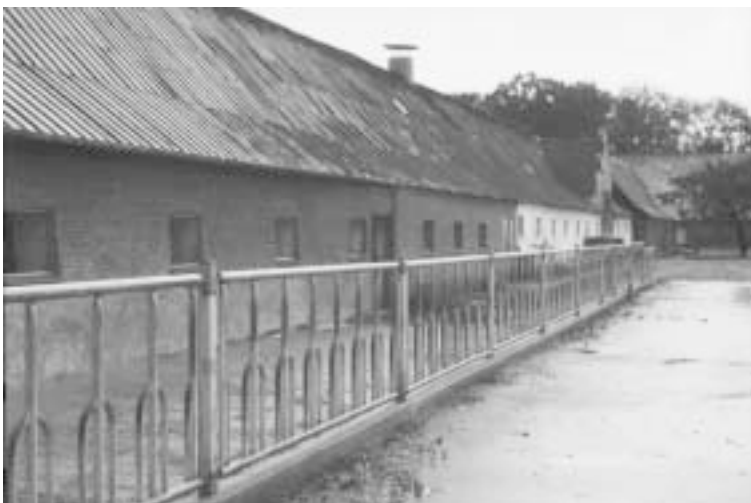
Der er støbt betonbund både i selve løbegården og på foderbordet. Bunden i løbegården er af grov beton og derfor forholdsvis ru, hvilket giver en god skridsikkerhed. Forværket er kirkestolslåger, som er støbt fast i en ca. 30 cm høj betonkant. Foderbordet ligger ca. 17 cm højere end løbegårdens bund, så kanten er kun 13 cm over foderbordet, se figur 5.17.

Figur 5.17 Forværk med kirkestolslåger og udendørs foderbord.

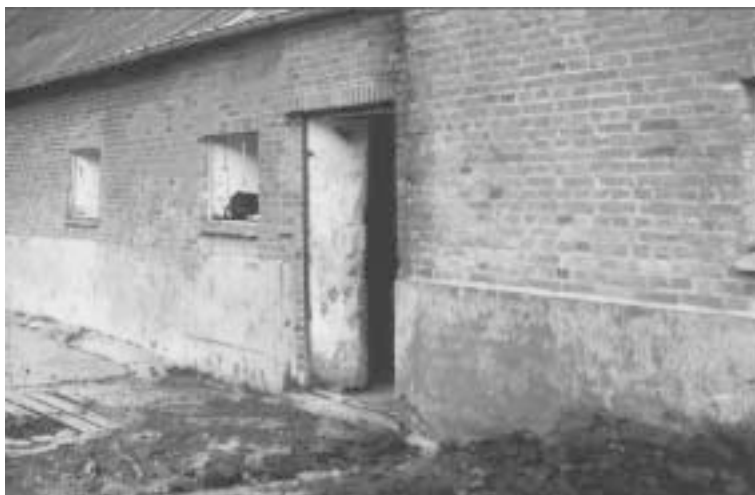
Omtrent midt i løbegården er der et areal med spalter på 2,5 x 2 meter, se figur 5.18. Kummen under spaltearealet er forbundet med en gammel ajlebeholder. Vinduerne er taget ud af ungvægstalden i hele løbegårdens længde, så dyrene ikke kan ødelægge dem eller selv komme til skade. Døråbningen mellem løbegård og stald er umiddelbart ved siden af spaltearealet, og selve døren er fjernet. I begge ender af løbegården er der låger af kraftige jernrør.

Figur 5.18 Spalteareal til opsamling af gødning med mere fra løbegården ses til venstre i billedet. Til højre er døren ind til ungvægstalden.

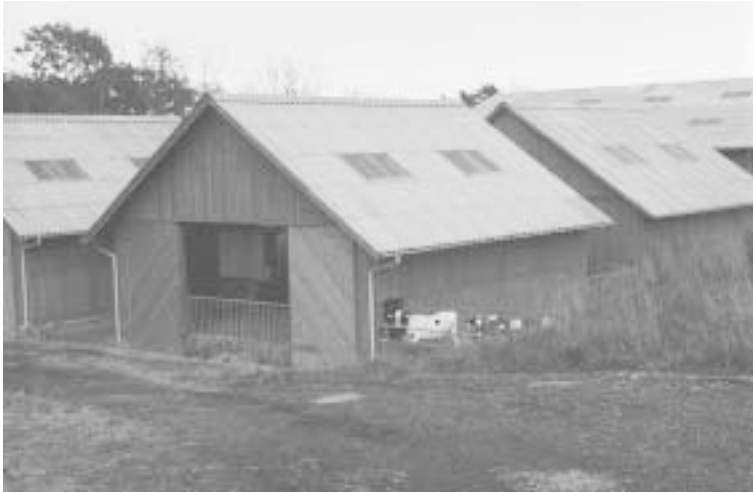
Figur 5.20 Kalvehytterne.

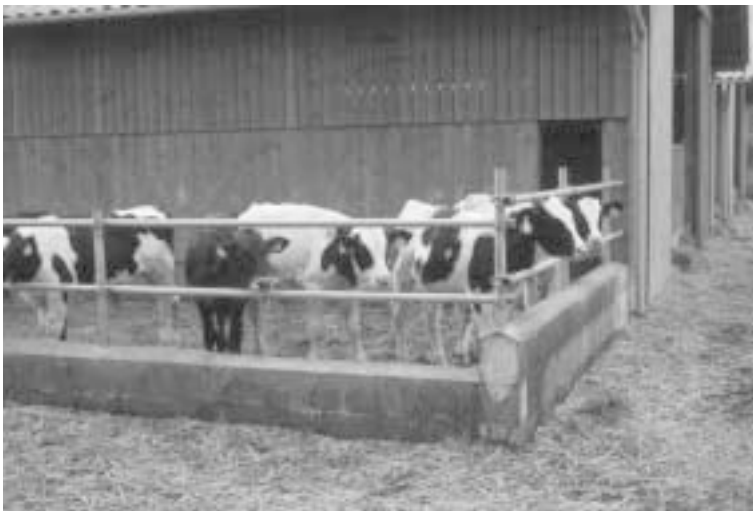
Løbegårdenes indretning fremgår af figur 5.23. I løbegården er der betonbund. Rundt om løbegården er en 30 til 50 cm høj betonkant. Ved den ene ende af to sammenhængende løbegårde er der ingen kant. Her kan der køres ind i løbegården. Betonbunden, der har fald ind mod løbegården, går længere ud end hegnet, så der ikke kan komme gødning og ajle uden for den faste bund. Hegnet omkring løbegårdene er lavet af galvaniseret stål. Der er støbt stolper ned i betonkanten med 2,4 meters mellemrum. Stolperne er ca. 1,1 meter høje. På stolperne er monteret to vandrette rør i henholdsvis 0,65 og 1,0 meters højde.

Figur 5.21 Løbegård med betonkant og hegn.

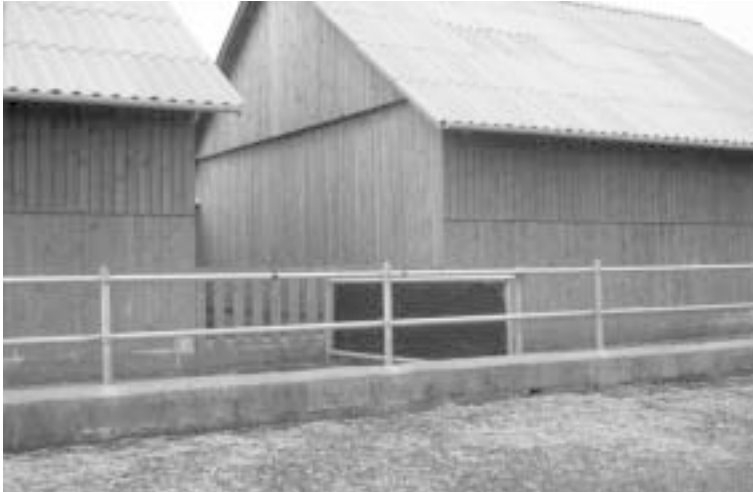
Løbegårdene er adskilt fra hinanden med en låge med plade i, som det fremgår af figur 5.22.

Figur 5.22 Løbegårdene adskilles af en låge med plade i.

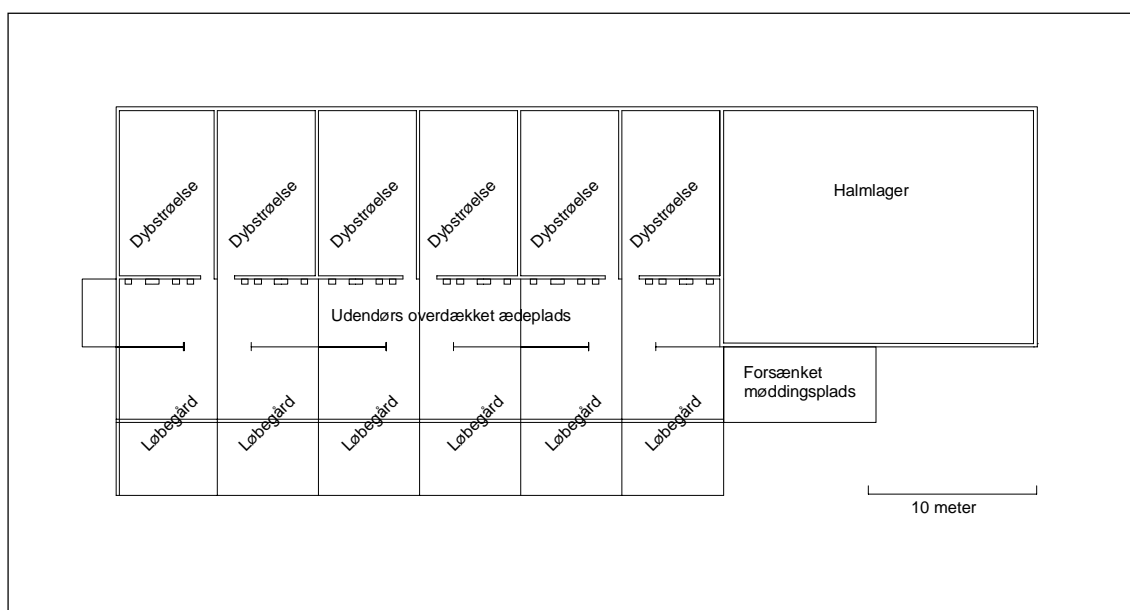
Stalden til ungtyre er opdelt i seks dybstrøelsesbokse med tilhørende løbegårde. Der er halmklager i enden af bygningen. Figur 5.23 viser en skitse over stald og løbegårde.

Figur 5.23 Skitse over stald og løbegårdernes indretning.

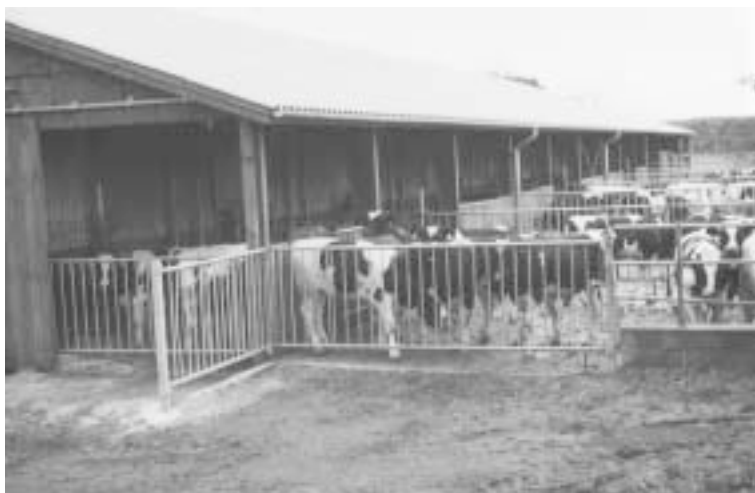
Stalden er bygget af stålspær, beklædt med træ på siderne og har eternittag. Stalden er opdelt i seks bokse. Indendørs er et lejeareal med dybstrøelse. Ydervæggen er på løbegårdssiden flyttet ca. 4 meter ind under udhænget, så der bliver en overdækket udendørs ædeplads, som det ses på figur 5.24.

Figur 5.24 Løbegårde og udendørs overdækket ædeplads ved ungtystalden.

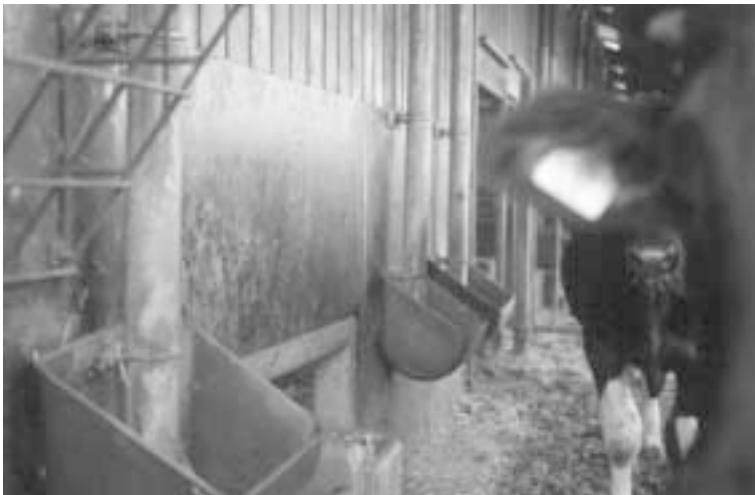
Kraftfoder tildeles i automater, halm i hække og vand i frostsikrede kar på den udendørs ædeplads, se figur 5.25. Udgangen fra staldrummet til ædepladsen kan lukkes med hejselåger.

Figur 5.25 Ædeplads indendørs med halmhæk, kraftfoderautomater og frostsikret vandkar. I baggrunden ses hejselågerne.

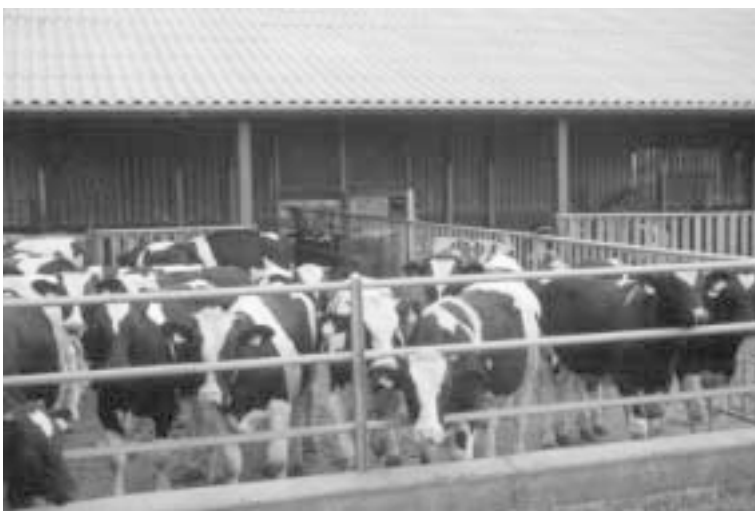
Fra ædepladsen er en ca. 2 meter bred åbning til løbegården. Hver løbegård er 7,8 x 6,3 meter, hvilket giver et areal på 49 m². Ædeplads og løbegård er adskilt af et plankeværk i træ. Der er betonbund på ædeplads og i løbegårdene. Betongulvet på ædepladsen er efter ibrugtagning høvlet, da det viste sig at være for glat. I løbegårdene er der fald til en afløbsrende, som løber gennem alle løbegårdene. Som det ses på figur 5.26 har løbegården en 40 cm høj kant, hvori der er faststøbt jernstolper. På stolperne er der fastgjort tre vandrette rør. Løbegårdene er adskilt af inventarlåger. Inventarlåger kan svinges rundt og lukke for passagen mellem ædepladsen og løbegården.

Figur 5.26 Løbegård foran ungtyrstald med betonkant og hegn omkring.

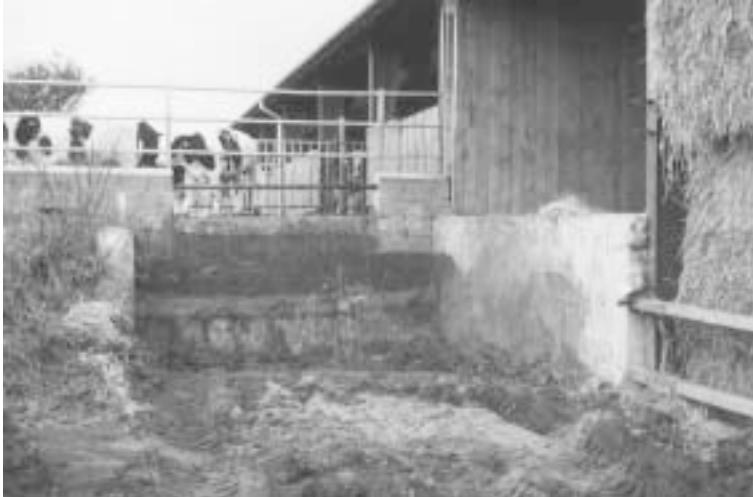
Ud for halmlageret for enden af løbegårdene er der en plads til opbevaring af gødning fra løbegårdene i en kortere periode. Gødningen skræbes fra løbegårdene ud over kanten direkte ned på gødningspladsen.

Figur 5.27 Gødningsplads for enden af løbegårdene.

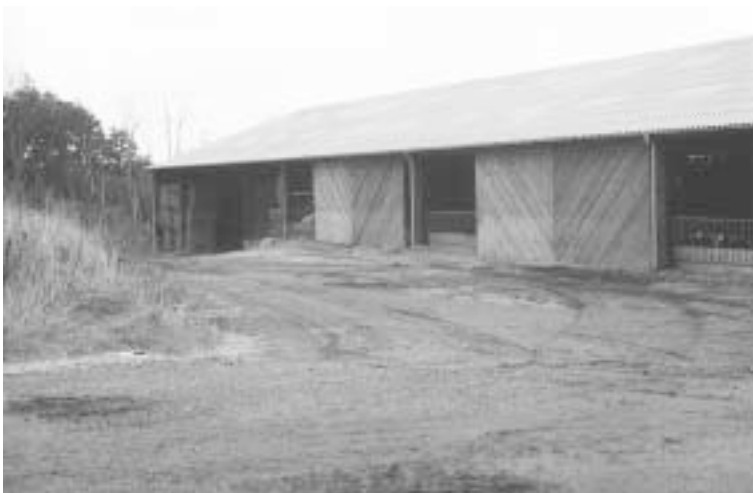
På staldens anden langside er fire store skydeporte (se figur 5.28), der er lige så brede som boksene (ca. 6,3 meter). Der er to porte for hver tre bokse, som står åbne efter behov. Der er inventarlåger bag portene.

Figur 5.28 Dybstrøelsesstald til ungtyre set fra siden med skydeporte.
