# STÅLRAMMEKONSTRUKTIONER & BETONELEMENTER

Stålrammekonstruktioner & Betonelementer  
Marts 2018

SEGES P/S  
Agro Food Park 15  
8200 Aarhus N

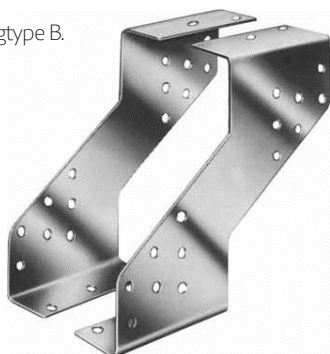
Billede 1: Gerberbeslagtype B.  
Kilde ITW BYG

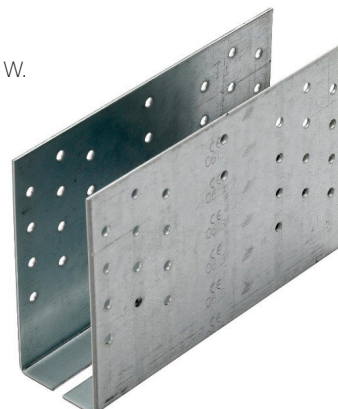
Billede 2: Gerberbeslag type W.  
Kilde ITW BYG

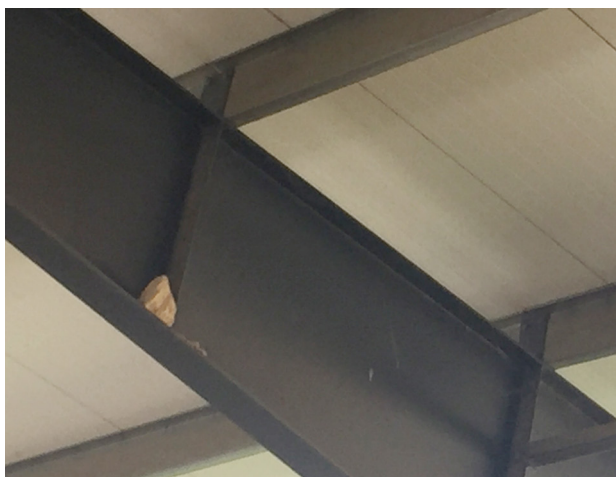
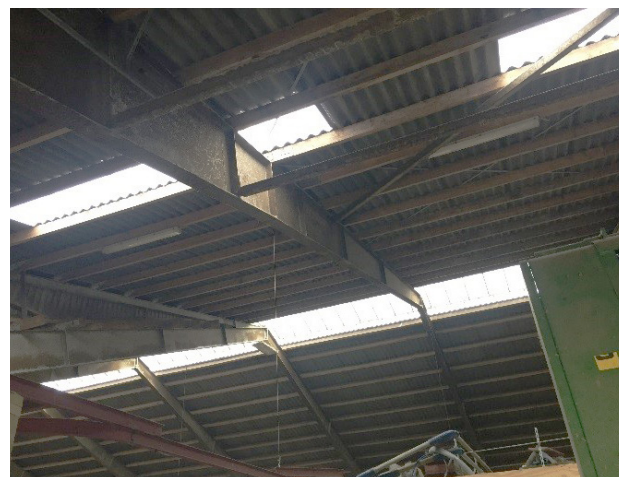
Billede 3. og 4. Kipningsstang ved den eller de nederste åse, mens de øvrige tre til fire kipningsfastholdelsessteder ikke er afstivet, trods indsvøjte kropsafstivninger, der er et tegn på, at spær fabrikken har forudsat en fastholdelse i sin dimensionering.

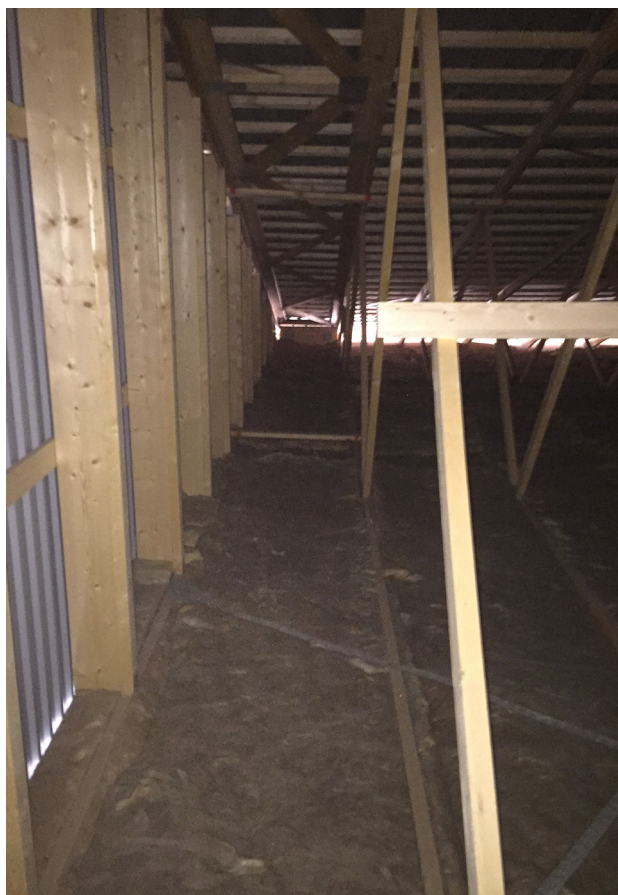
Billede 5. En trægitterspærkonstruktion, hvor der ikke ses sammenhæng mellem den udførte gavtrekant og den indlagte stabilitet i loftet.

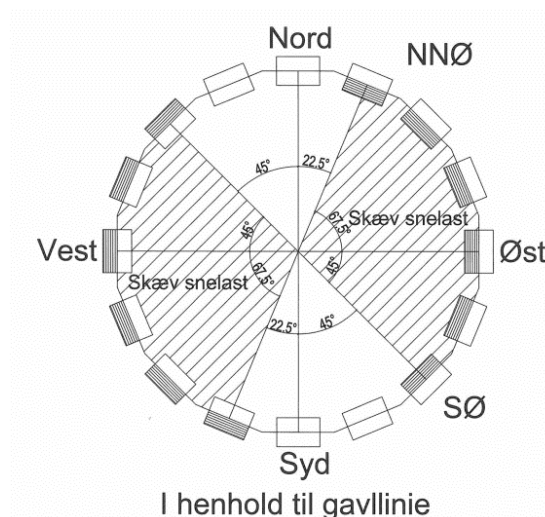
Figur 1. Bygningsorientering, der medfører dimensionering for skæv snelast. Kilde: DS/EN 1991-1-3 DK NA:2015 afsnit 5.3.3(4).

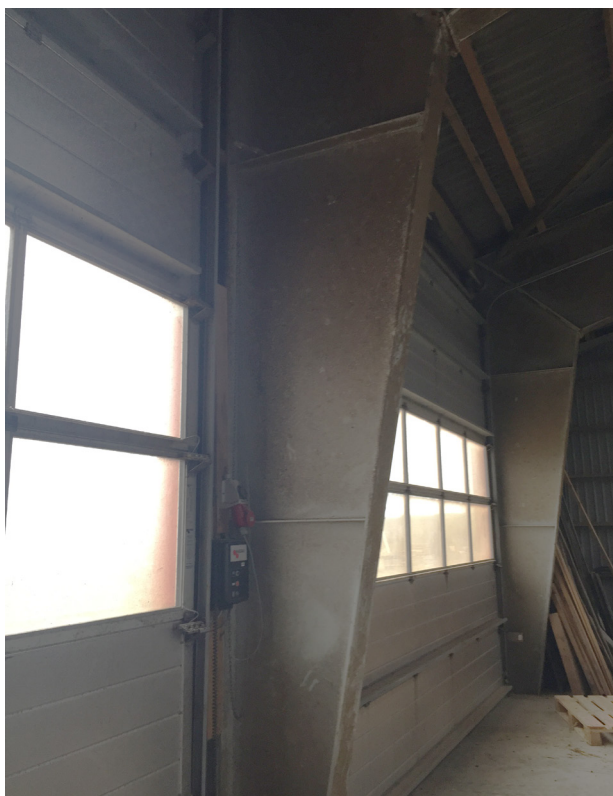
Billede 6. Rammeben med to indsvøjede kropsafstivninger, der fortæller, at spær leverandøren har forudsat to kipningsfastholdelser, hvilket ikke kan lade sig gøre på rammeben placeret mellem to porte.

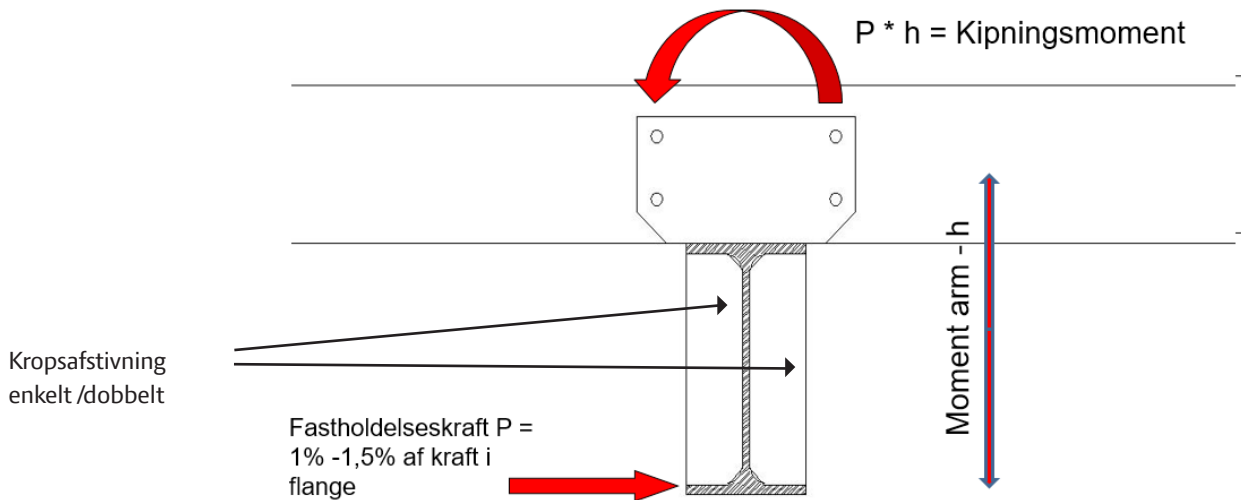
**FAKTA:** Er der indsvejt en kropsafstivning, er der behov for kipningsafstivning

Figur. Illustration af kipningsmoment (Kilde BK NORD A/S)

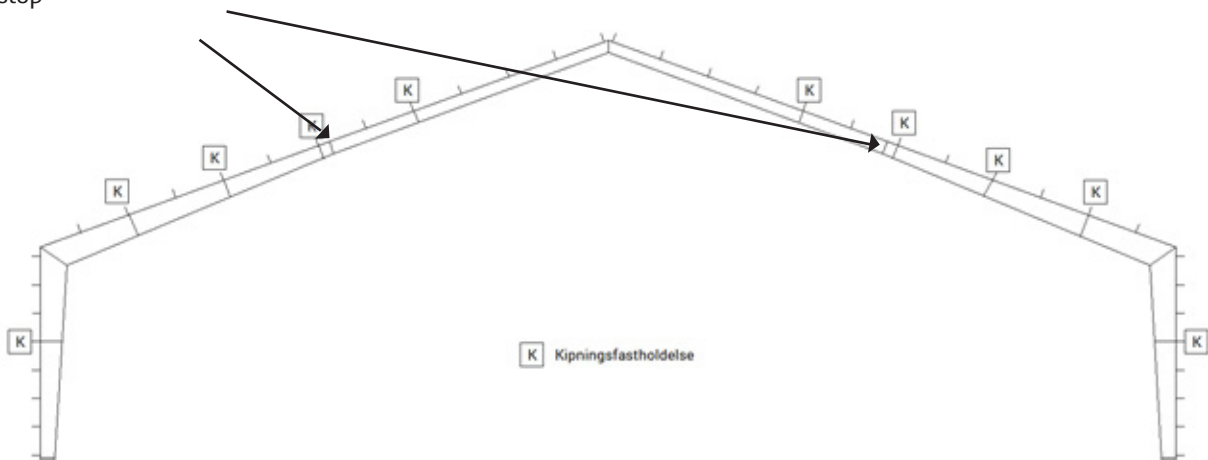
Figur 3. Eksempel på rammeopstalt med angivne kipningsafstivninger (K) samt kropsafstivninger ved kilestop. Kilestop angiver ikke kipningsafstivning. (Kilde BK NORD A/S)

Kipningsafstivningen skal altid tilvejebringes det sted på rammen, hvor det er forudsat af spær leverandøren. En stålrammekonstruktion skal kipningsafstives, det af spær fabrikken forudsatte antal steder, for at stabiliteten er sikret. De pågældende steder skal fremgå af en tegningsopstalt og være sammenfaldende med de statiske beregninger.

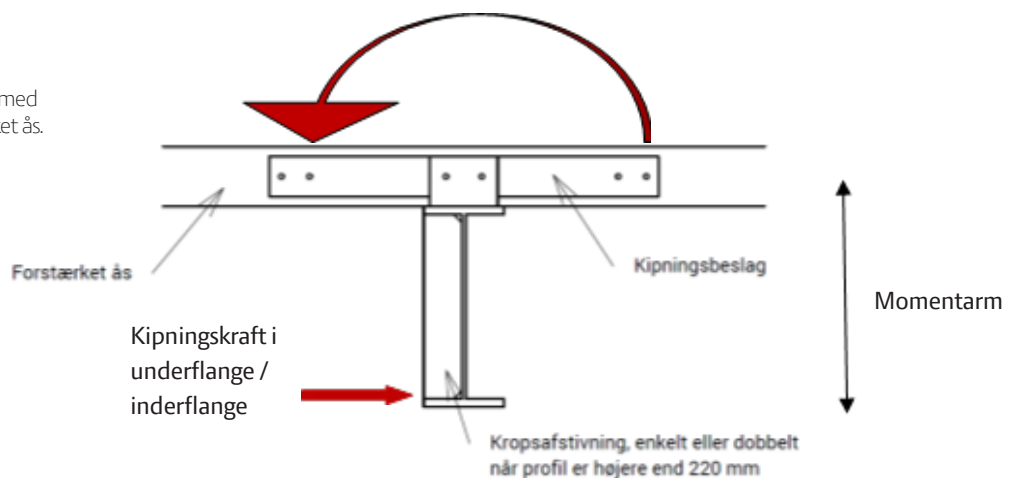
Et langt stålbeslag, der sidder mellem åselappen og åsen samt en åsedimension, der kan optage tillægsmomentet.

Figur 4. Kipningsafstivning med kipningsbeslag og forstærket ås.  
(Kilde BK NORD A/S)

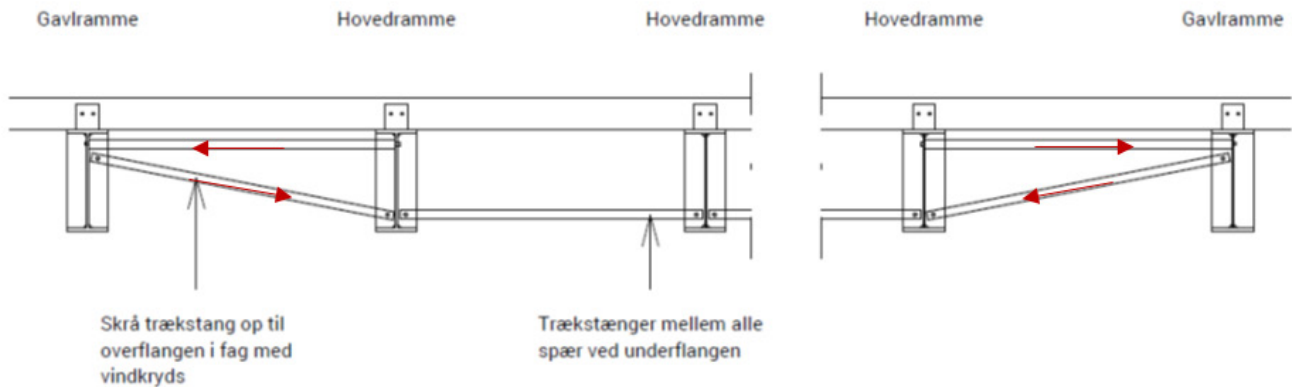
Kipningsstænger, der optager kipningskraften nær underflange og fører disse skråt op til vindkrydsfag, hvor de afleveres og optages.

Figur 5. Kipningsafstivning med gennemgående trækstænger ved underflange ført op til overside stålrammer ved vindkrydsfag (Kilde BK NORD A/S)

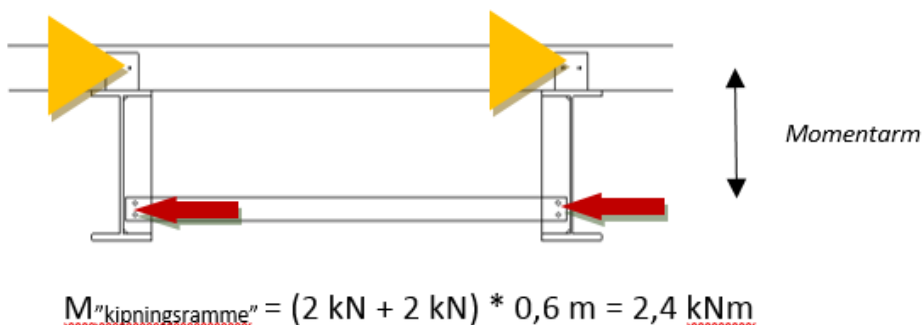
Figur 7. Kraftforløb i kipningsmomentstænger (Kilde BK NORD A/S)

Boltesamlingen (1), kipningsstangen (2), beslaget på kipningsstangen (3) og kropsafstivningens bredde (4) skal som alle fire delelementer kunne optage dette moment.

- (1) Fx 2 M 16 bolte med c/c 60 mm => 40 kN  
M16 (8.8) Kapacitet = 55,8 kN OK (snit i gevind)
- (2) Ø 88,9 \* 3,2 mm (S235):  
 $M_{kap} = 17.800 * 215 \text{ MPa} = 3,82 \text{ kNm} > 2,4 \text{ kNm OK}$
- (3) Plade 8 mm og M16 mm hulrandstryk = 48 kN > 40 kN OK
- (4) Samt (3) Plade 8 mm i 100 mm højde  
 $M_{kap} = 13.333 * 215 \text{ MPa} = 2,87 \text{ kNm} > 2,4 \text{ kNm OK}$

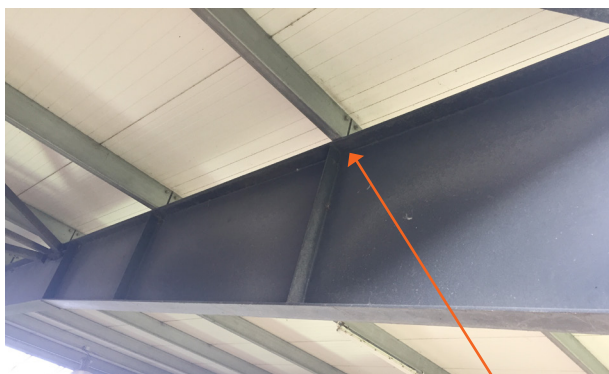
Billede 8. Intet kipningsbeslag monteret over kropsafstivning

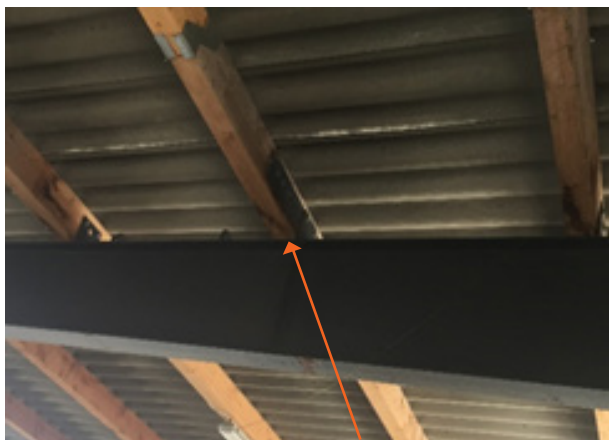
Billede 9. Kipningsbeslag monteret, men ås er ikke forstærket.

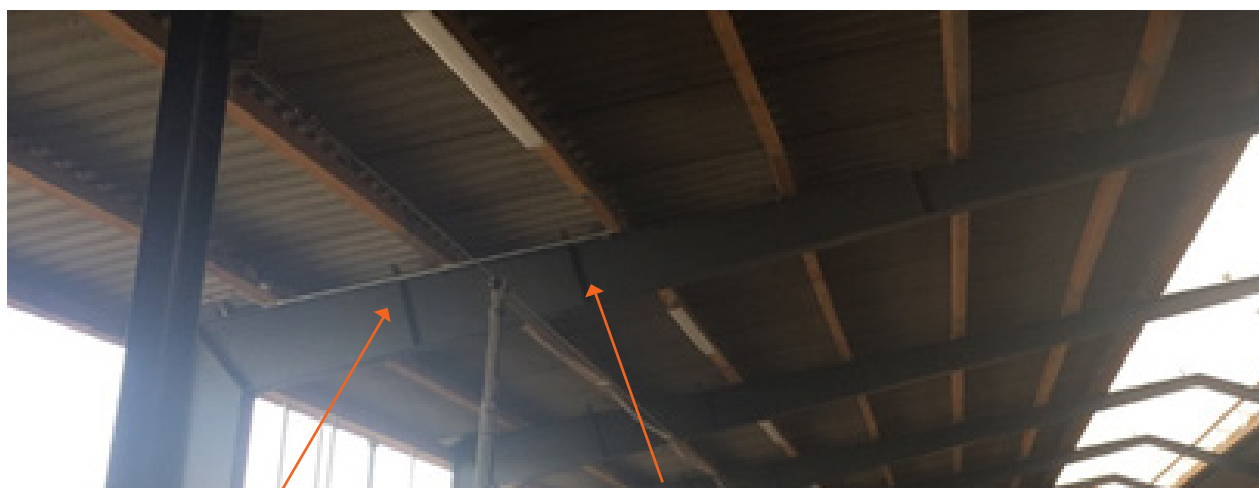
Billede 10. Åselapper flyttet og ingen kipningsafstivning er etableret

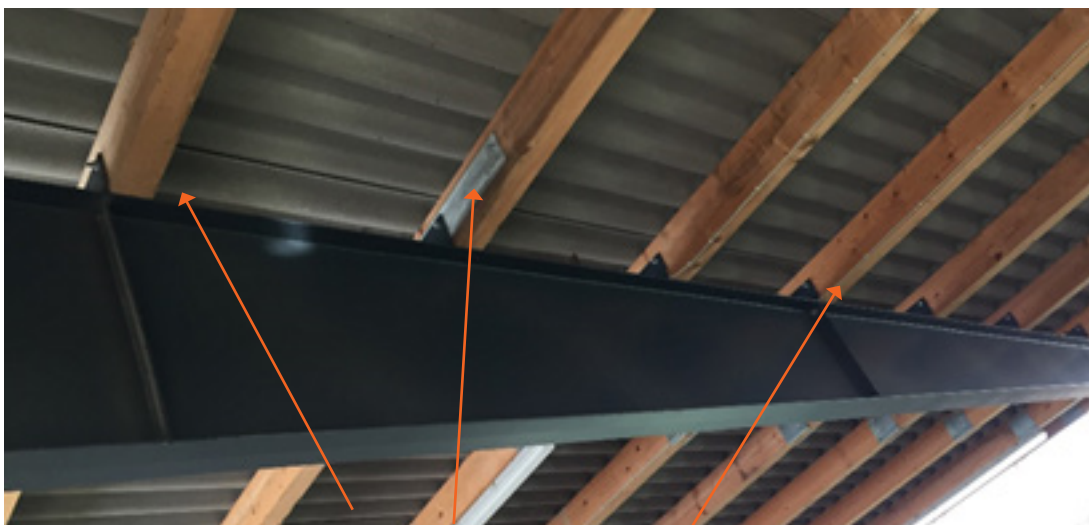
Billede 11. Kipningsbeslag monteret på forkert ås og kipningsbeslag mangler, således de rigtige steder ligesom åse ikke er forstærket.

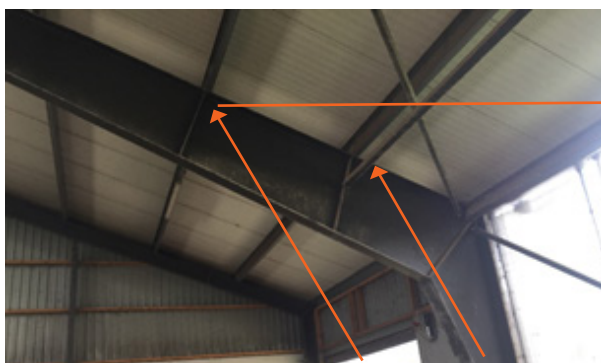
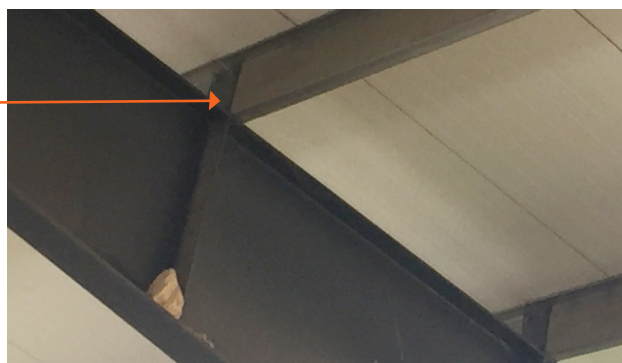
Billede 12 og 13. Kipningsstang kun monteret ved nederste afstivning, øvrige kipningsfastholdelser er ikke etableret.

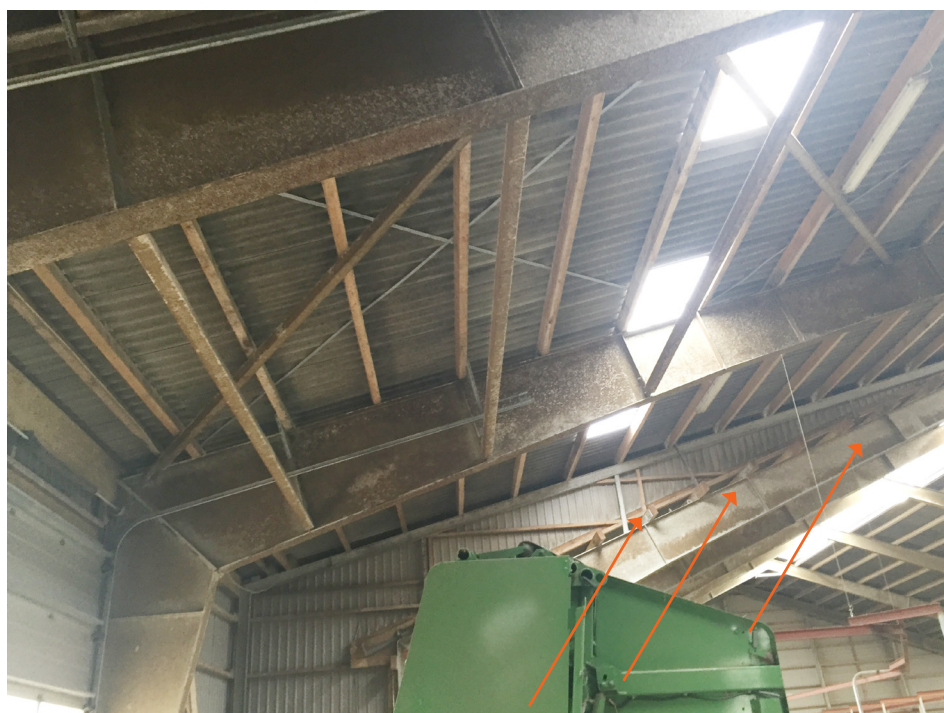
Billede 14. Kipningsfastholdelser forudsat på endefag - ved hævet tagflade – både på tag og facader.

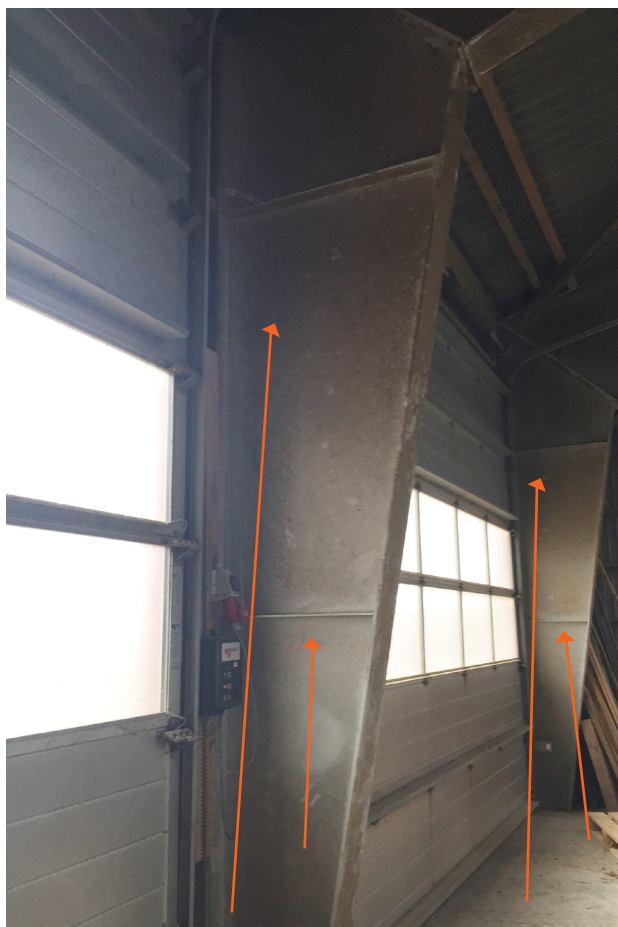
Billede 15. Kipningsfastholdelser forudsat ved porte.

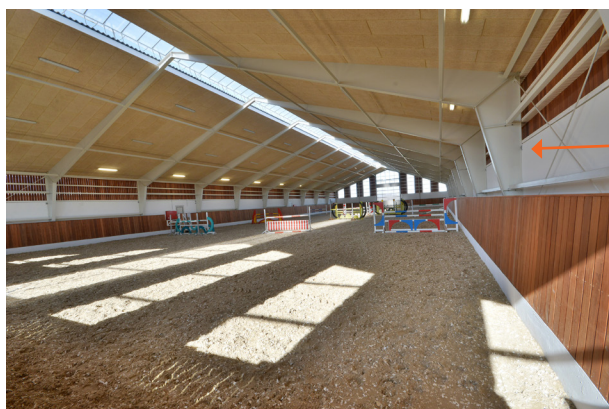
Billede 16. Godt eksempel: Kipningsstænger i både tag og facade.

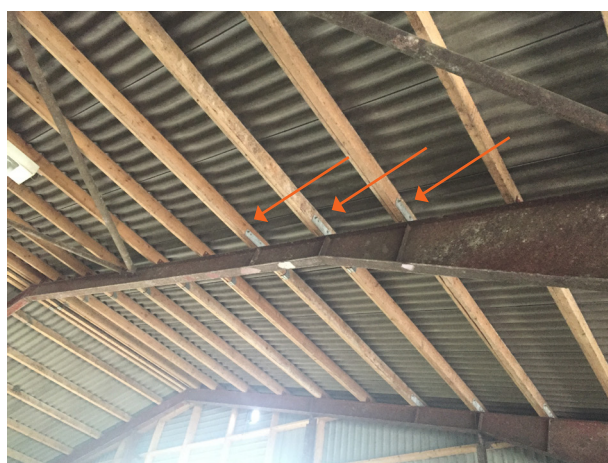
Billede 17. Godt eksempel: Forstærkede kipningsåse ved kipningsbeslag og kropsafstivninger.

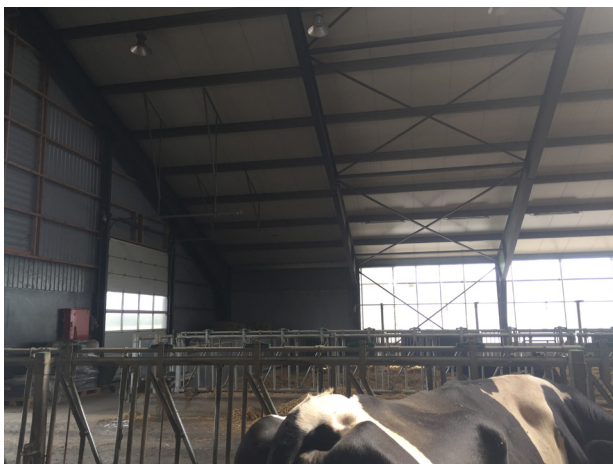
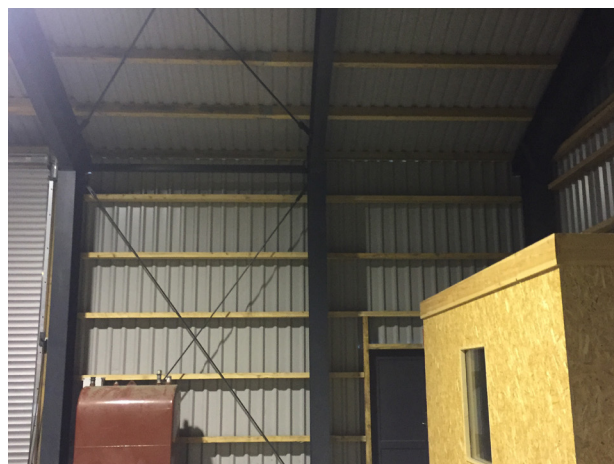
Billede 18 og 19. Typisk placering af vindkryds i andet fag og ikke i direkte kontakt med gavlsøjlerne.

Den bedste og enkleste måde at sikre denne sammenhæng er at placere vindafstivningsfelterne i gavlfagene og med trykstængerne umiddelbart ud for gavlsøjlerne. Alternativet er at føre tryk-/trækstænger i stål fra gavlrammen til faget med vindgitter.

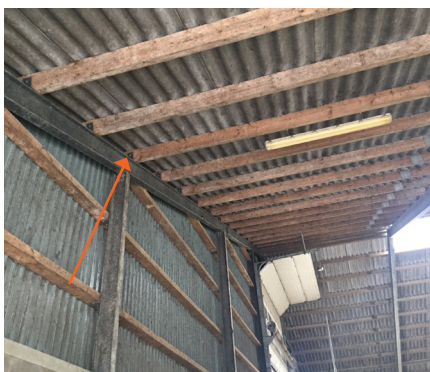
Billede 20. Typisk samling mellem gavlsøjle, gavlramme og ås.

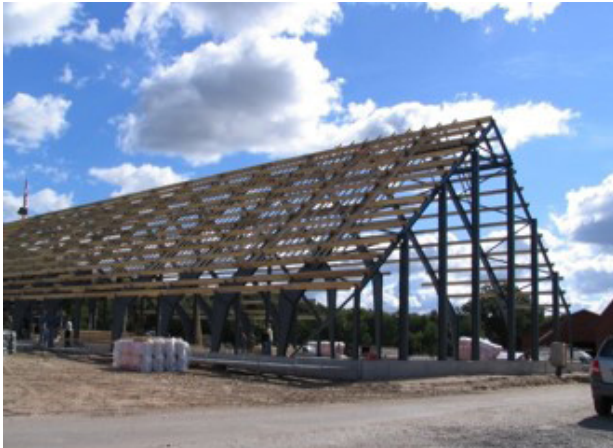
Billede 21. Eksempel på korrekt placeret vindafstivning i et V-kryds og direkte ud for gavlsøjler.

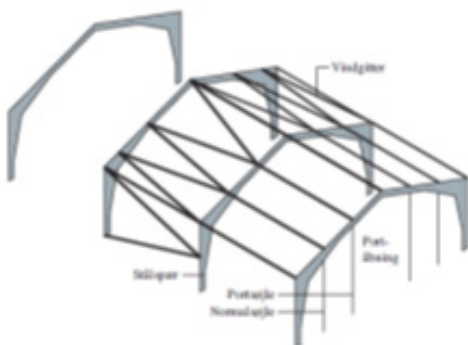
Figur 8. Princip af bygning med stålstænger til overførelse fra gavlsøjler til vindafstivning, der er placeret i andet fag.

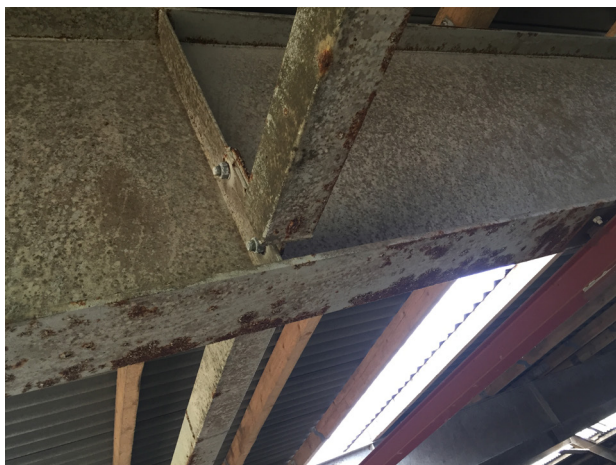
Billede 22. Konstruktion med problemer med malingstype og/eller den grundlæggende afrensning før malerbehandling.

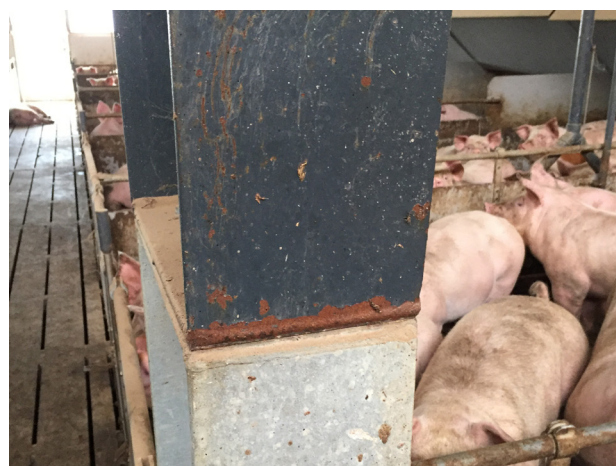
Billede 23. Rustskader, formodentligt på baggrund af manglende afrensning af svejseslagge før maling.

På billede 23 ses en rustskade på en samling. Skaderne her kommer formodentligt på grund af manglende afrensning efter svejsning af fodplade på øvre rammeben. Sådant svejseslagge er altid kritisk for holdbarhed af ovenfor liggende maling uanset lagtykkelse.

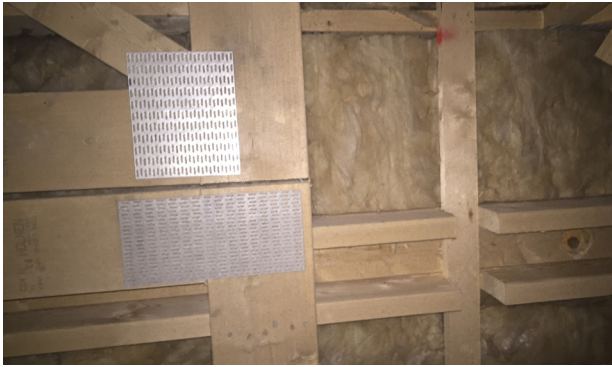
Billede 24 og 25. Langsgående parallelgitterdrager er ikke fastgjorte til skillevægge som forudsat.

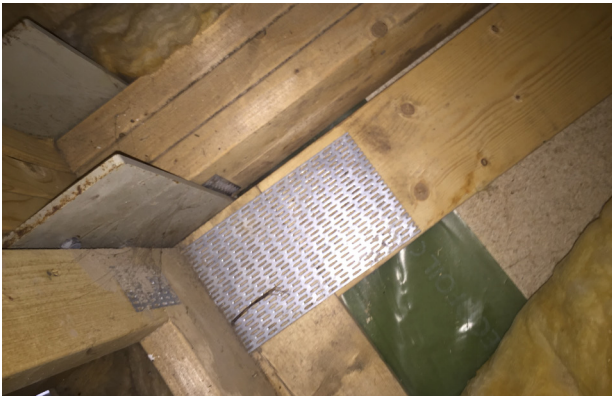
Billede 26. Ingen forankring af det tværgående gitter i loft til langsgående mellemunderstøtning, hvor det er delt.

Bygningen ovenfor er med facader og skillevægge af betonelementer og med en tagkonstruktion bestående af trægitter-spær. Stabiliteten var i den statiske dokumentation forudsat etableret via indlagte vandrette gitterdragere i loftet på langs og på tværs af bygningen. Gitterdragerne skulle så fastgøres til facader og skillevægge for at kunne aflevere deres kræfter hertil. Der var ingen indspændte facadesøjler i projektet.

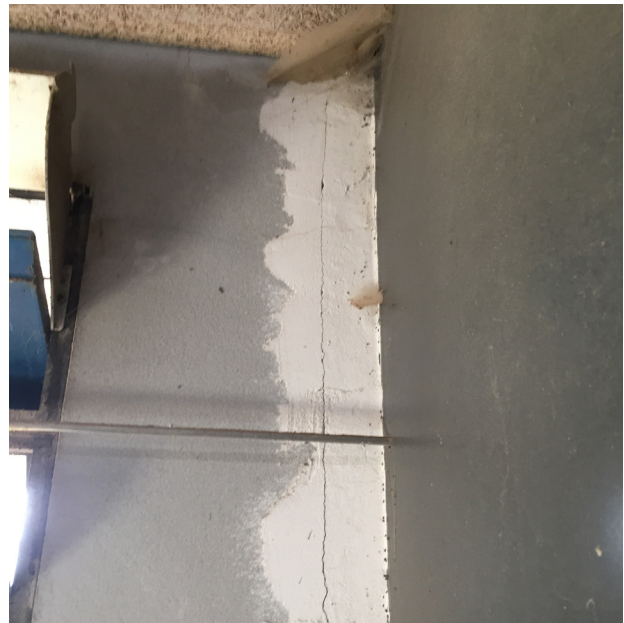
Området mellem stål og betonelementer er ofte udstøbt med beton/lecabeton eller andet, der danner mur herimellem. Men idet samlingen ikke er konstruktiv stabil og materialerne bevæger sig forskelligt, ses der oftest store revnedannelser i sådanne samlinger.

Billede 27. Uden fastgørelsesbeslag  
Revnedannelse mellem beton, udstøbning og stål.

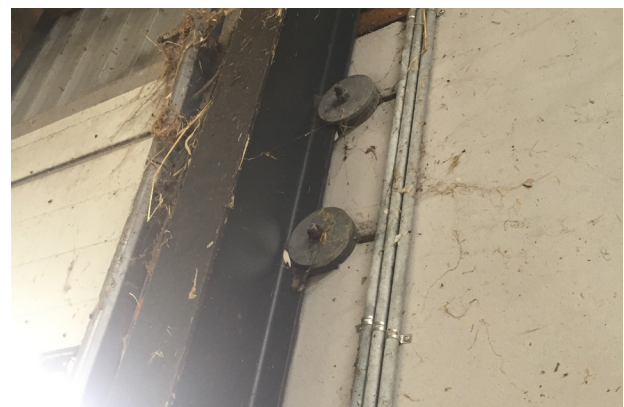
Billede 28. Med fastgørelsesbeslag

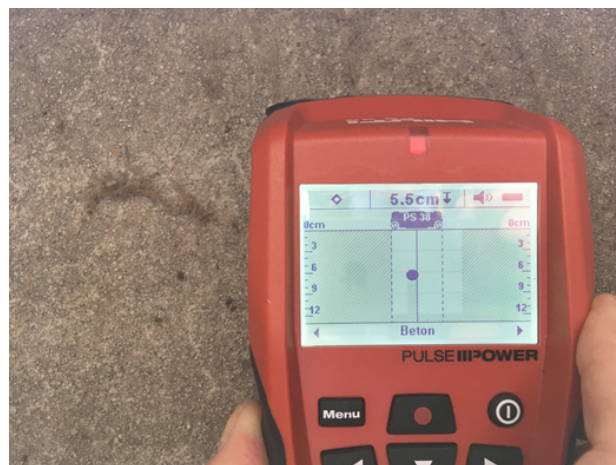
Billede 29. Hilti PS38, som er anvendt til registreringerne af armering i betonelementer

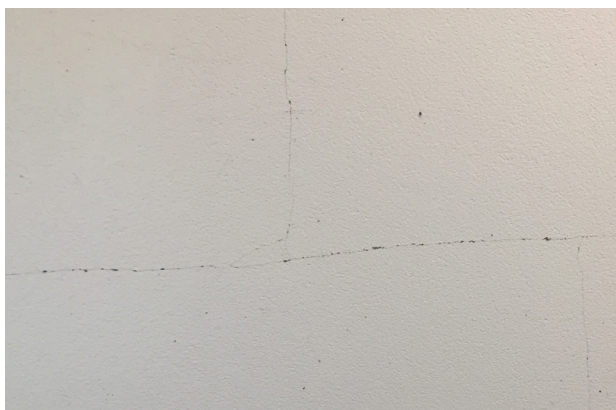
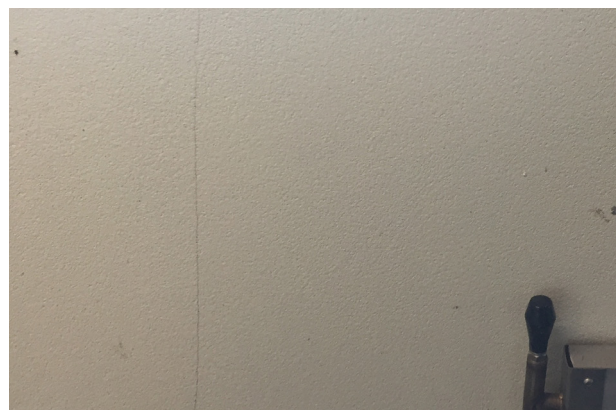
I 4 ud af 13 bygninger, er der konstateret elementer uden konstruktiv armering, udover løftearmering og lidt omkring vinduer og døre.

Billede 30 og 31. Revnedannelser i facadeelementer.
