## Billeder: Før og efter ombygning af sengebåse til kvæg

Forfatter(e): Vibeke Fladkær Nielsen

<sup>a</sup> SEGES

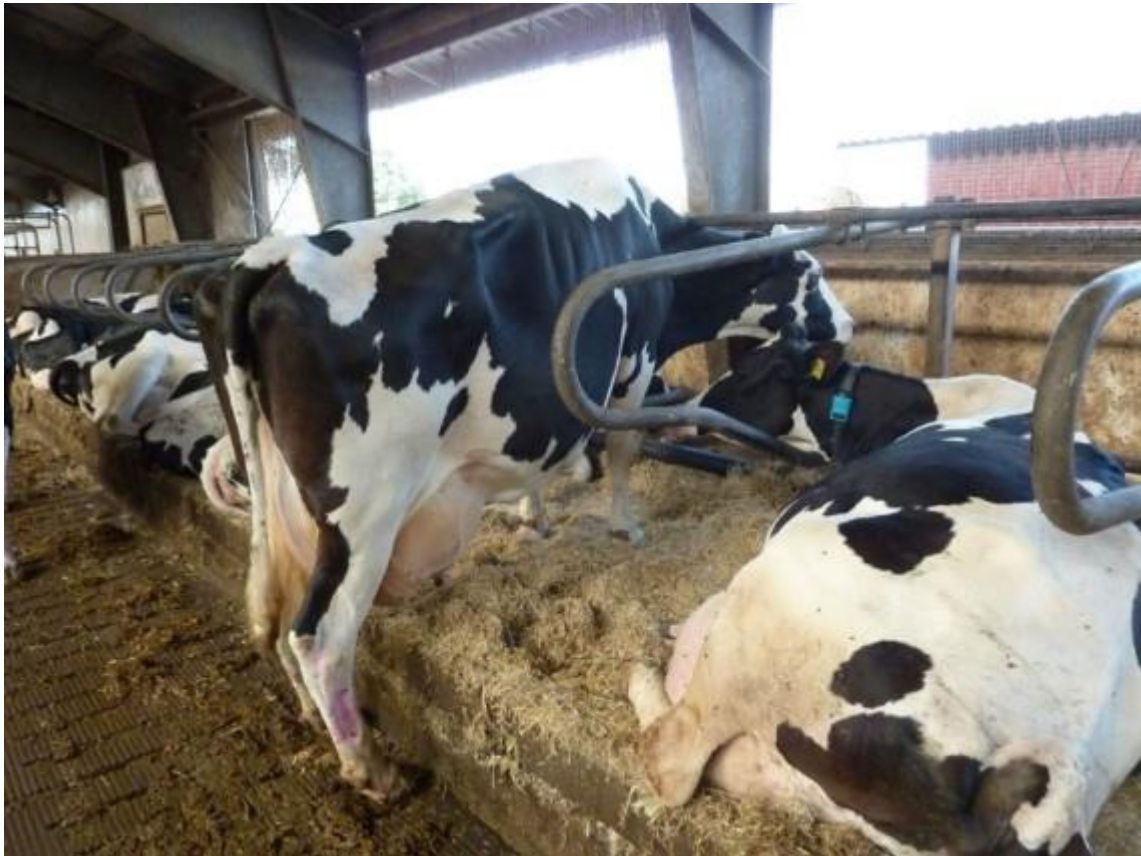
Billede 1. Køer der står som denne ko, er ofte et tegn på at der er problemer med sengebåsene. Man skal dog være opmærksom på at køer godt kan lide at stå blødt med to eller fire ben i sengebåsen. Derfor handler det om at bruge lidt tid på at observere køerne. Går de op i sengebåsen med alle fire ben og viser intention om at de vil lægge sig? Hvileintention viser de ved at svinge hovedet fra side til side og undersøge underlaget og området foran dem, inden de lægger sig. Lægger de sig ikke, kan det skyldes for dårlige senge. Hvis sengene er velindrettet, vil de fleste køer gå op i sengen og lægger sig med det samme.

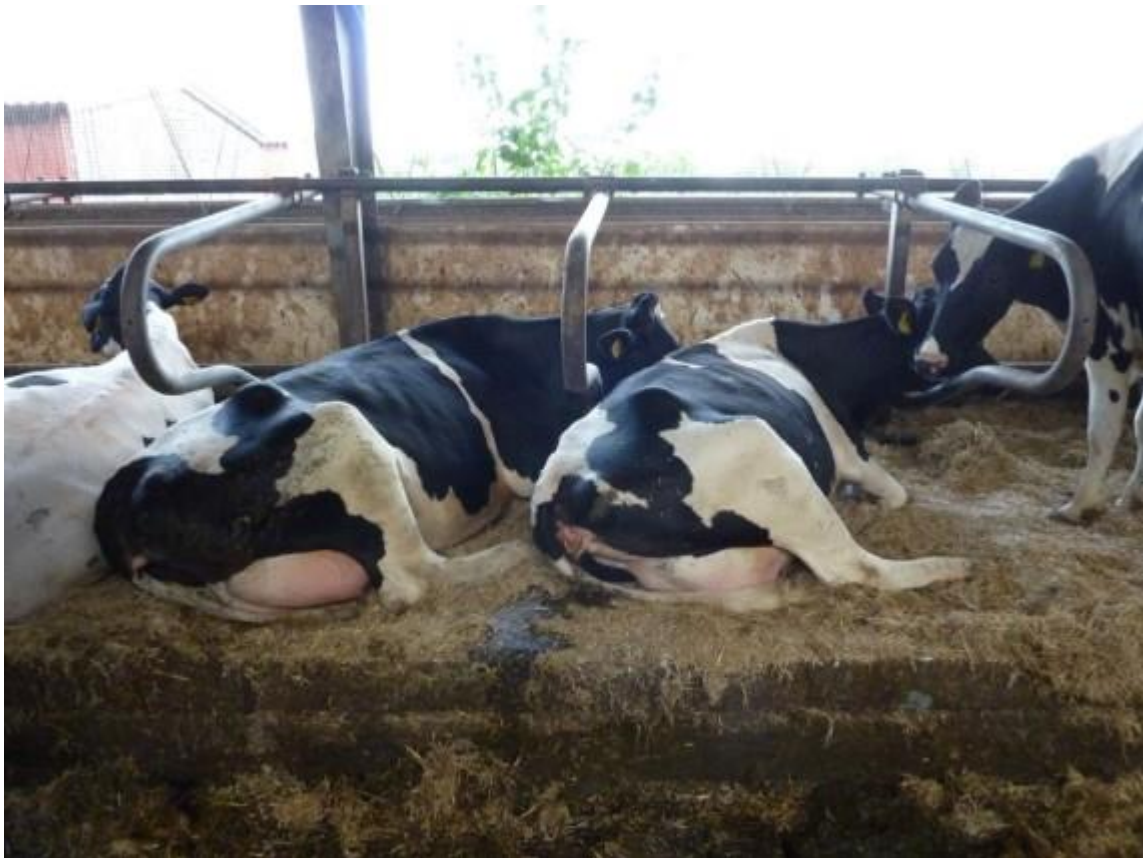
Billede 2. Disse senge er bygget om til kummer med halm-kalk-vand ved at forhøje bagkanten. Billedet viser tydeligt, at sengebåseindretningen ikke er ideel. Et frontrør, en ydervæg lige op af sengene og en nakkebom som sidder lidt for lavt og for langt tilbage, er årsag til at disse køer ligger på skrå og skider i sengene.

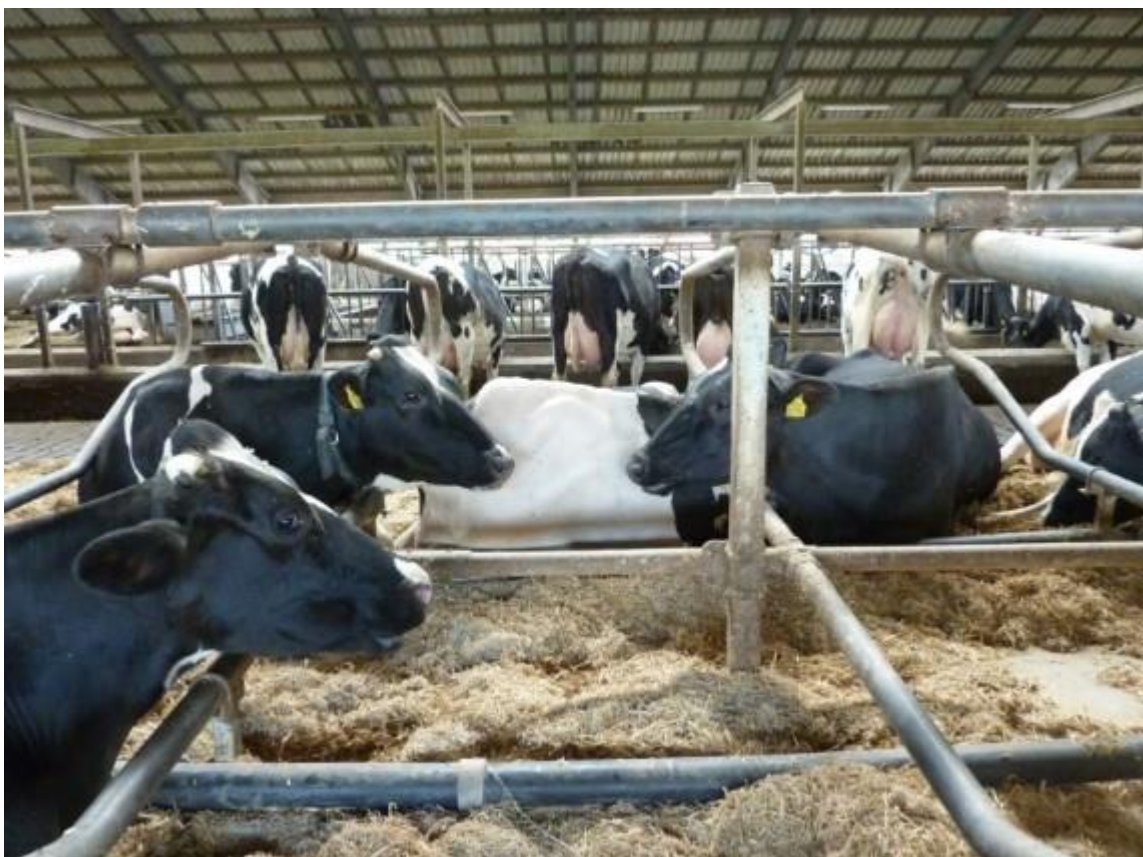
Billede 3. Køer på skrå og små senge giver ikke meget plads.

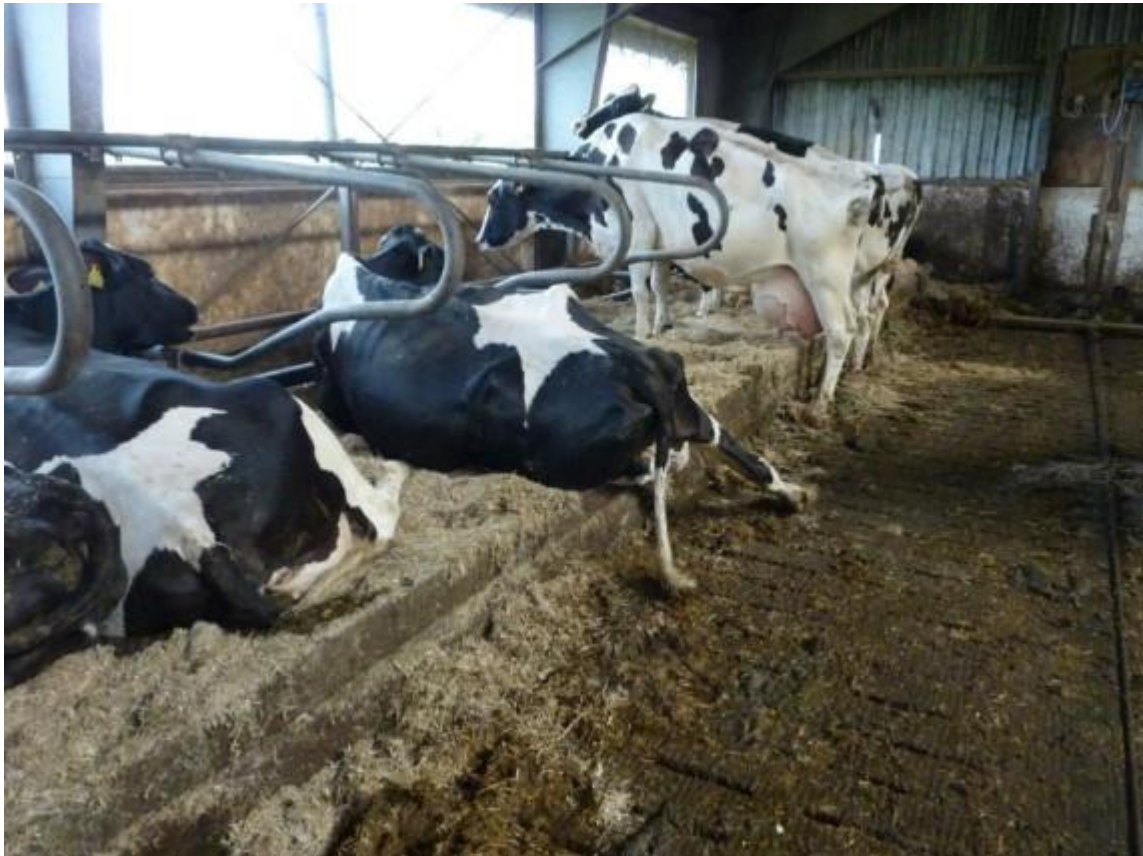
Billede 4. Køer der står i sengebåsene, og køer som ligger med bagben ud på gangen. Et tegn på at sengebåsene skal tjekkes.

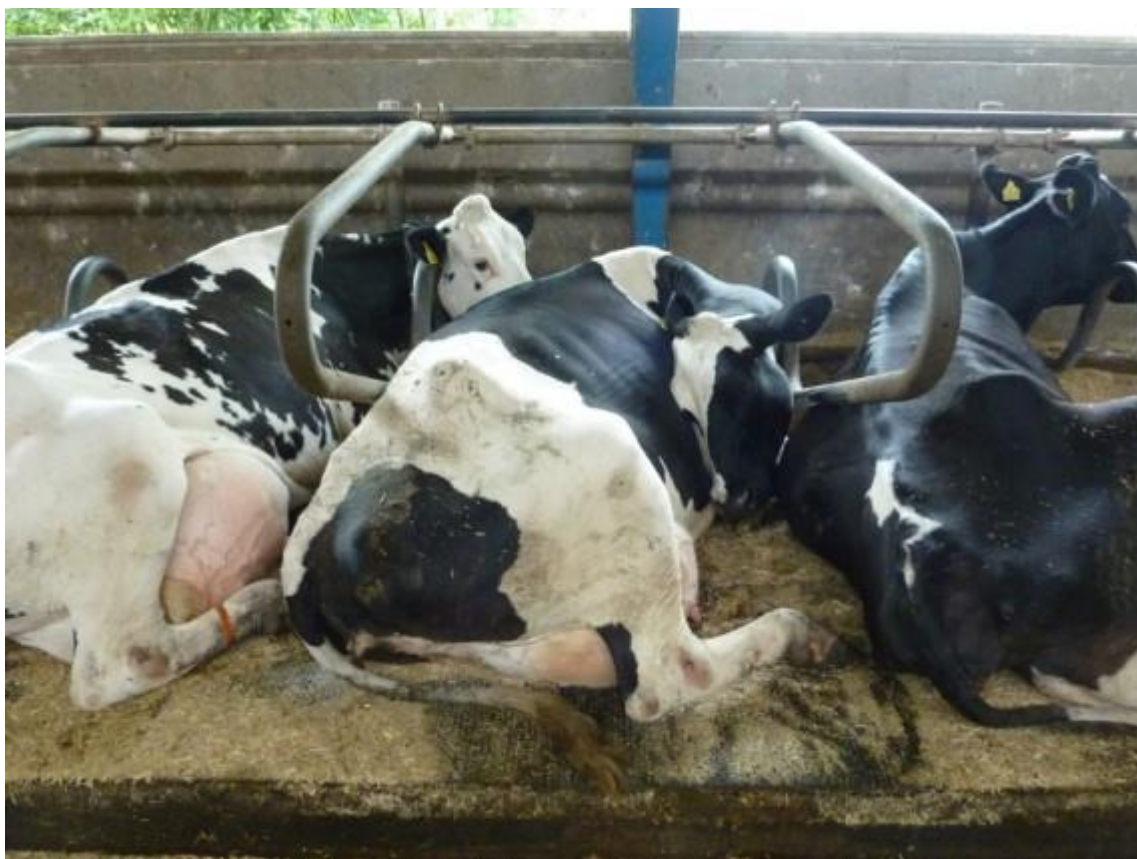
Billede 1. Når naboen ligger med hovedet ind i ens sengebås, er man jo nødt til at sno sig. Igen en besætning med for korte senge og en dårlig sengebøjle.

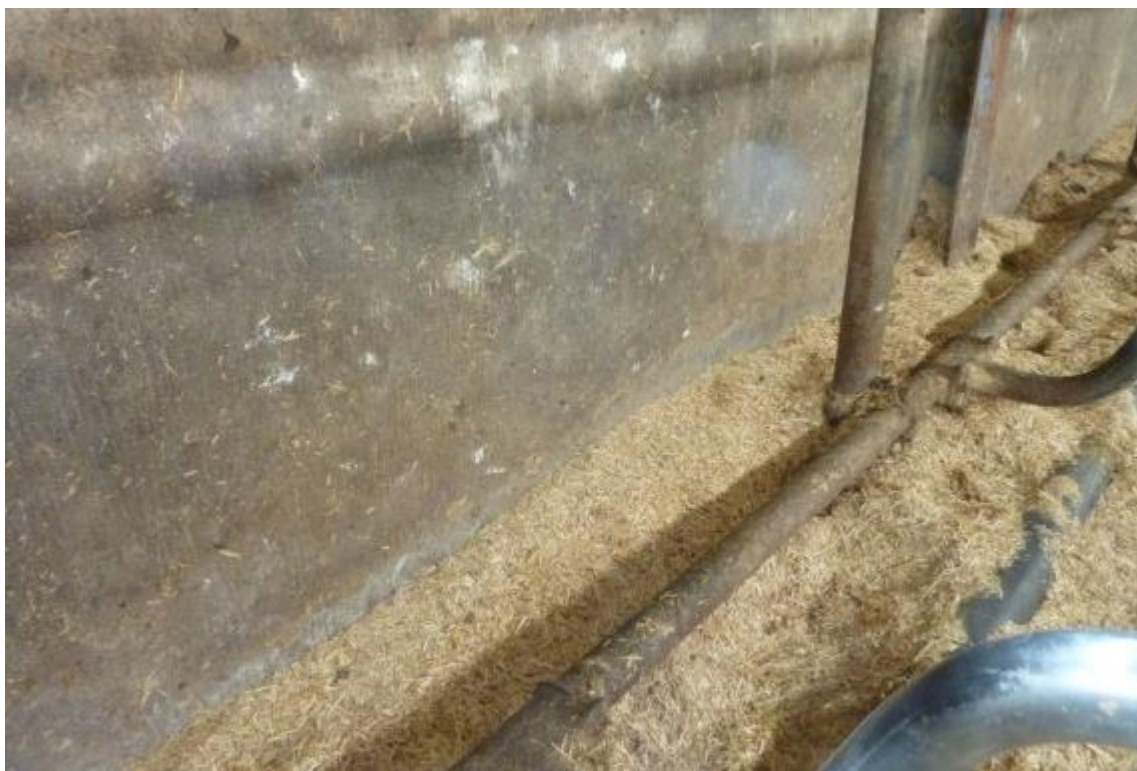
Billede 2. Billedet viser hvor lidt plads der er fra brystbommen og til frontrøret og væggen. Sengene er kun 2,45 m lange. Løsningen vil være at tage ydervæggen ned og flytte gardinet ud, så sengene bliver 3 meter lange. Desuden at skifte sengebøjlerne til en gode sengebøjler på stolper.

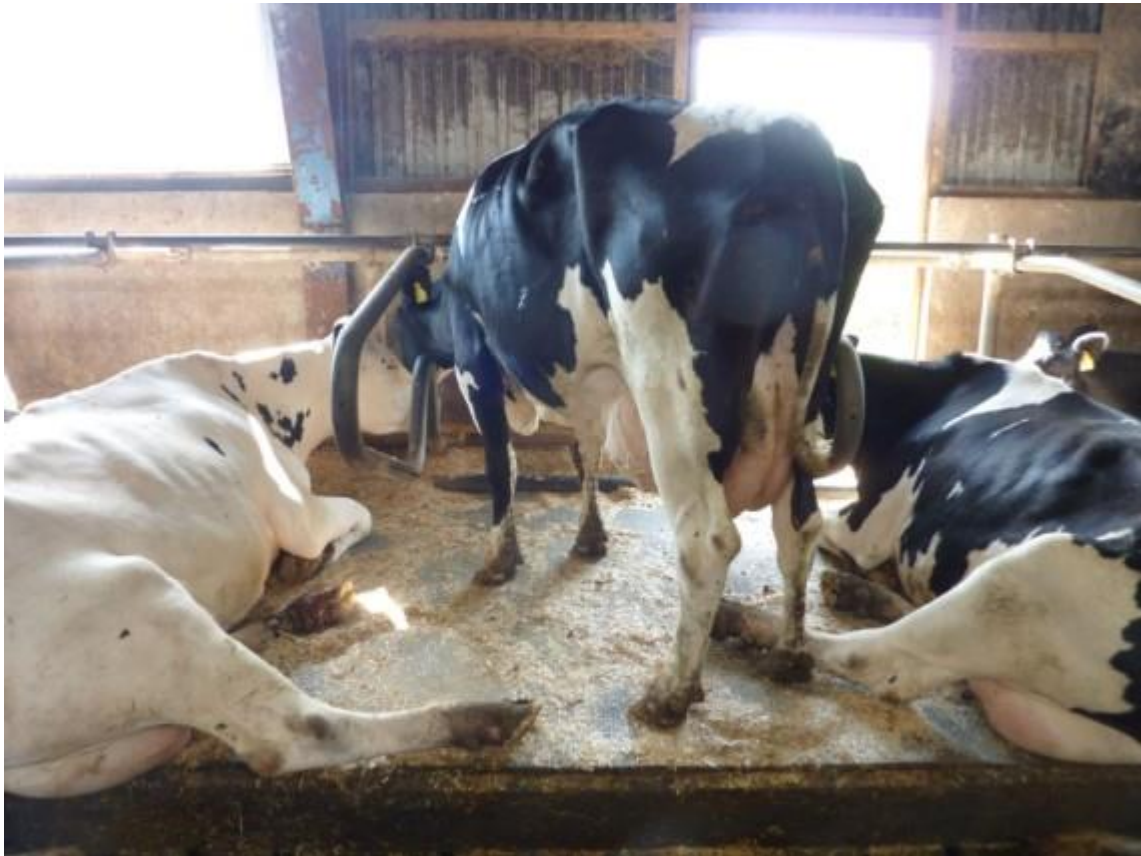
Billede 3. Konsekvensen af de korte senge og frontrøret. Undersøgelser har vist, at der er 40 % flere halte køer i madrassenge end sandsenge. Halte køer med smertefulde klove har svært ved at rejse og lægge sig på et fast og meget lidt eftergivende underlag som madrasser. Er sengebåseindretningen så heller ikke ideel, bliver det nærmest umuligt for dem at komme ned og ligge. Og så har vi en ond cirkel, som ikke er fremmende for at blive haltheden kvit.

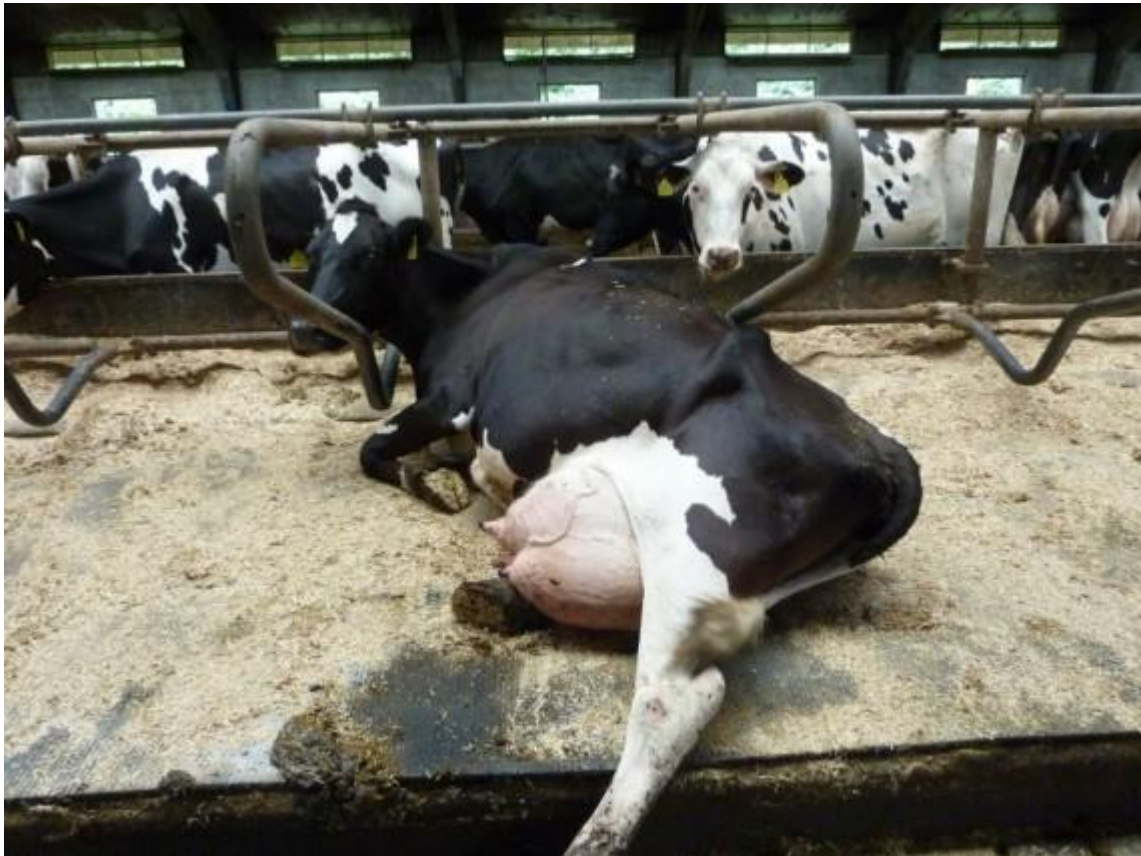
Billede 4. I enkeltrækken mod foderbordet er der en 0,5 m høj mur forrest i sengen. Sammen med frontrøret, giver den udfordringer for køerne, så de kommer til at ligge på skrå i sengene.

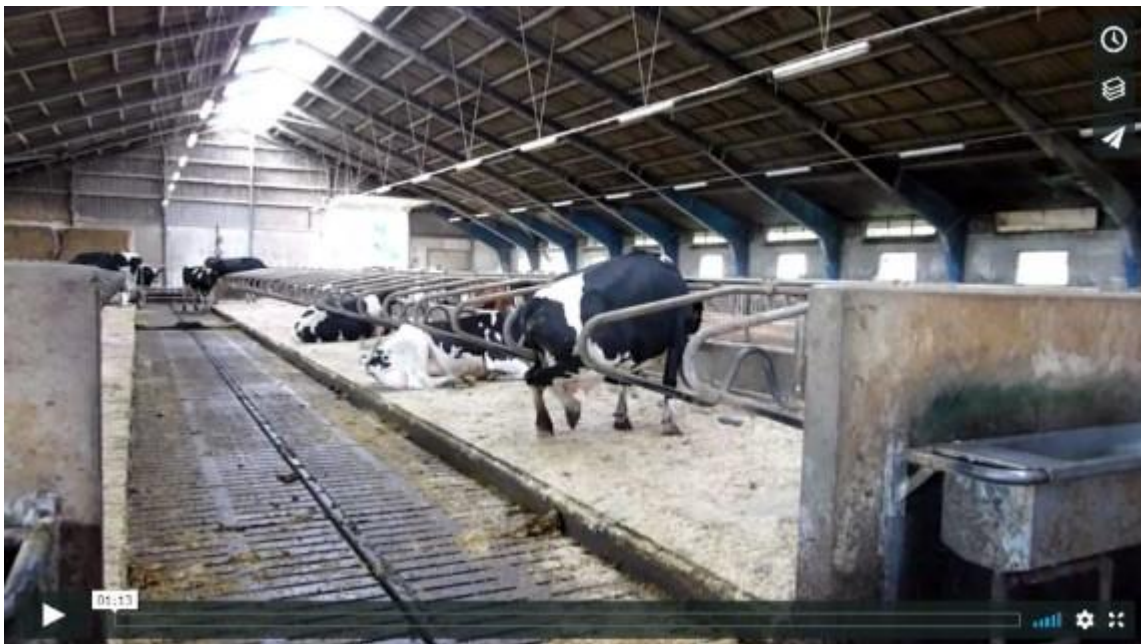
Video 1. [Videoen](#) viser koens intention om at lægge sig, men sengebåsens begrænsninger fraholder hende fra at gøre det. Til sidst lægger hun sig ved at sætte sig ned på enden, hvilket ikke er en normal lægge sig adfærd.

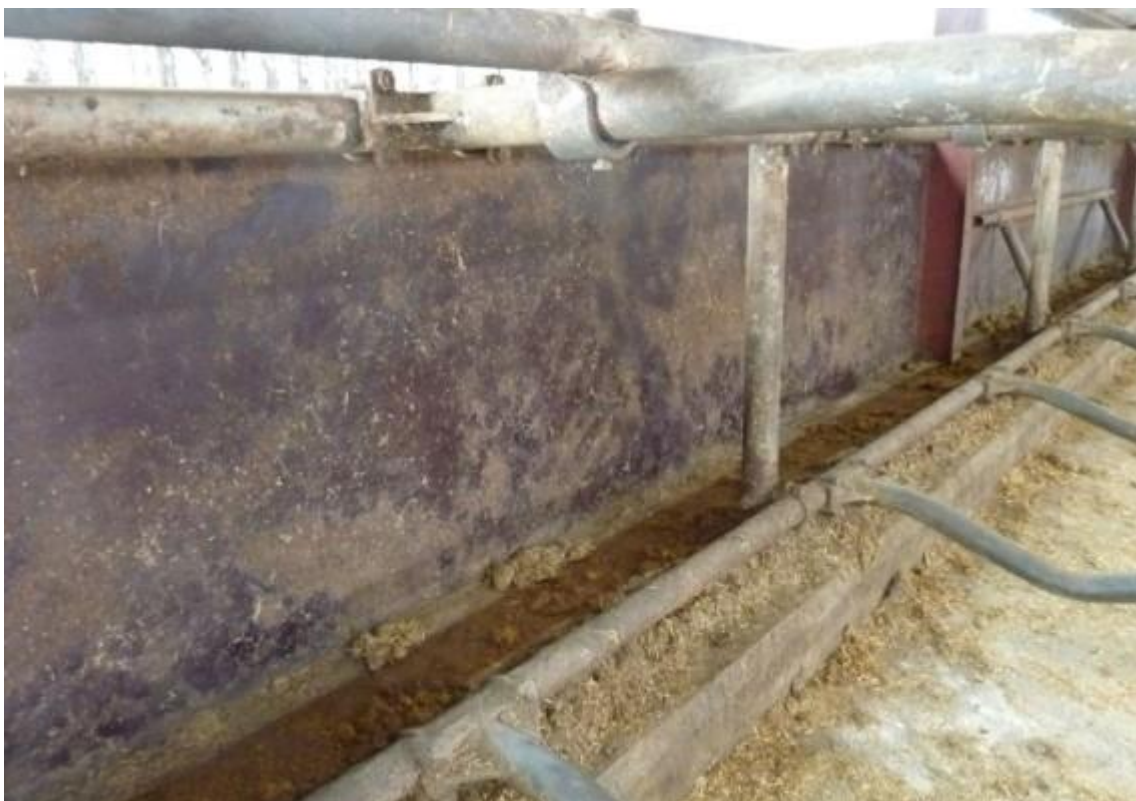
Billede 1. Denne besætning havde en udfordring med at sengene var placeret helt op af staldens ydervæg, som billedet viser her. Det valgte besætningen at gøre noget ved, dog ikke helt med den ønskede effekt. Læg i den forbindelse til mærke til frontrøret og betonhovedpuden her på billedet.

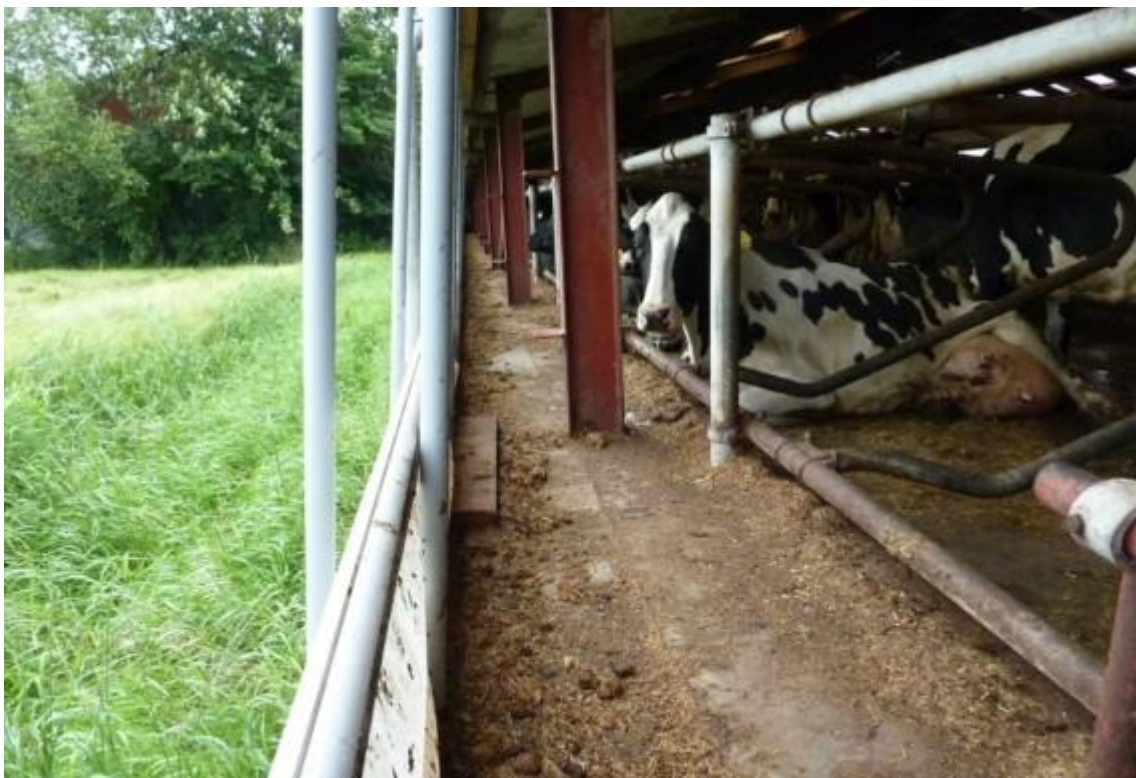
Billede 2. Billedet her viser sengene efter ombygningen. Væggen er væk og gardinet flyttet ud. Det hele ser egentlig helt fint ud.

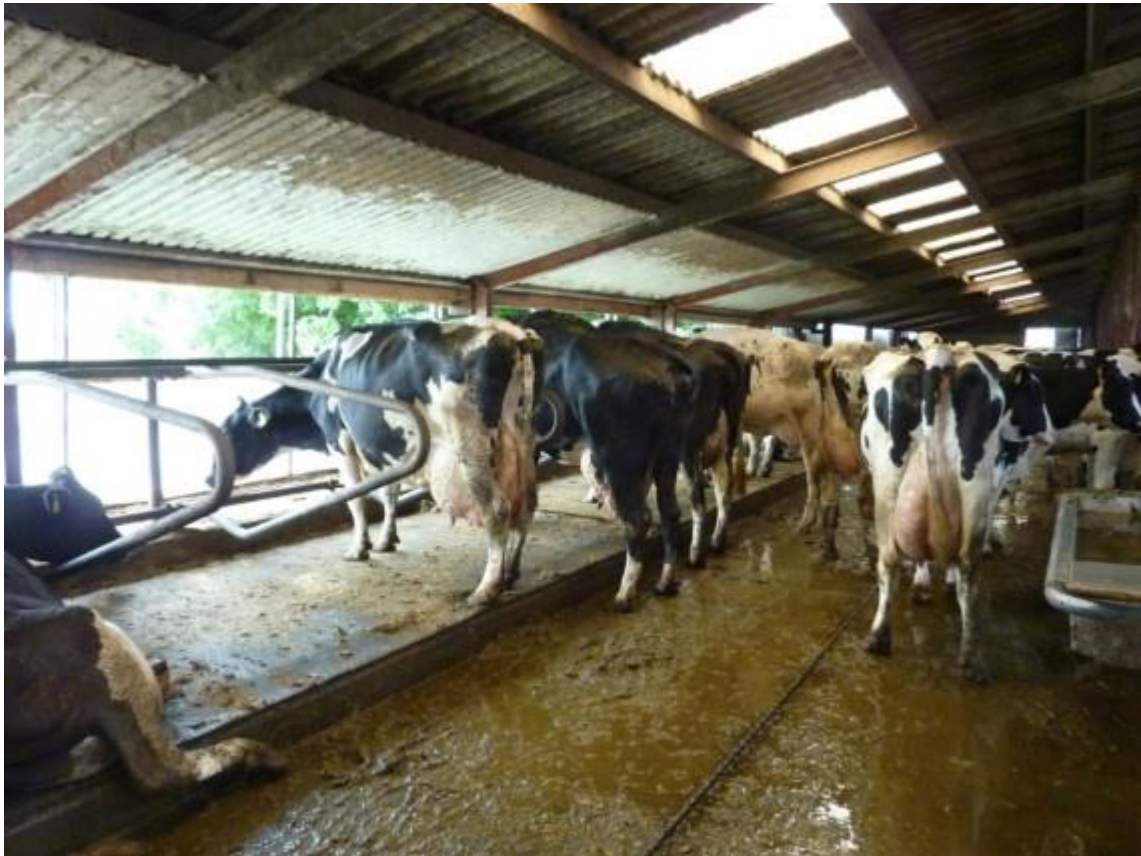
Billede 3. Men dette er situationen indefra. Billedet viser, at der stadig er store problemer med sengebåsene og den eneste reelle forbedring er, at køerne har fået mere frisk luft!

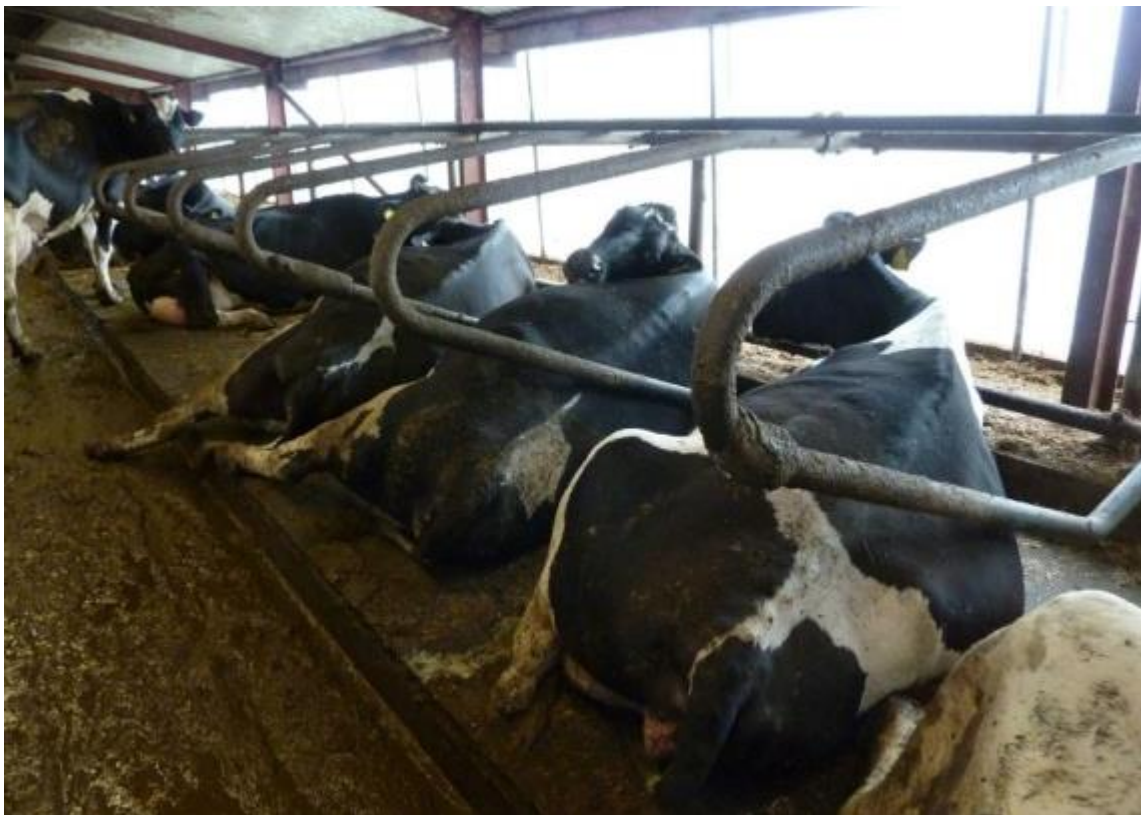
Billede 4. Når køerne endelig kommer ned at ligge, ligger de således. Forklaringen på problemerne er, at køerne slet ikke kan udnytte sengebåsenes ekstra længde, fordi frontrøret og betonhovedpuden er i vejen for dem, når de skal ned og ligge. Desuden er nakkebommen for lav og for langt tilbage.

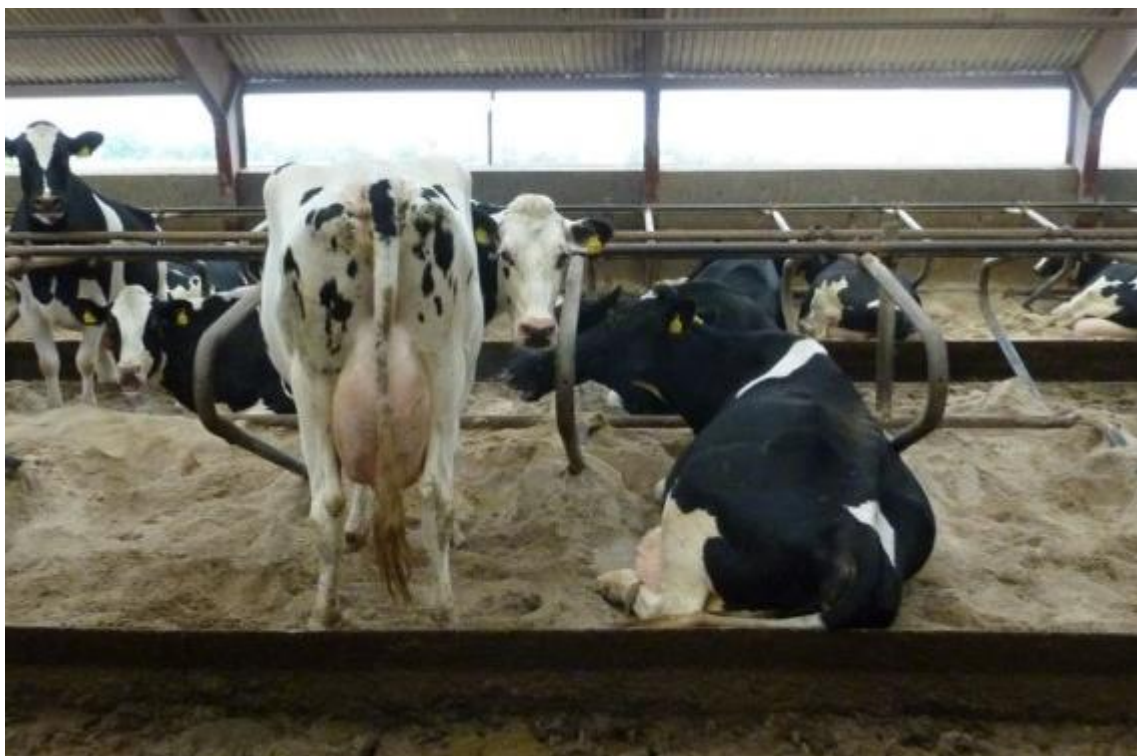
Billede 1. Dette billede er taget med for at vise, at det altid handler om at tage udgangspunkt i sengene i den konkrete besætning. Disse senge er bygget om til kummer med sand ved at sætte en ekstra bagkant på. Sengene er næsten lange nok og nakkebommen sidder næsten højt nok. Men det der især redder sengene, og gør ombygningen til sand relativt vellykket, er at frontrøret er relativt lavt og at bøjlen er åben, så køerne har mulighed for at vippe til siden igennem bøjlen og få plads nok, når de lægger og rejser sig.

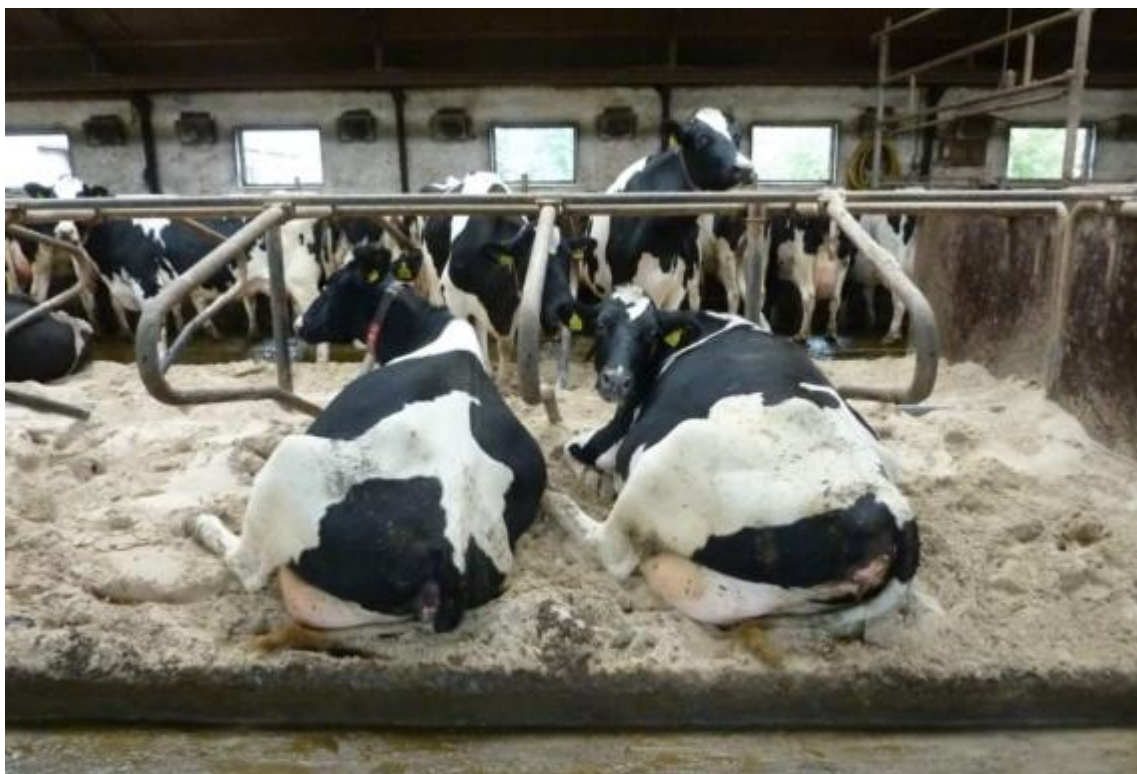
Billede 2. Denne besætning har valgt at banke betonen ud af de oprindelige senge, etablere en ny

bagkant og på den måde lave sengene om til sand. Derved undgås en høj bagkant. Som sengene i Billede 1 er frontrøret også lavt, og bøjlen god på trods af, at den sidder på frontrør. Det giver nogle ok senge, selvom de er for korte og nakkebommen ikke sidder helt ideelt. Sandet er også en vigtig faktor her, for det hjælper eventuelt halte køer til lettere at komme ned at ligge, i forhold til hvis sengene havde været med madrasser.

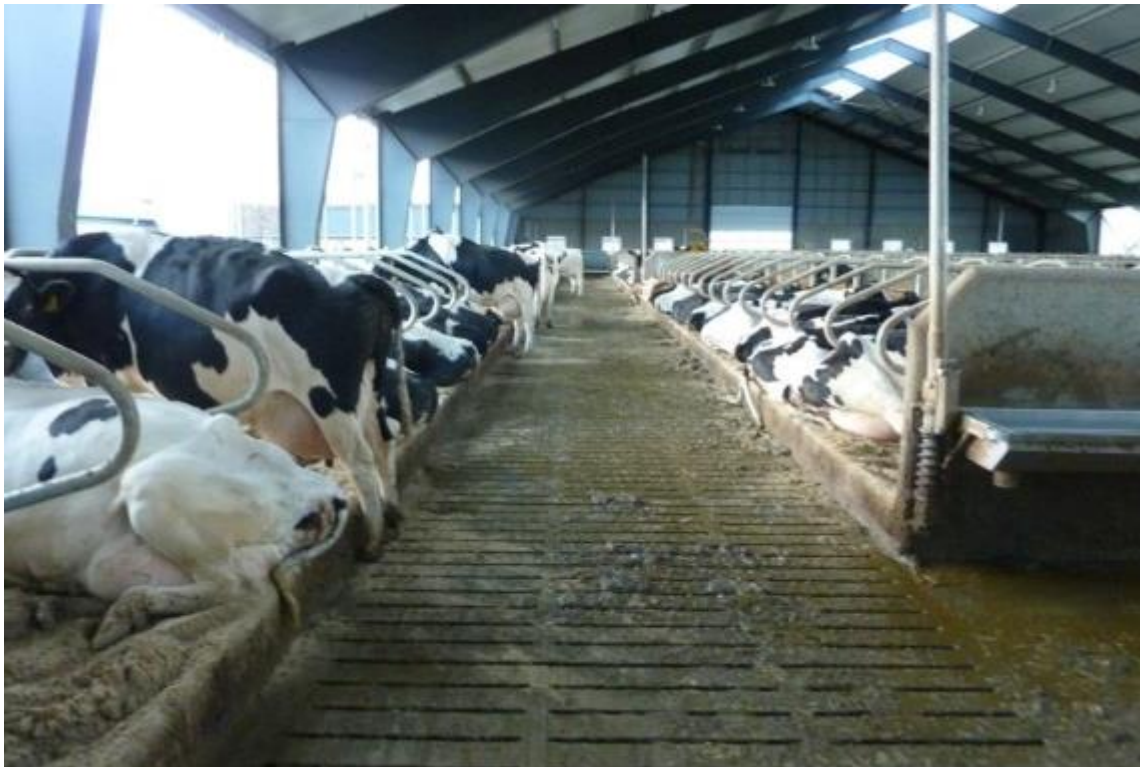
Billede 1. Billedet her illustrerer fint, at man godt kan lade sig snyde af køer der står i sengebåsene. For i denne besætning er der ingen problemer med sengene, men enkelte køer vælger alligevel at stå i sengene.

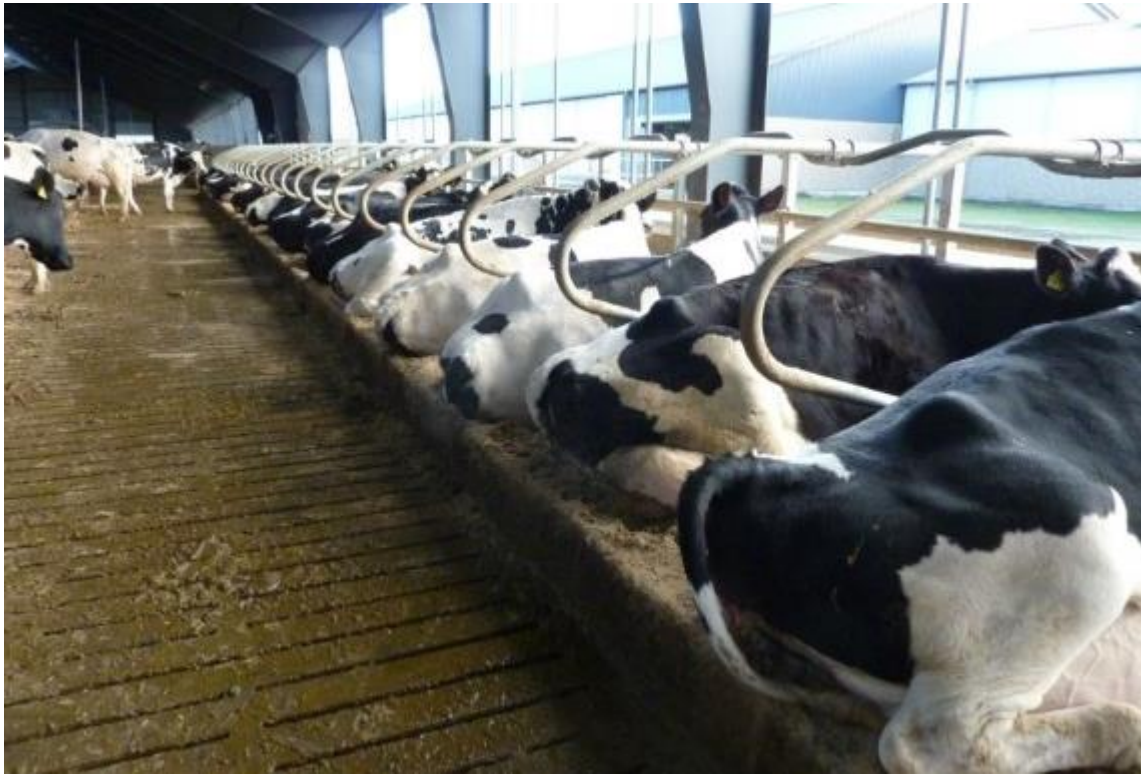
Billede 2. Derfor er det vigtigt at bruge lidt tid på at observere køernes brug af sengene. For som billedet her viser, så fungerer sengene fint efter hensigten.

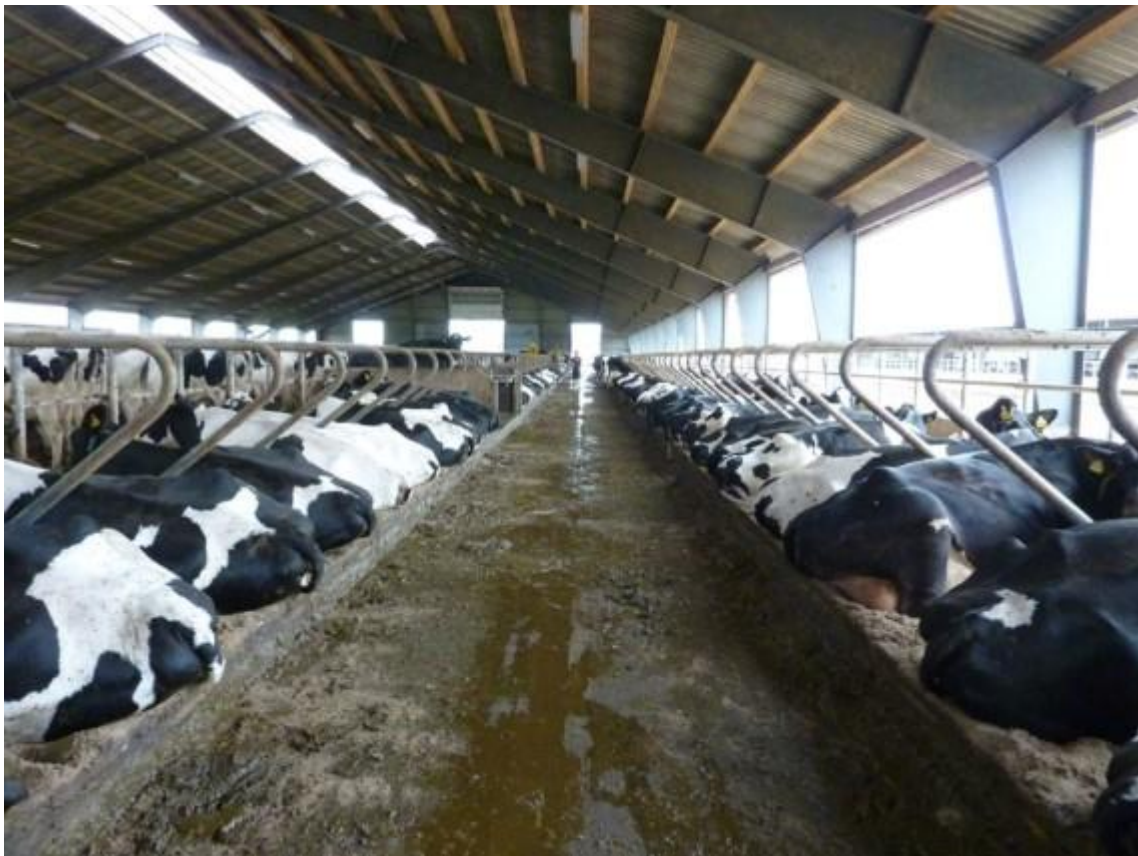
Billede 1. Jeg elsker dette billede. Det siger nærmest alt. Det er en nyere stald der har store velindrettede senge bestående af store åbne bøjler á la den amerikanske bøjletype. Se mere i figur 32.

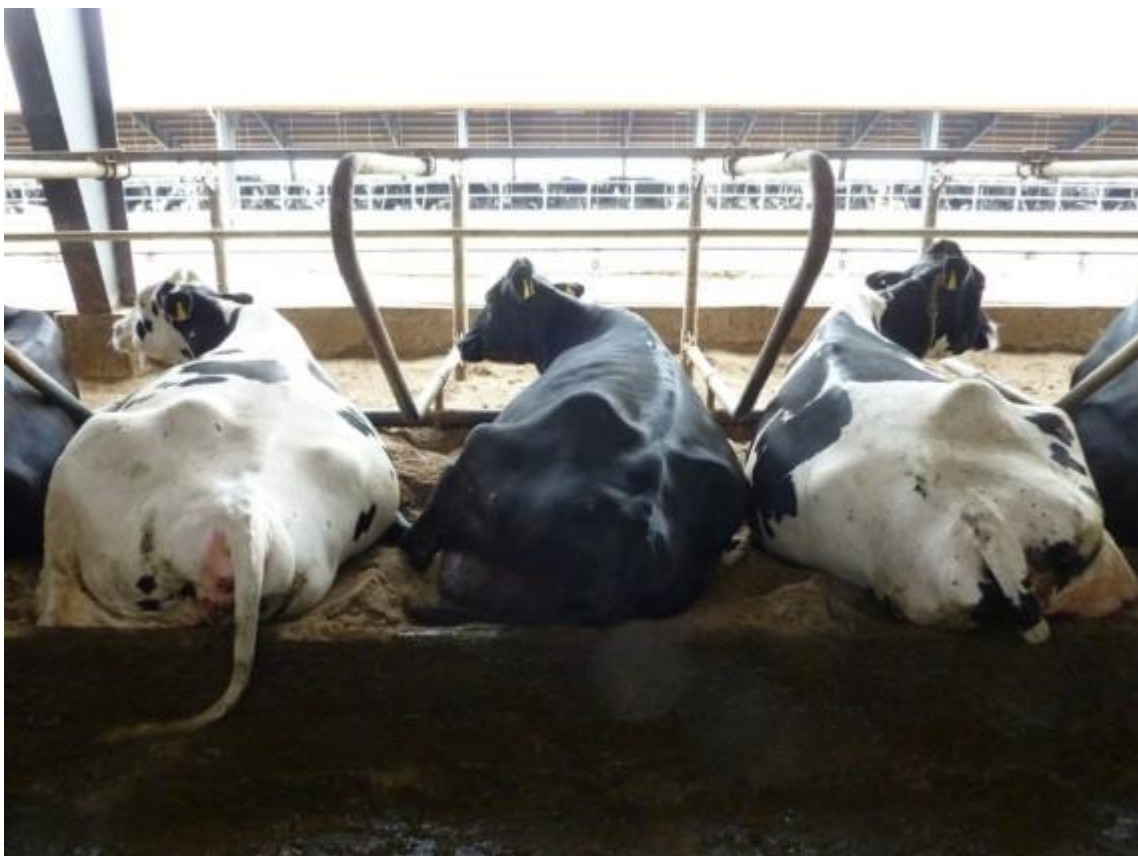
Billede 2. Et af mine favoritsengebåse-billeder. 1,25 m brede og 3 m lange sandsenge, en høj

nakkebom (1,3 m) men optimalt placeret i forhold til bagkanten og en korrekt placeret brystbom gør at disse køer ligger helt perfekt. Der er intet foran køerne til at forstyrre og sengebøjletypen er optimal.

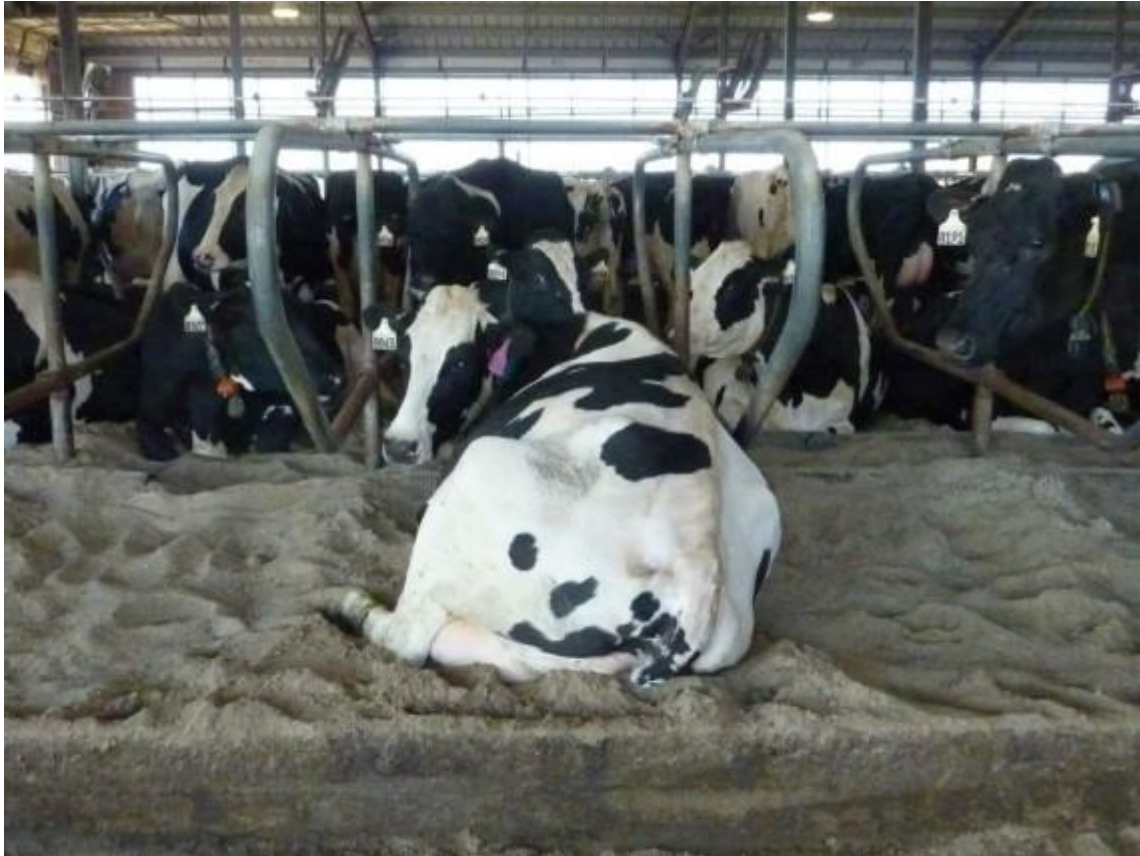
Billede 1. Dette billede er fra USA og viser sandsenge ombygget fra madrassenge. Kummen er etableret ved at forhøje bagkanten. Men det bedste er, at man har valgt at skifte bøjlerne til bedre bøjler, så frontrør og dårligt udformede bøjler er væk. Så på trods af ikke helt lange nok senge, har køerne frihed i fronten og i siden, så de kan rejse og lægge sig ubesværet.

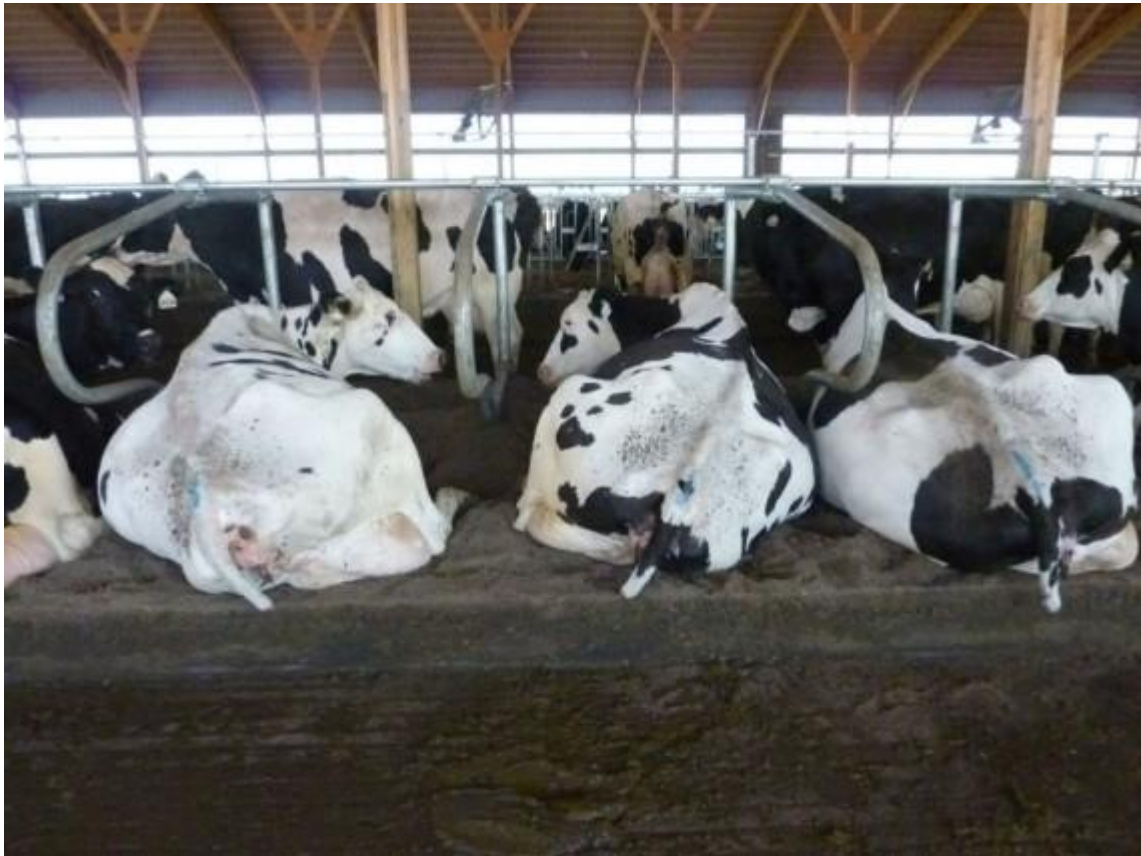
Billede 1. Fantastiske senge i USA. Store brede senge (130-135 cm), hvor nogle nok vil tænke risiko for at kørerne ligger på skrå. Men kørerne ligger lige og godt pga. sengebøjlen og dennes placering.
