FarmTest - Kvæg nr. 14 - 2004

Nye typer præfabrikerede, drænedede betongulve til kvægstalde

Af Jan Brøgger Rasmussen, Anja Juul Freudendal og Heidi Pørtner Markussen, Dansk Landbrugsrådgivning, Landscentret, Byggeri og Teknik

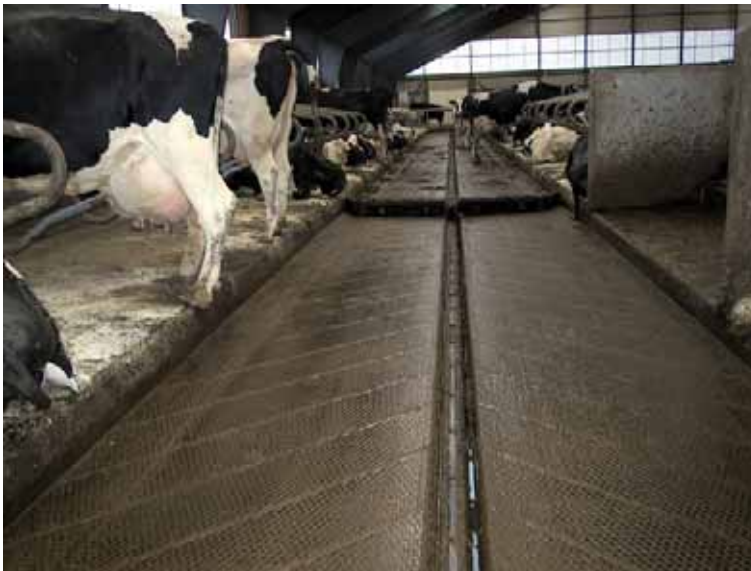
Figur 1. Gulvtype 1.

Gulvtype 1 er et præfabrikeret, drænet betongulv produceret af Thisted-Fjerritslev Cementvarefabrik A/S.

- Langsgående ajlerende midt i gulvet.
- 2 % fald på gulvet mod ajlerende, (renden monteres i grovbeton, og punktfundamenter til elementerne støbes).
- Drænrender i sildebensmønster mod ajlerende i midten, (1 cm dybe, lavet ved hjælp af trekantslister i støbeform).
- Yderligere overflade; profilering i harlekinmønster, (3 mm dybe) jf. figur 2.

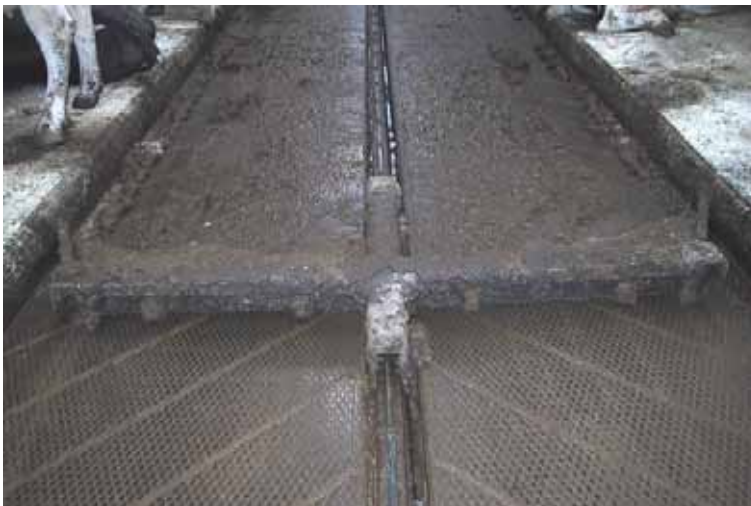
Skrabeanlægget er fra Lind Jensens Maskinfabrik A/S og er et hydraulisk skubbestangs-anlæg med flapskraber. Skraberbommen er tilpasset gulvets udformning, jf. figur 4.

Figur 4. Skrabeanlæg til gulvtype 1.

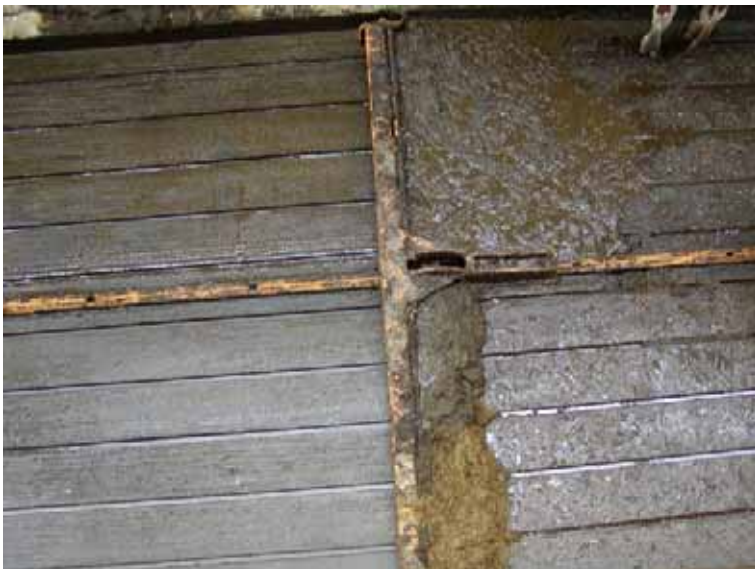
Figur 5. Gulvtype 2.

Gulvtype 2 er et præfabrikeret, drænet betongulv produceret af Perstrup Beton Industri A/S.

- Ajlefløb for hvert andet gulvelement, (gulvelementerne har en længde på 2,4 meter). Det vil sige, at afstanden mellem gulvafløbene er 4,8 meter. Der er mulighed for at placere med den afstand, man ønsker, eventuelt uden afløb i ungdystald).
- Ajlefløb til pvc-rør under gulv. Der er mulighed for at lave bagskyl i røret. Der er metal-dæksler over gulvafløbene.
- Langsgående drænrender, der er 3,5 cm brede og 3,0 cm dybe og placeret med 30 cm mellemrum, jf. figur 6.
- Overfladen støbt mod gummimatrise, så der opnås en skridsikker overflade, (nubret overflade).
- 1 % fald mod midten af gulv.

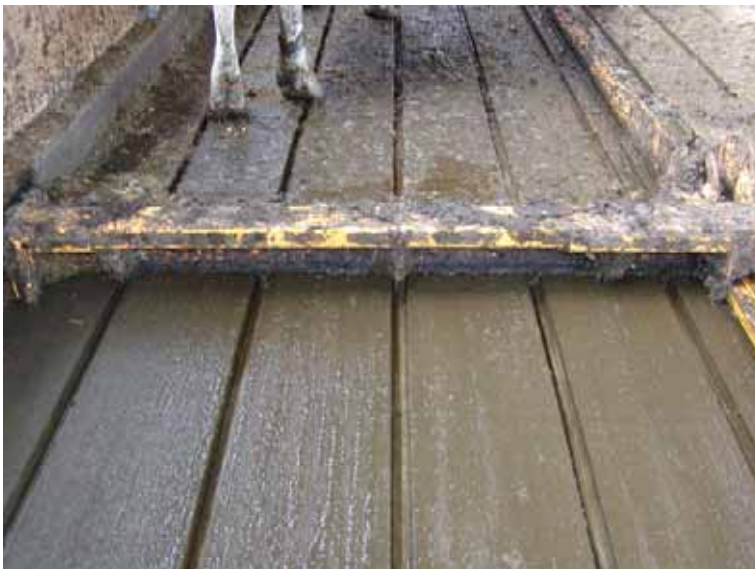
Skrabeanlægget er fra Skiold Mullerup A/S og er et hydraulisk skubbestangsanlæg med bredskraber, jf. figur 8.

Figur 8. Skrabeanlæg til gulvtype 2.

Skraberen er med gummikant og fingre, der skraber rent i drænrender. På prototypen af gulvet var drivskinnen monteret ovenpå gulvet. Det er nu muligt at få en nedbygget skinne.

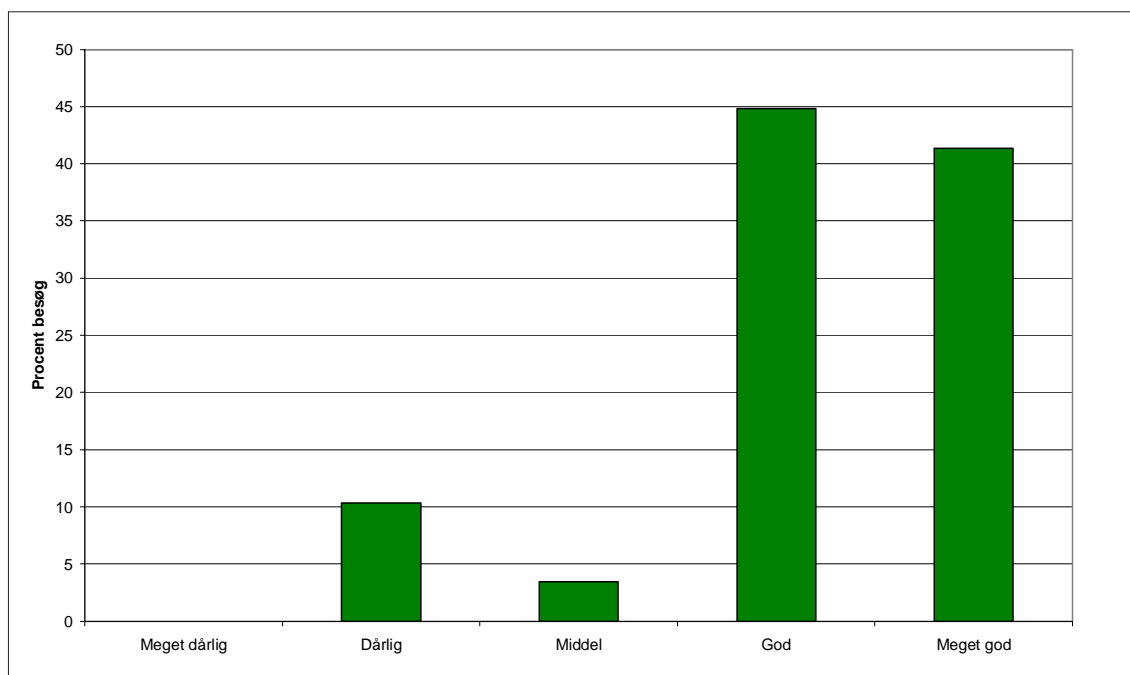
Kvægbrugernes vurdering af køernes gang på gulvene er vist i figur 9. Køerne gik generelt godt på gulvet, men ved 10 % af besøgene blev der konstateret en glat overflade, hvilket betød, at køerne gik noget usikkert. Specielt ved ungdyr, goldkøer, ved lav kotrafik eller i tørt og varmt vejr var der problemer med, at skraberen ikke kunne holde gulvet rent, hvilket kunne give en glat overflade. Der blev ligeledes i enkelte stalde observeret tendens til, at unge køer gik bedre på gulvet end ældre dyr. Dette kunne skyldes, at alle dyrene kom fra bindestald, og unge køer har muligvis lettere ved at tilpasse sig et nyt staldsystem end ældre køer.

Figur 9. Kvægbrugerens vurdering af køernes gang på gulvet.

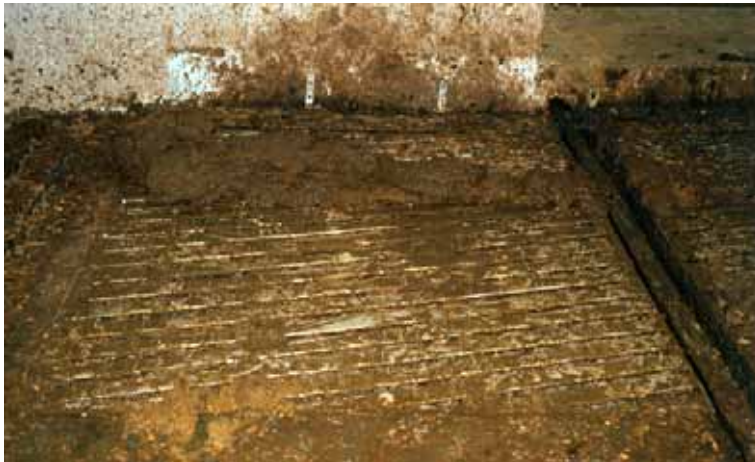
Figur 13. Gødningsaflevering på jernrist for enden af rensengang.

Ved gulvtype 1 afleveres gødningen i enkelte stalde på jernriste over tværkanalen, og der er problemer med, at gødningen ikke trædes gennem jernspalterne, jf. figur 13. Specielt ved hård frost giver dette problemer, da gødningen fryser sammen til én stor gødningsklat. Problemerne er forsøgt afhjulpet ved at ændre på spalteåbningerne, og spalteretningen i ristene, jf. figur 14. Derved blev der større spalteåbning og gødningen kunne lettere komme igennem. Det fungerer dog stadig ikke optimalt. Ved ændring af trædeflader og spalteåbninger skal de anbefalede mål stadig følges. Anbefalede trædeflader og spalteåbninger i betonspaltegulve er vist i tabel 1.

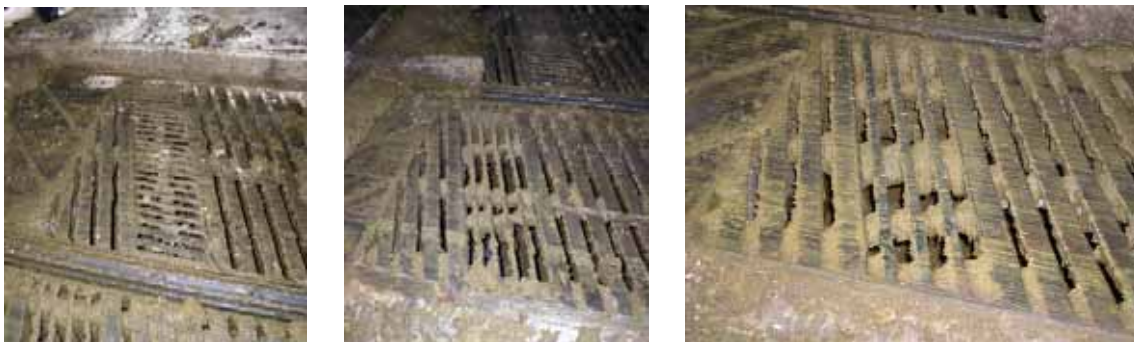
Figur 14. Eksempler på ændret spalteåbning og spalteretning.

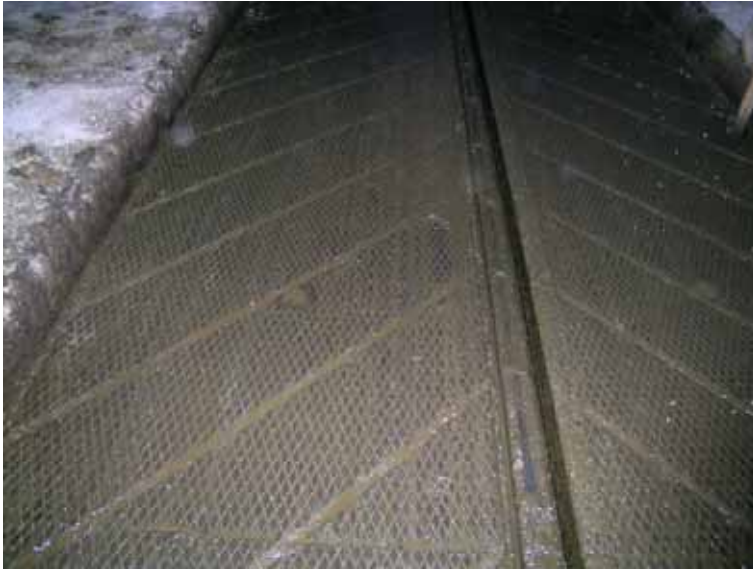
I besætninger med gulvtype 1 blev der givet udtryk for, at gulvet drænes godt, men at det mere skyldes faldet på gulvet fremfor drænrenderne. Det skyldes hovedsageligt, at drænrenderne tilstoppes med gødning, jf. figur 15. Ved gulvtype 2 udtrykkes stor tilfredshed med drænrenderne. Disse renses ved skrabning, da skraberen er monteret med fingre, der går ned i drænrenderne, jf. figur 16. Ved begge gulvtyper var der tilfredshed med ajlerenden. Eneste undtagelse ses i en besætning med gulvtype 1, hvor der blev anvendt halm som strøelse. Her kunne halmen tilstoppe ajlerenden.

Figur 15. Tilstoppede drænrender ved gulvtype 1.

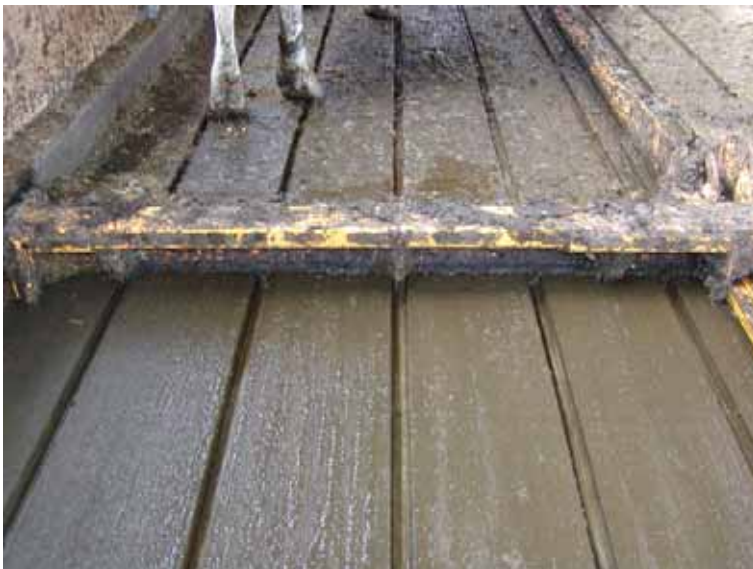
Figur 16. Skraberens til gulvtype 2 renser godt i drænrenderne.

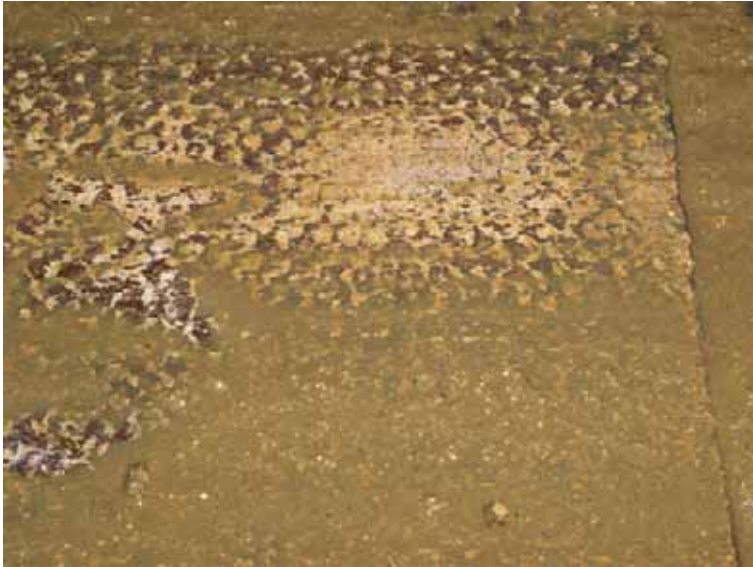
Ved gulvtype 1 blev der ikke observeret tendens til slid på gulvet. I en enkelt besætning med gulvtype 2 var der enkelte små områder, hvor der var glat på trædefladen, jf. figur 18. Dette blev kun observeret i denne ene stald.

Figur 18. Små områder med glat overflade på trædefladen ved gulvtype 2.

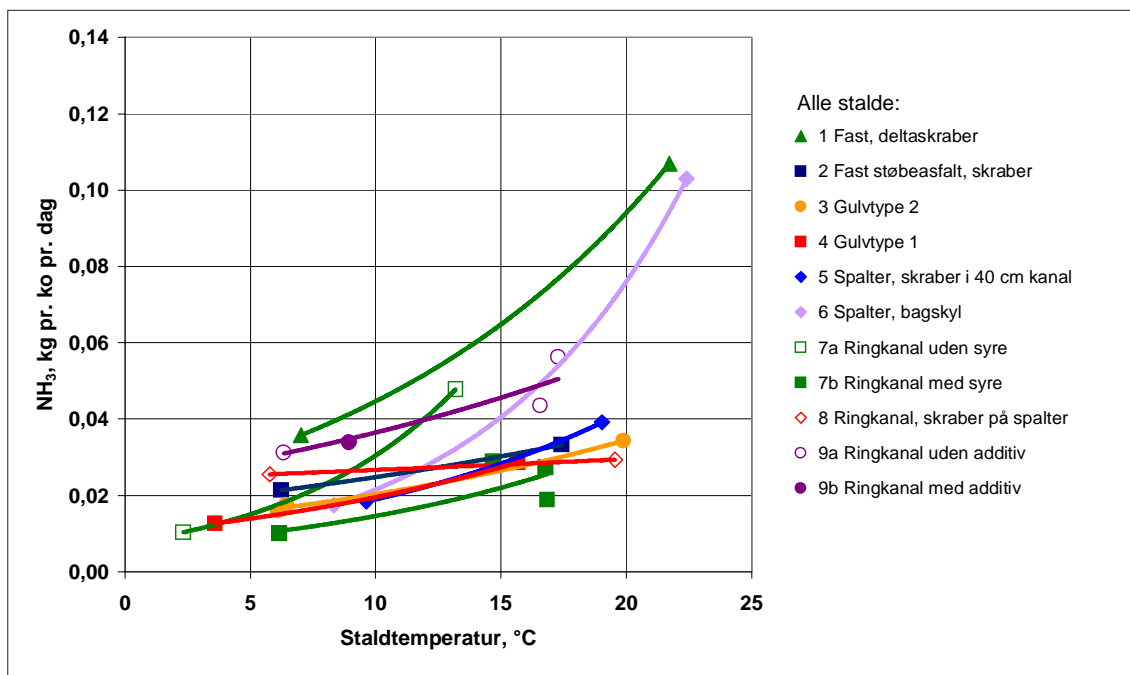
Der er foretaget målinger af ammoniakfordampningen fra naturligt ventilerede kvægstalde med forskellige gulvtyper og gødningshåndtering. Resultaterne er vist i figur 20.

Figur 20. Målt ammoniakfordampning som funktion af staldtemperaturen.

Resultaterne viser, at ammoniakfordampning er meget temperaturafhængig. Ved lave temperaturer er ammoniakfordampningen på omtrent samme niveau uanset gulvtype og gødnings håndtering. Derimod er der stor forskel ved høje temperaturer. De højeste fordampninger er fundet for stalde med henholdsvis pladsstøbt betongulv samt spaltegulv med bagskyl. Stalde med præfabrikerede, drænedede gulve samt stalde med ringkanalanlæg og syretilsætning havde de laveste ammoniakfordampninger. Ammoniakfordampningen er reduceret 50 % i stalde med præfabrikerede, drænedede betongulve sammenlignet med stalde med ringkanalanlæg.

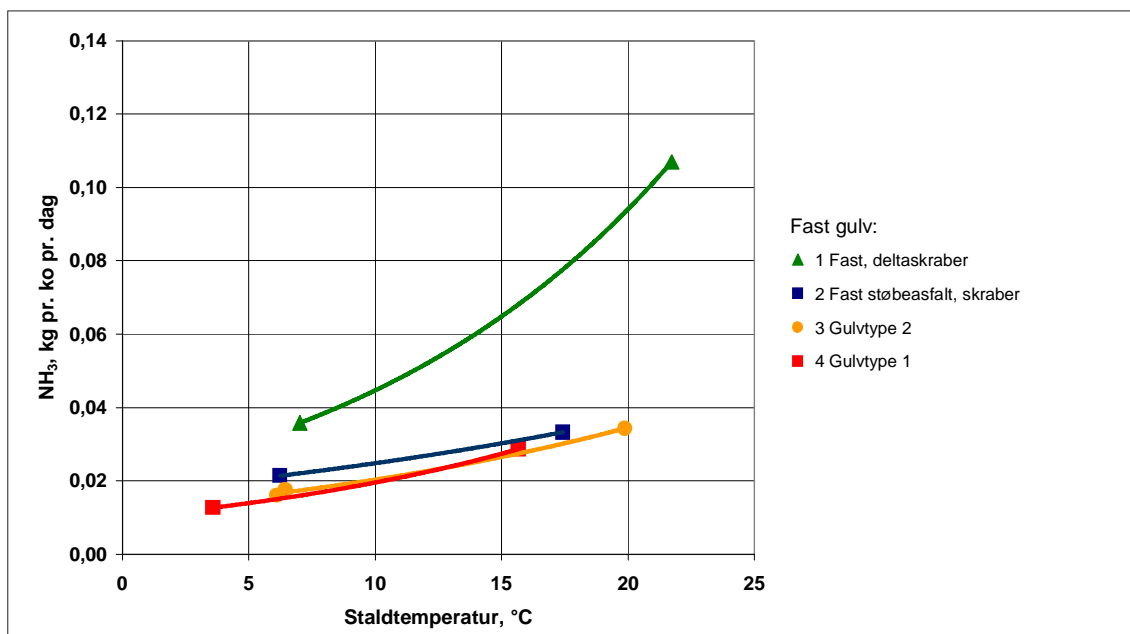
På figur 21 sammenlignes gulvtype 1 og 2 med andre typer af faste gulve.

Figur 21. Målt ammoniakfordampning som funktion af staldtemperaturen i stalde med fast gulv.

Resultaterne viser, at ammoniakfordampning fra gulvtype 1 og gulvtype 2 sammenlignet med ammoniakfordampningen fra stalde med pladsstøbt gulv er reduceret ca. 65 % ved høje temperaturer.
