Afvanding og planteproduktion

Vækst, ressource udnyttelse og udbytter
i korn, under forskellige og fluktuerende
grundvandsstand

PhD
cand.agro
Kasper Jakob Steensgaard Jensen

Erfaringer med omdræning

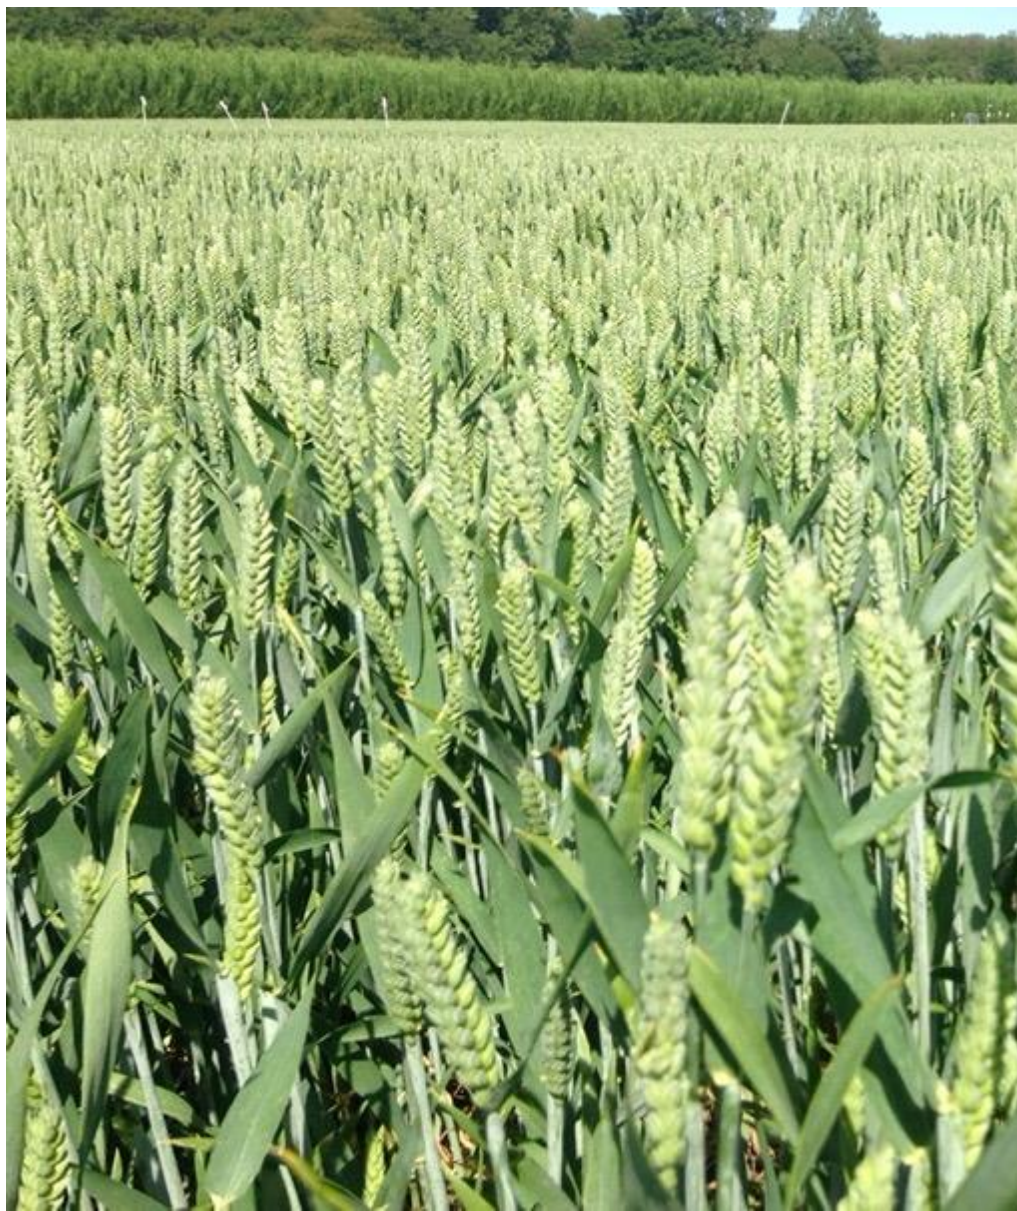
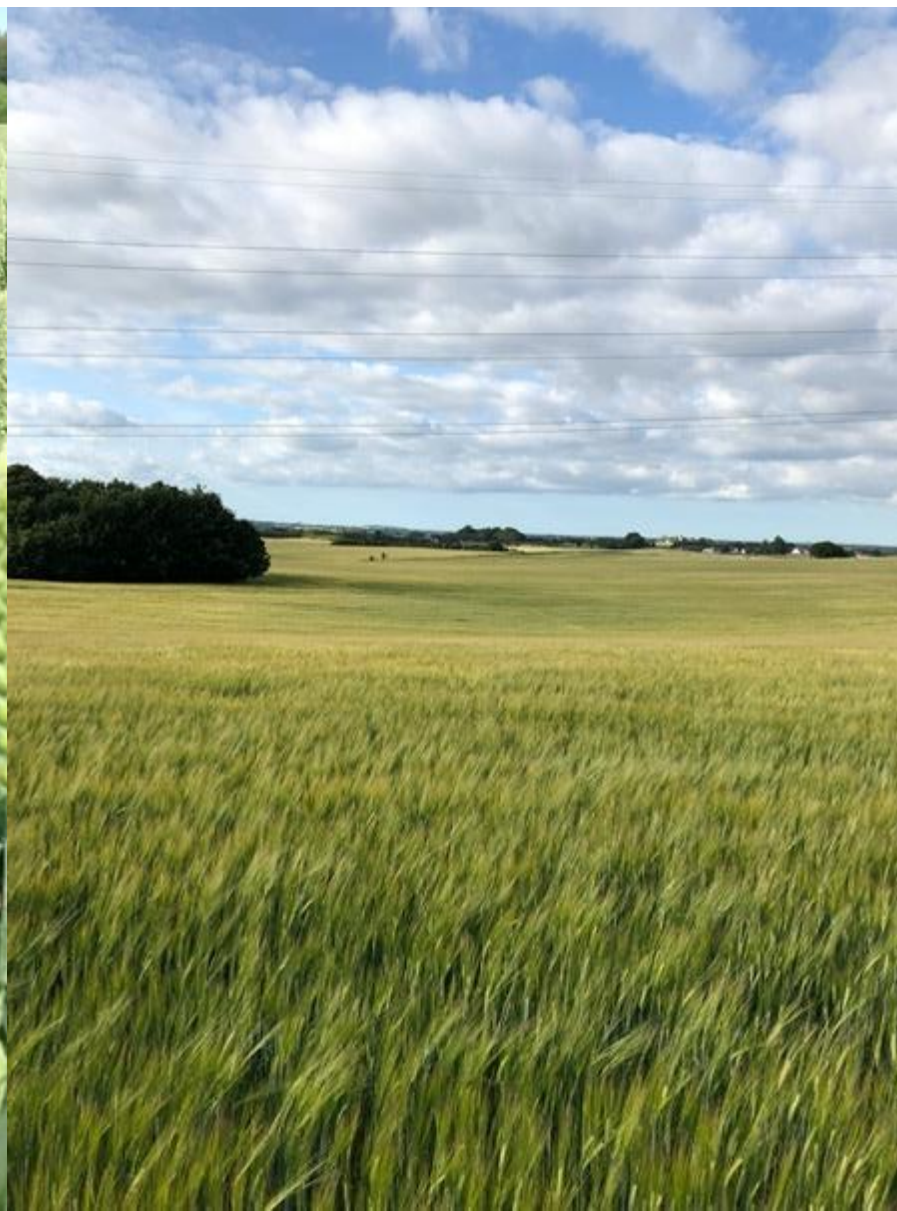
Udbytte effekt af dræning

Udbytte (kg tørstof/ha)		Kerne		Dårligere drænede	Udbytte tab	LSD
Afgrøde	År	N tildel.	Bedre drænede			
Drændybde			120-95cm	65-60cm		
Vårbyg	2012	111	6652	5596	16%	534
Vinterhvede	2013	174	7230	6523	10%	392
Vinterhvede	2014	175	7654	6452	16%	438
Vårbyg	2015	70	6008	4664	22%	697
		140	6598	5486	17%	697
Vinterhvede	2016	90	6108	4173	31%	538
		180	7622	5838	23%	538
Vinterhvede	2017	90	7111	5208	27%	756
		180	7760	6038	22%	756
Vårbyg	2018	70	3204 *	2477 *	23%	442
		140	3237 *	3050 *	6%	442
Vinterhvede	2019	180	7237	7157	1%	ns

* Kernevægt incl vand

Ingen visuel effekt

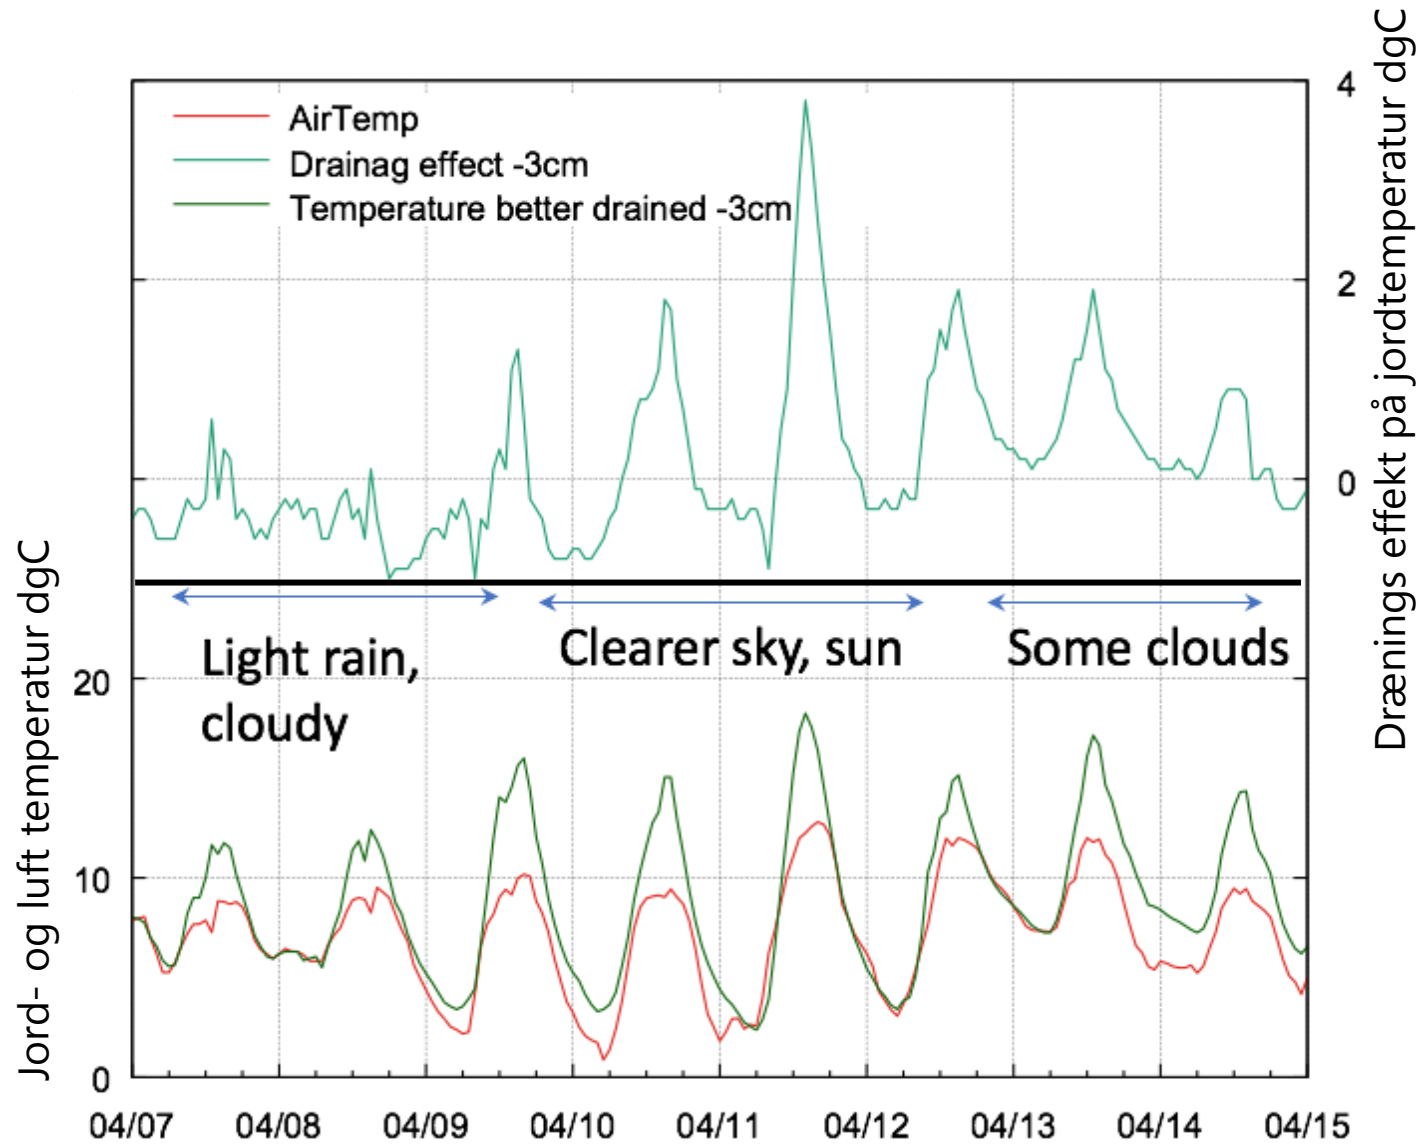
Vejrafhængig temperature effect af dræning

Field soil temperature -3cm April 2015 - May 2017	
Avg.Drainage effect on daily max soil temperature	
March	1.3
April	1.1
May	0.9

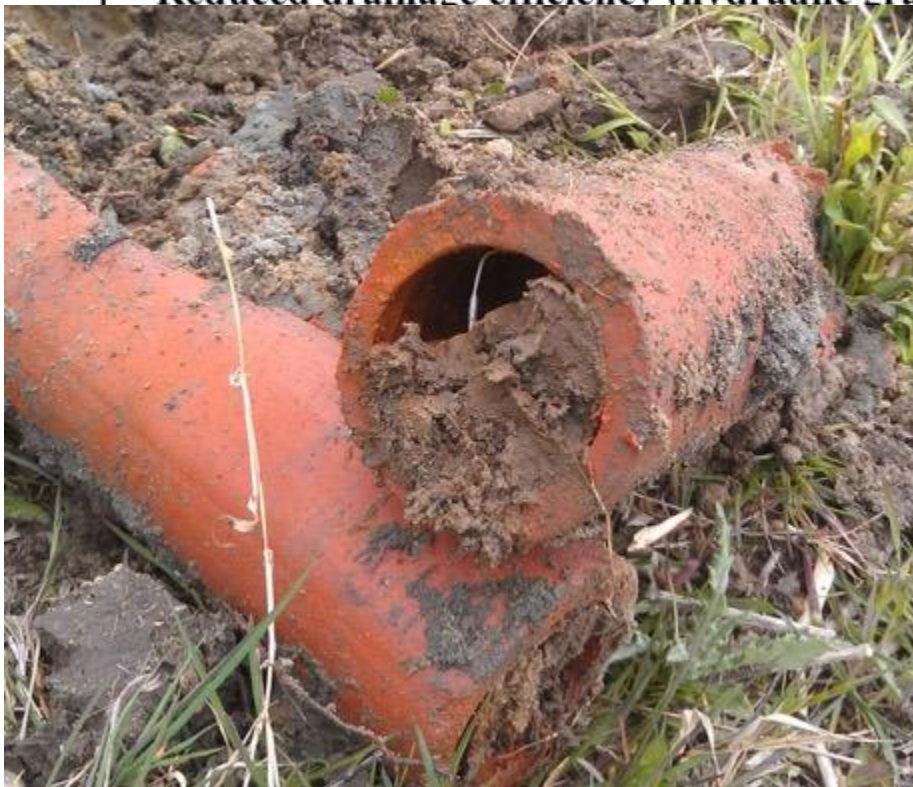
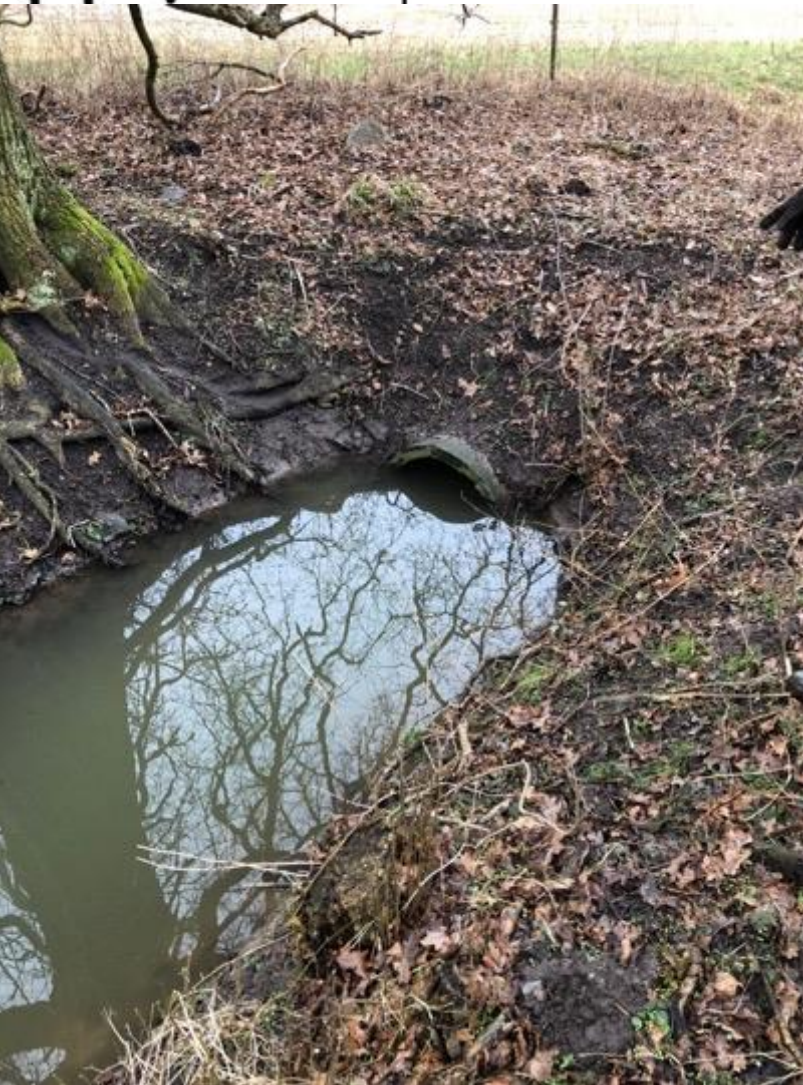
Increased water levels, submerged

Reduced drainage efficiency (hydraulic gradient) and increased

drainage depth is already critical!

Periods with low flow rate and stagnant water in drain pipes
⇒ **Risk of clogging**

Expected water level when the drain system was planned (designed) and implemented (= the design water level)

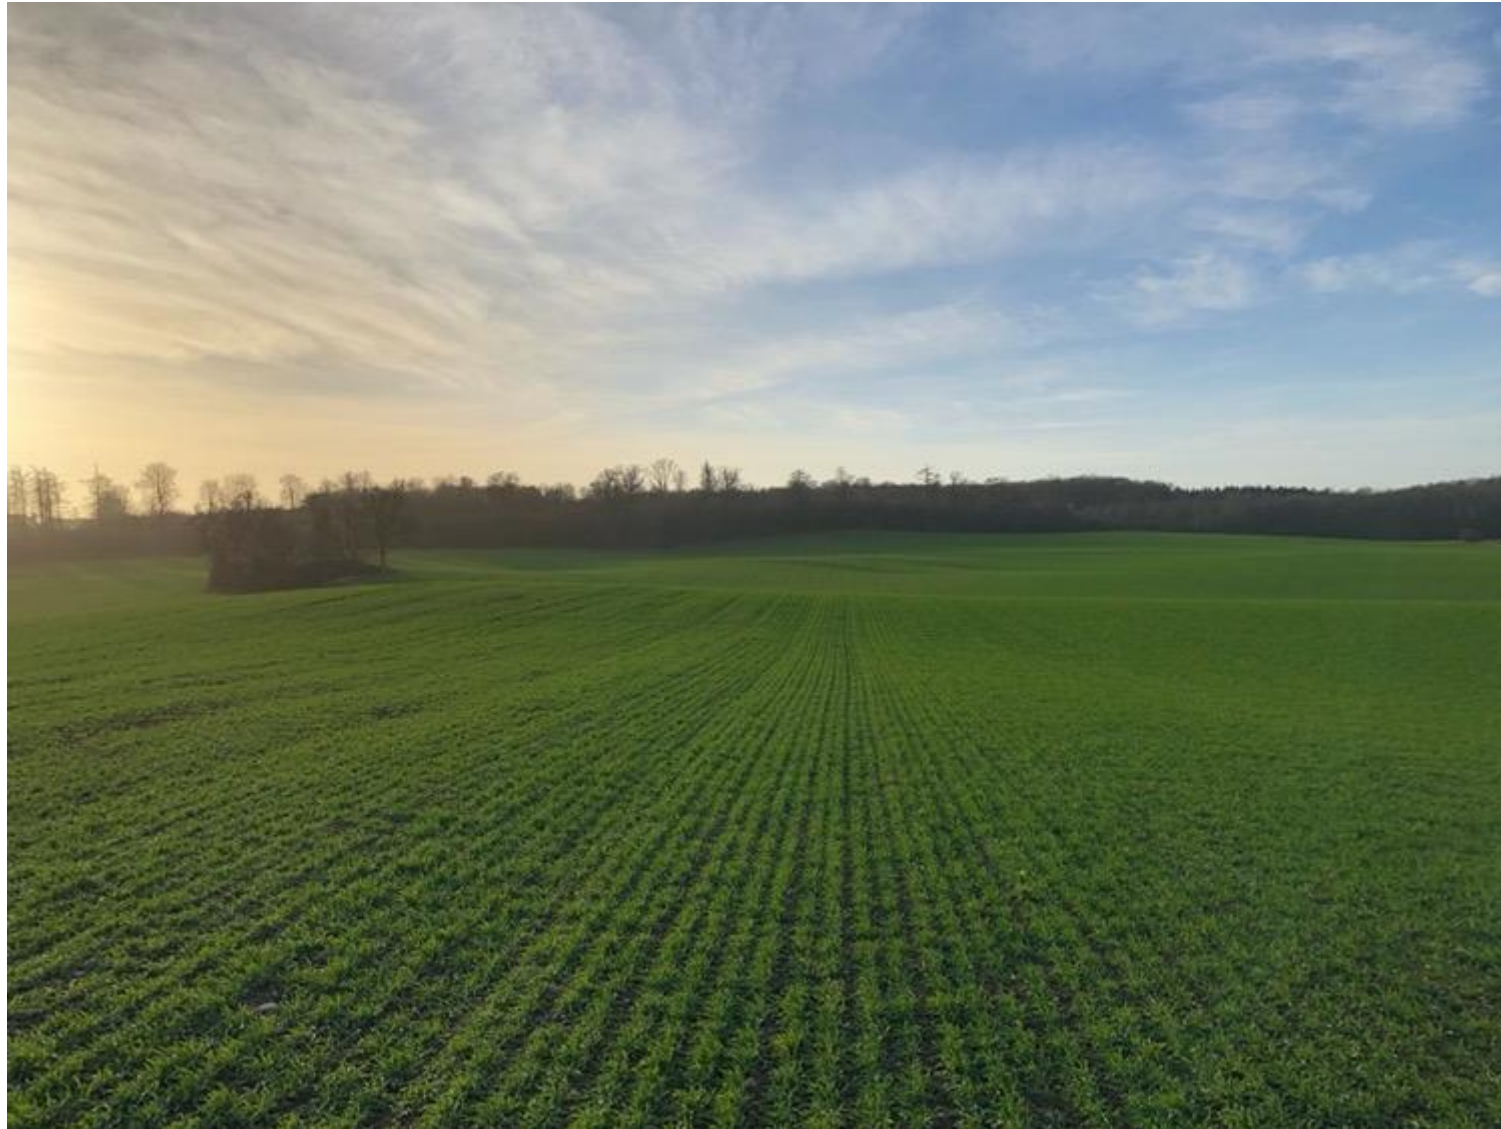
Ensartede jordvandindhold (rettidighed)

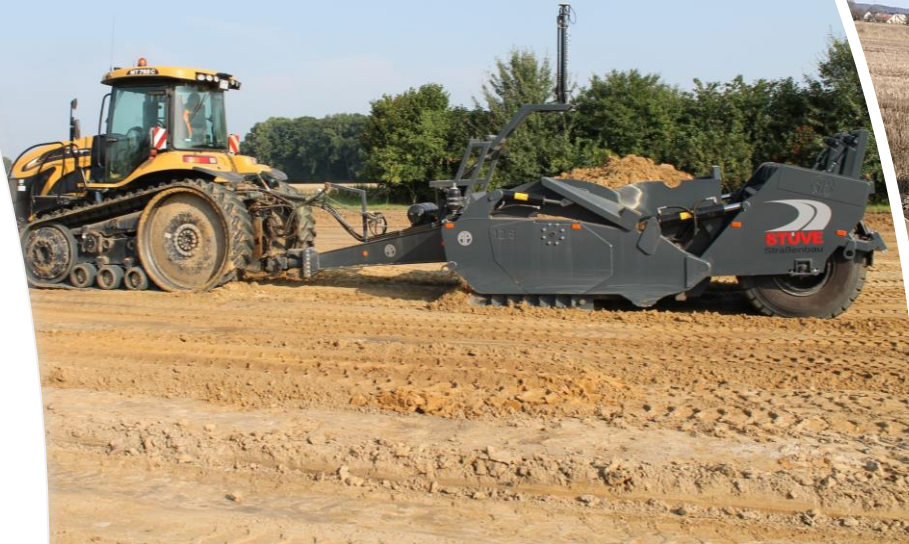
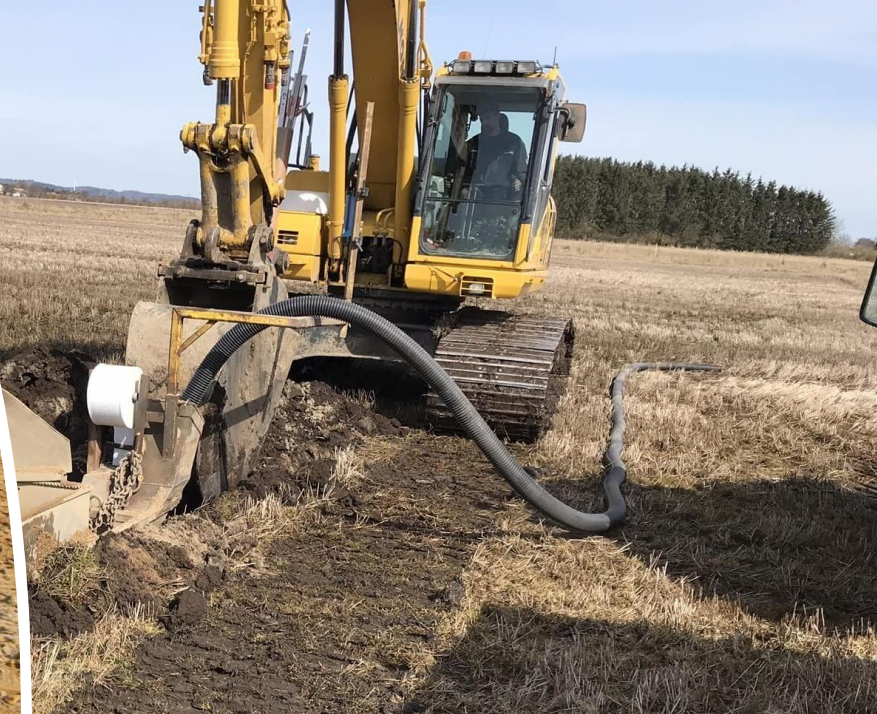
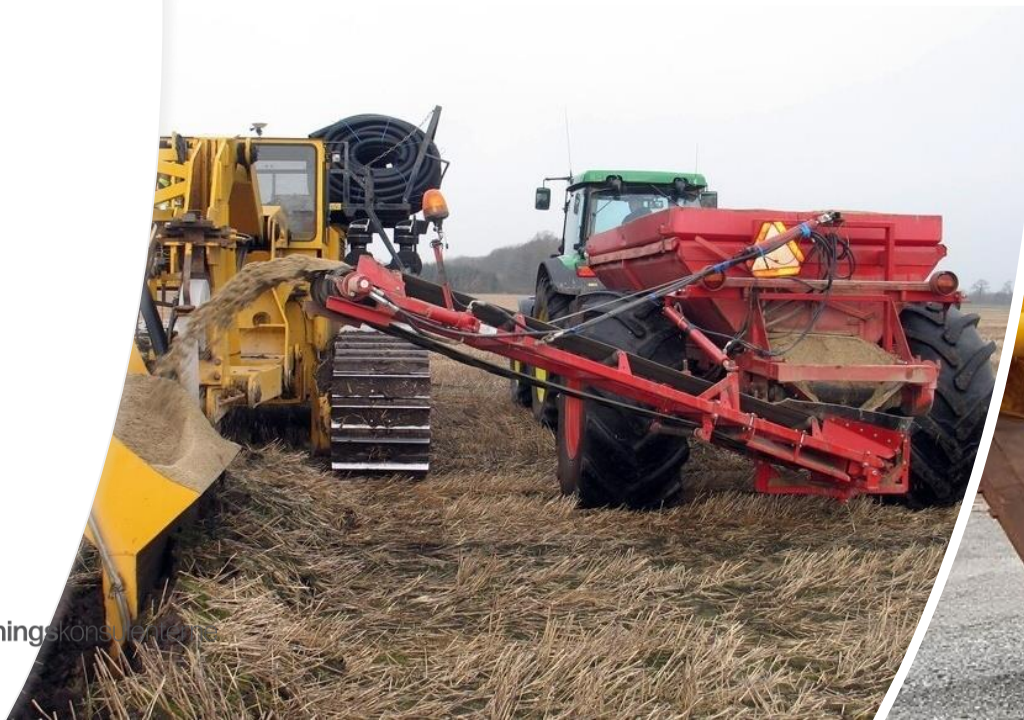
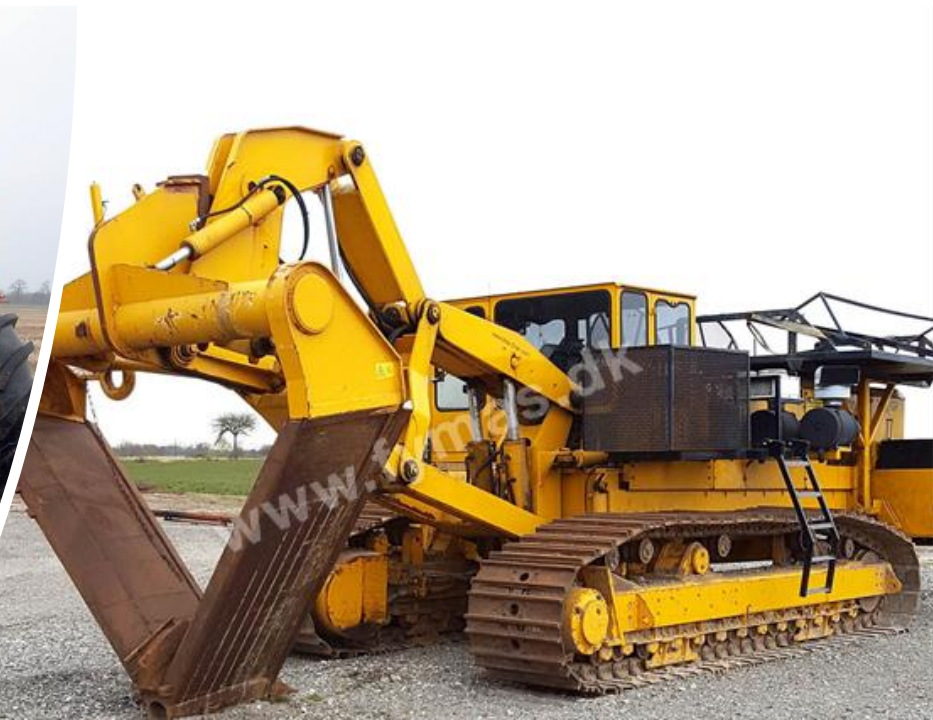
Dræningsmetoder

- Overfladedræning
 - Scraper
- Gravemaskine
- Gravefri Dræning
 - L-Plov
 - V-Plov

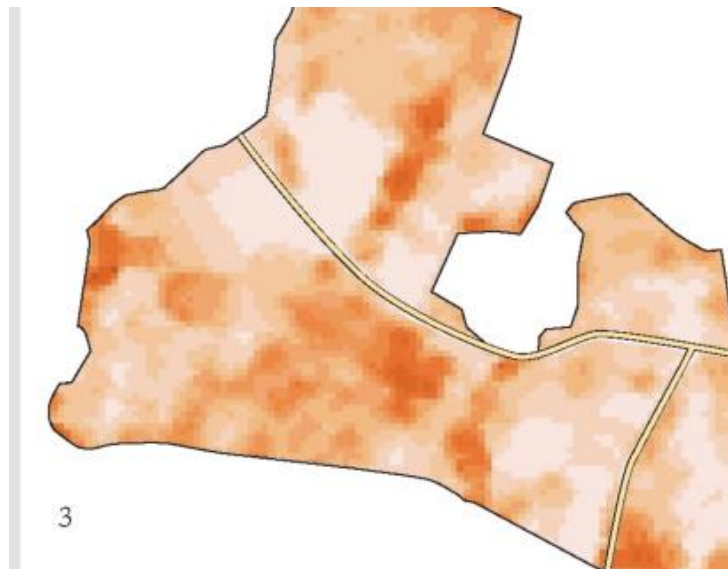
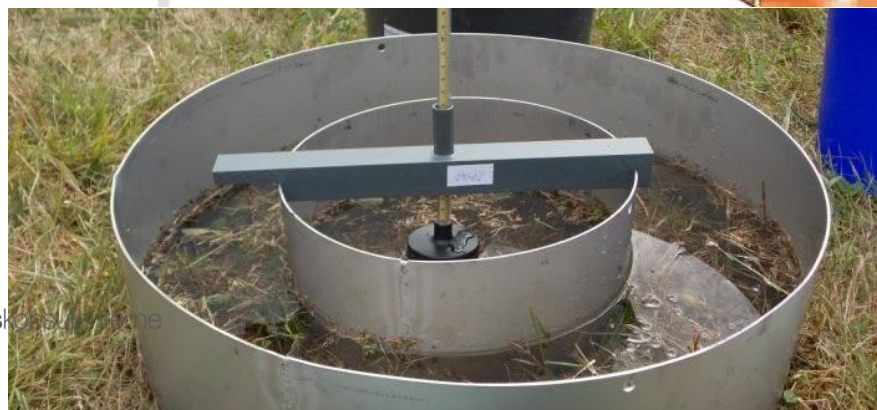
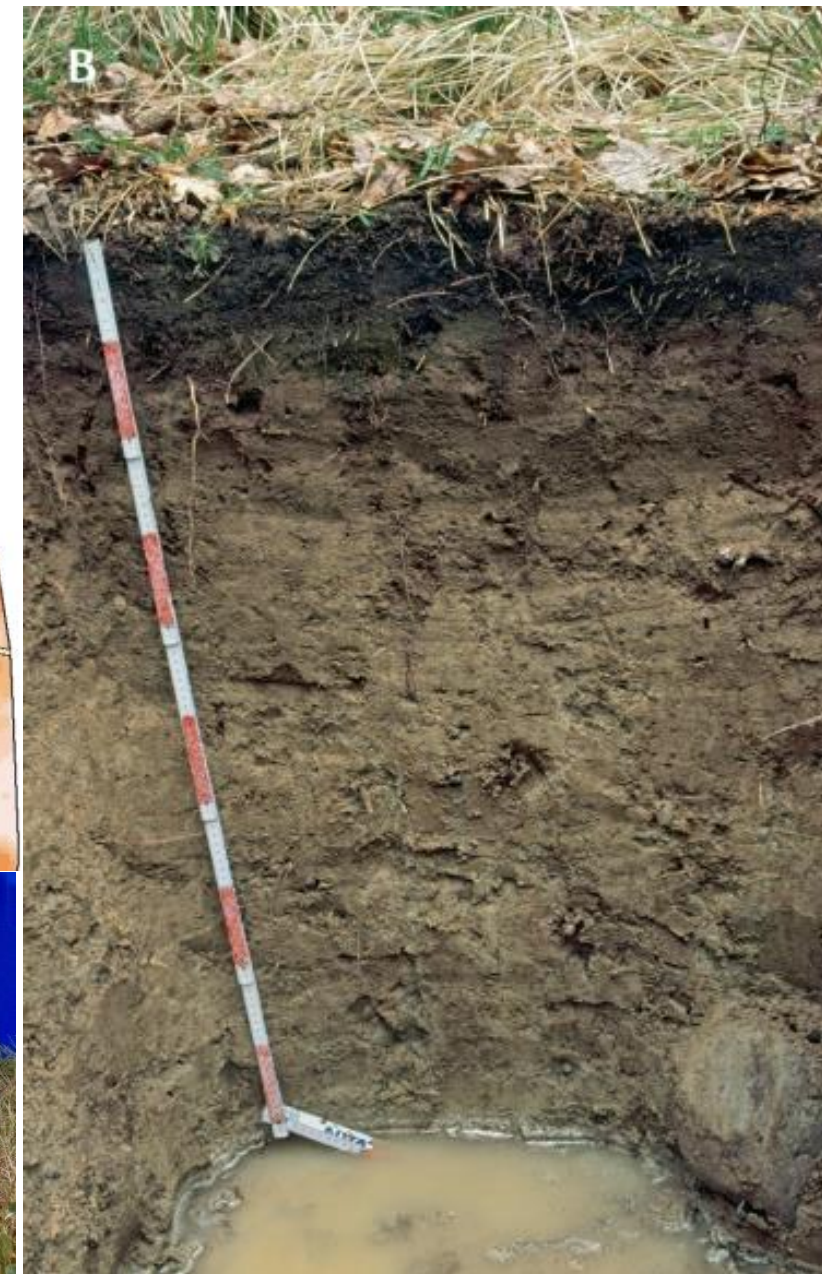
- Grav et hul
- Installer et eller flere pejlerør
- Fortag måling af jordens infiltrationsevne
- EM-38 kortlægning

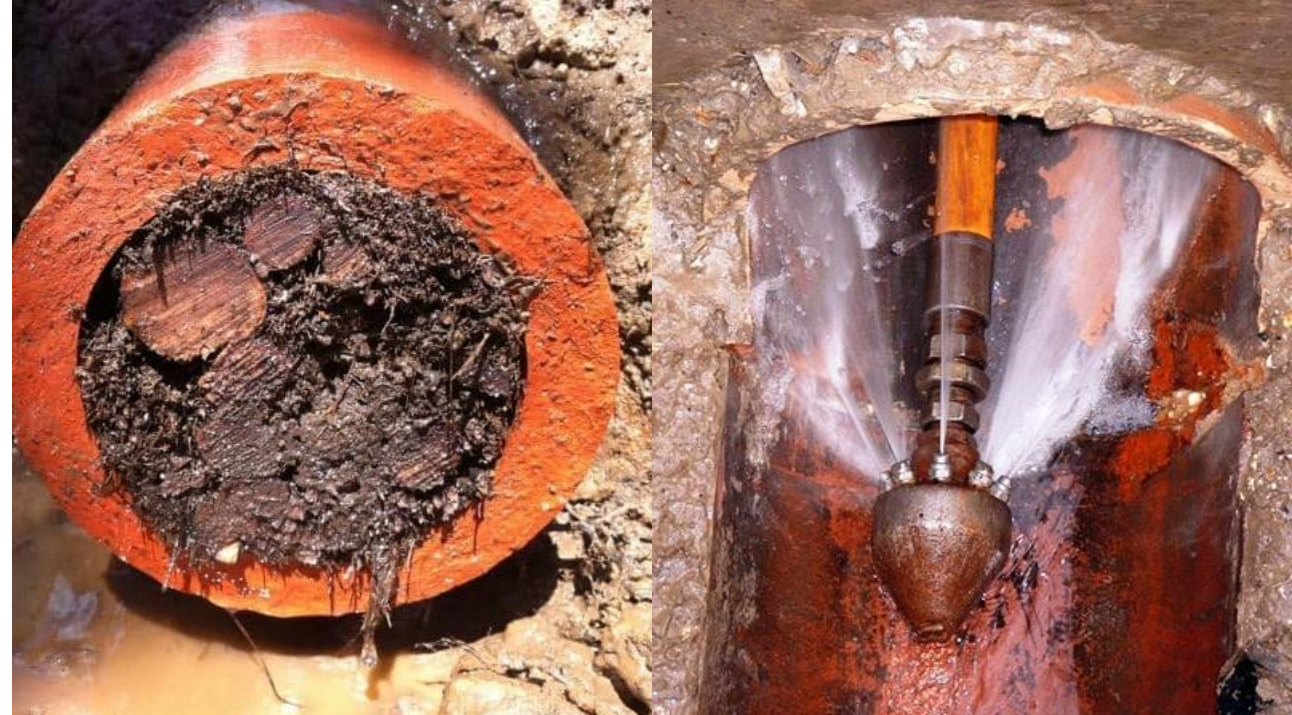
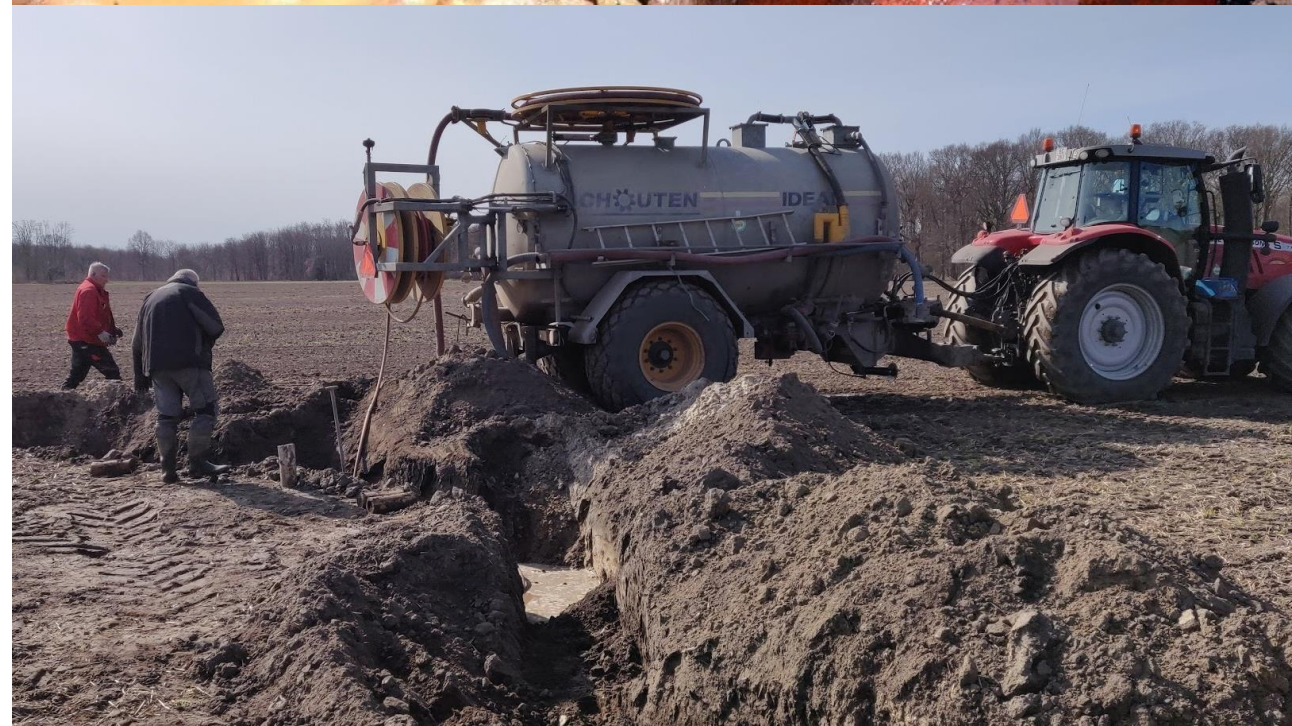
Nedslidning af drænsystemet

- Dårlig funktion som følge
 - For lille dybde eller stor drænafstand
 - Porøse rør og hovedledninger
 - Drænrør af reduceret vandføring som følge af planterødder
 - Drænrør delvist eller helt fyldt med sediment
 - Dræn og hovedledninger har for lille jordhøjde og/eller er delvist eller helt sammenfaldne såbare overfor trafik
 - Tilbagevendende jordfaldshuller
- For omfattende vedligehold

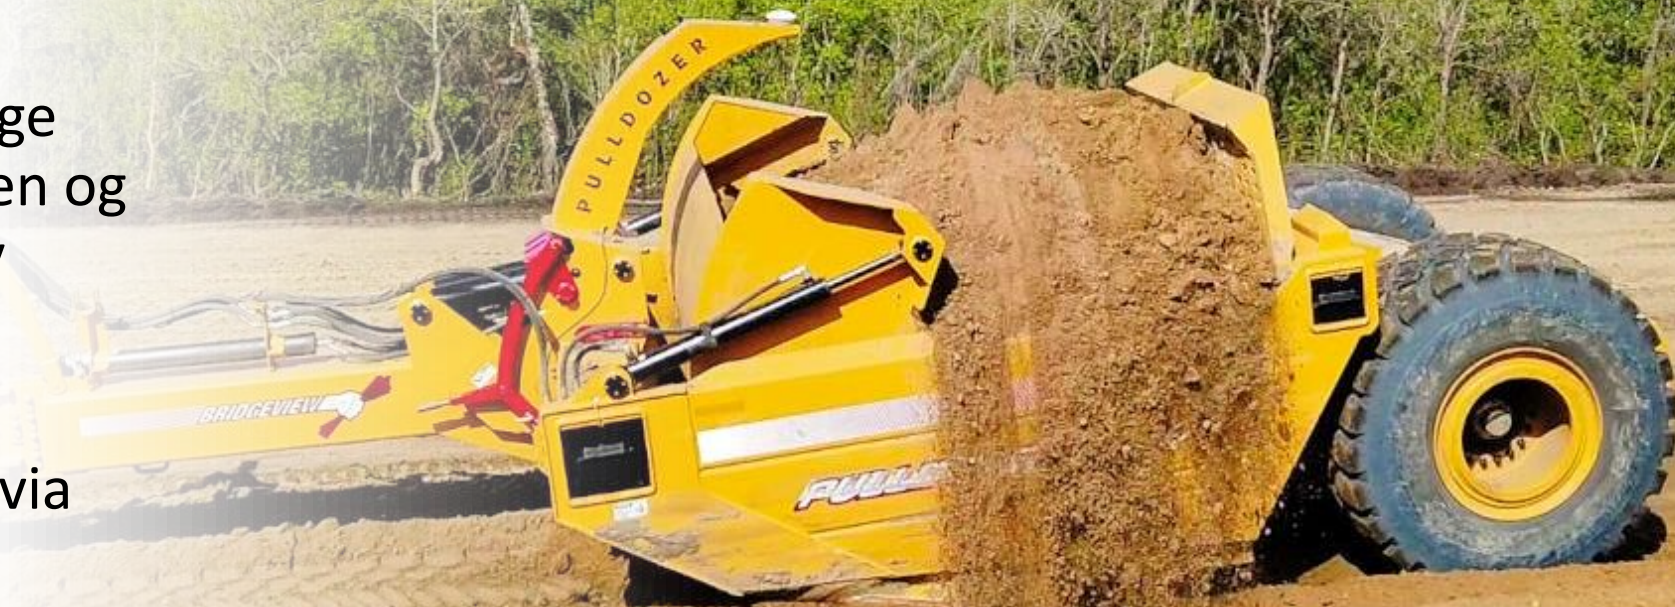
Overfladevandsdræning

- Anvendes mhp. forbygge stående vand på marken og i lavninger ved intensiv nedbør
- Sikre strømningsveje afleder overfladevand via jordoverfladen udover markkanten
- Forbygger vandmætning, erosion og misvækst
