FarmTest undersøger kvik-optrækkere

FarmTest af kvikoptrækkere

- Afsluttet FarmTest

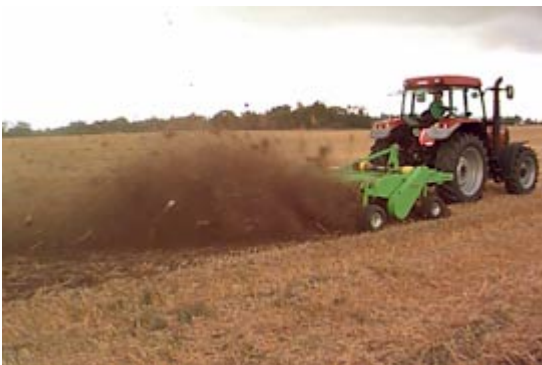
Kvik-Up harven

Kvik-Up monteres i traktorens trepunktsophæng og består forrest af en stubharve med enten almindelige stubharvetænder eller stive tænder med brede vingskær.

Bag harven sidder en pto-dreven rotor, der roterer 175 omdrejninger pr. minut med kørselsretningen. Den arbejder i en dybde, så den løsede jord gennemarbejdes og en del af eventuelle kvikudløbere og andre ukrudtsarter vil blive slået fri af jorden. Blandingen af jord og ukrudt kastes bagud, hvor en stor del af rødderne frigøres fra jorden og lægges til tørring oven på den bearbejdede jord.

Rotorens arbejdsdybde kan justeres uafhængigt af harvens dybde. Den fås i arbejdsbredder på 2, 3 og 4 meter.

En forespørgsel hos brugere af Kvik-Up viste, at der havde været problemer med holdbarheden af både rammen og fjedertænderne i rotoren. Disse problemer synes nu løst ved en kraftigere ramme og om nødvendigt med hydrauliske stenudløbere på de enkelte tænder.

Hvis rotorens tænder ramte en fast sten, var der risiko for, at tanden knækkede. Der er dog også her sket en produktudvikling, så harven i dag er udstyret med tænder, der er mere robuste over for sten. Hvor der er mange sten, anbefales det at nedsætte hastigheden på traktorens pto fra 540 til ca. 480 omdrejninger pr. minut.

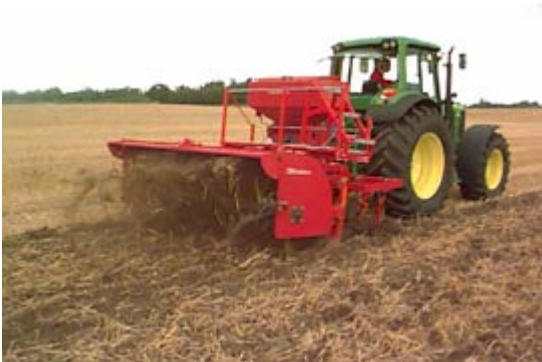
Kvik-killer monteres ligeledes i traktorens trepunktsophæng og består forrest af en stubharve med 48 cm brede vingskær, som har til formål at løsne jorden.

Bag harven sidder en pto-dreven og langsomt roterende pick-up-rotor, der roterer mod kørselsretningen, så kvikudløberne bliver løftet op over rotoren. Den arbejder i en dybde, så den løsede jord gennemarbejdes, og en del af eventuelle kvikudløbere og andre ukrudtsarter vil blive trukket fri af jorden og lagt til tørring oven på den bearbejdede jord.

Rotorens arbejdsdybde kan justeres uafhængigt af harvens dybde.

Ved kørsel med harven viste der sig problemer med kraftoverføringsakslen til rotoren. Der var ikke frirum nok i stubharvens topramme til, at rotoren kunne arbejde i optimal dybde. Akselen blev således klemt, hvorved beskyttelsesrøret blev ødelagt. Der var også problemer med springkoblingen, som udløste, hvis rotoren arbejdede dybt i jorden, eller der blev kørt for hurtigt. Der kunne også ske det, at rotoren ikke kunne følge med, hvorved jorden blev slæbt sammen i volde. Disse volde kunne være vanskelige at planere ud ved senere jordbearbejdninger. Det kræver derfor en god del øvelse og tålmodighed at køre med harven.
