# FarmTest

**Teknik og metoder  
til samensilering af  
roer og majs**

# **Teknik og metoder til samensilering af roer og majs**

Af konsulent Jørgen Pedersen, AgroTech og maskinkonsulent Erik Nissen, Bygnings- og Maskinkonteret i Sønderjylland

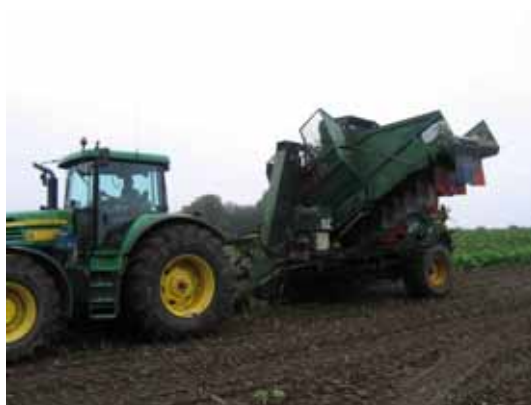
Figur 1. Thyregod T7 helplante høster med integreret roeknuser.

Den nyeste model T7 er en såkaldt helplante høster. Den tager tre rækker op ad gangen. Den er fra fabrikken udstyret med:

- Slagleklipper til aftopning
- Transportbånd, der fører den høstede roetop op i tanken
- Knuser, der består af to roterende valser med skær.

- Den fabriksmonterede knuser på Thyregod T7 består af to valser med skær; valserne roterer mod hinanden oppefra og ned, og der er hydraulisk stenudløser; afstanden mellem valserne og rotationshastigheden kan justeres. Knuseren drives af oliemotor.

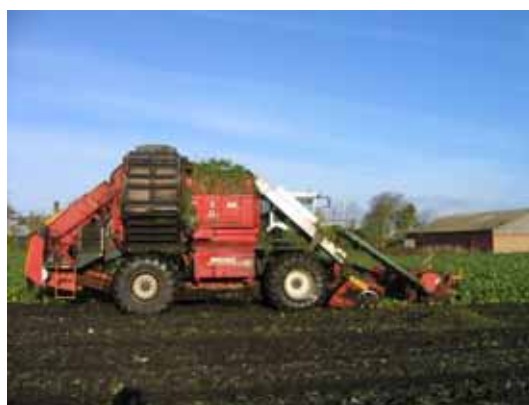
Figur 2. Selvkørende 6-rækket Tim roeoptager med påbygget roeknuser og todelt transportør til roetoppen.

De selvkørende roeoptagere fra Tim var alle 6-rækkede og udrustede med slagleklipper til aftopning. I de tilfælde hvor Tim-maskinerne også bjærgede toppen, skete dette via et transportbånd eller en blæser, der førte toppen op i tanken. I tanken var der på nogle af maskinerne monteret en roeknuser.

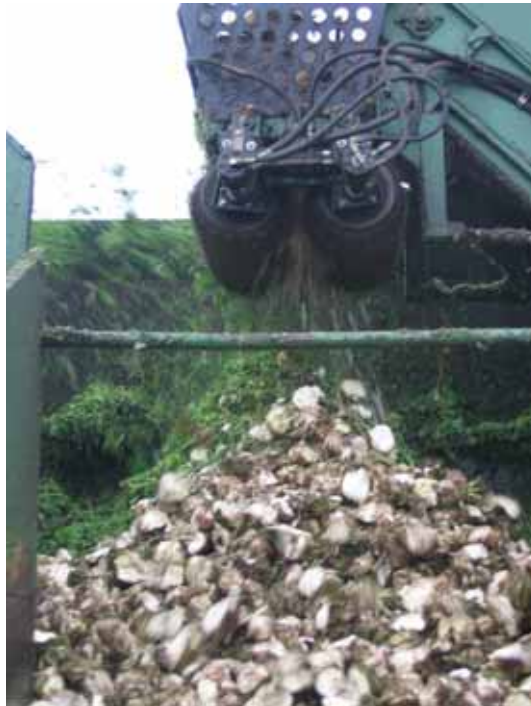
Figur 3. Roeknuser på Thyregod T7 i fuld action.

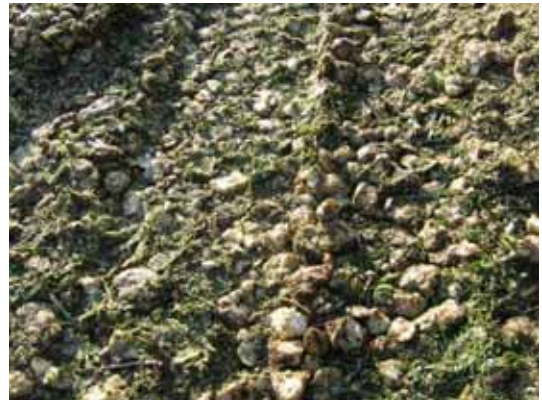
Figur 4. Knuste roer i plansilo.

Der er ikke lavet opmåling af roestykkernes størrelse, men visuelt vurderet var stykkerne af meget ensartet størrelse – som nævnt på størrelse med en knyttet hånd. Der var tilsyneladende heller ikke den store forskel mellem stykkerne fra de forskellige knusertyper.

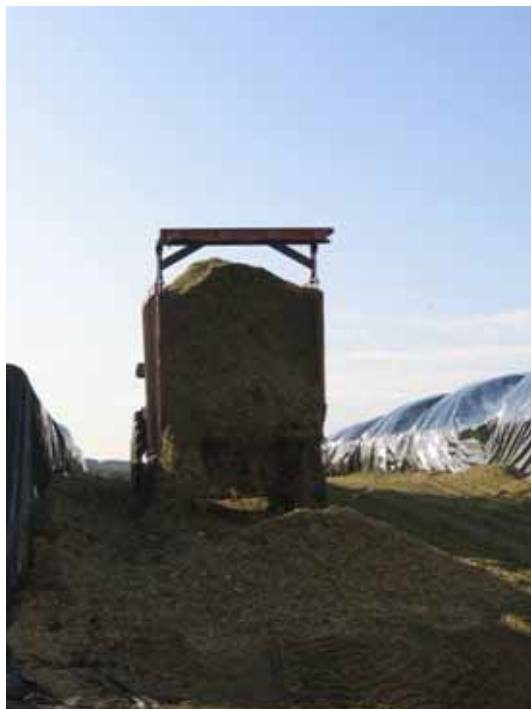
Figur 5. Indlægning af majshelsæd med vogn med bundkædetræk.

Så længe ensilagestakken ikke er meget høj, kan vognene køre op i stakken og læsse af. Dette gælder dog kun vogne med bundkædetræk og staldgødningsspredere. Indholdet i tipvogne bør af sikkerhedsmæssige grunde altid læsses af på fast bund, dvs. ved siden af siloen eller lige ved opkørslen til stakken – aldrig med hjulene holdende på et blødt lag ensilage!

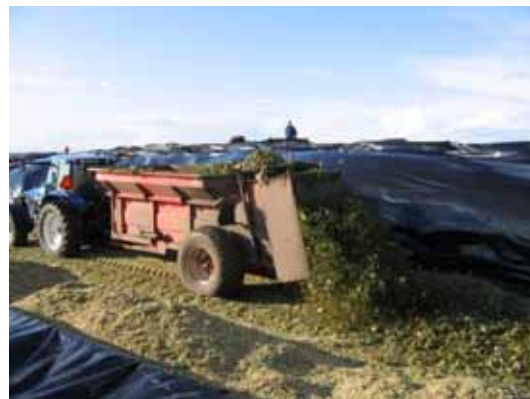
Figur 6. Indlægning af knuste roer + toppe med staldgødningsspreder.

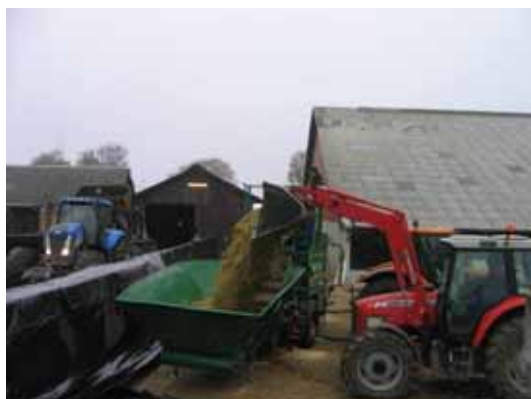
Figur 7. Sammenblandet (i fuldfodervogn) kolbemajs og knuste roer + toppe fyldes i stationær rundballepresser.

På en af de syv ejendomme, hvor samensileringen er overværet, er en del af grovfoderet presset i rundballer og wrappet. Roer + toppe er blandet med kolbemajs i en fuldfoderblander. Med en såkaldt industripresser, af mærket Orkel, er det sammenblandede materiale presset i rundballer og pakket ind i plastik (wrappet). Se beskrivelsen under case 7.

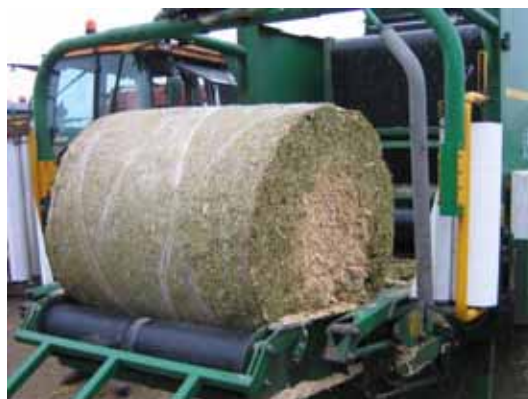
Figur 8. Rundballe bestående af kolbemajs og knuste roer + toppe. Klar til wrapning.

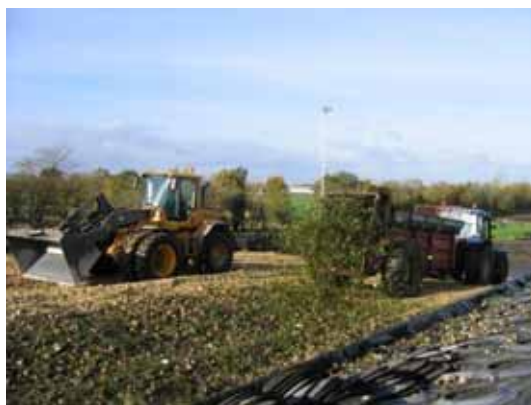
Figur 9. Staldgødningsspreder fordeler knuste roer og toppe i plansilo.

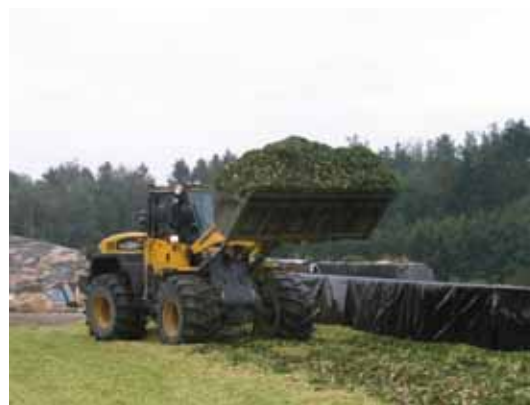
Figur 10. Med skovlen på gummigeden køres de knuste roer + toppe ind i plansiloen og fordeles.

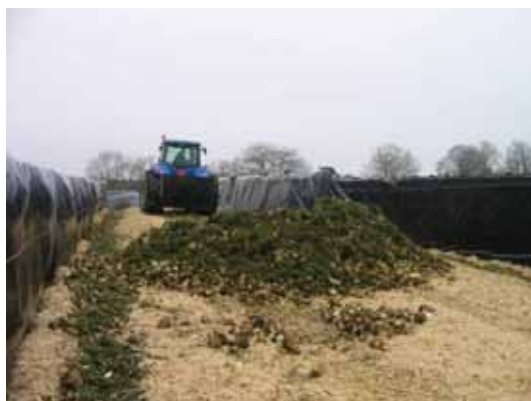
Figur 11. Roer tippet af i en bunke inde midt i plansilo.

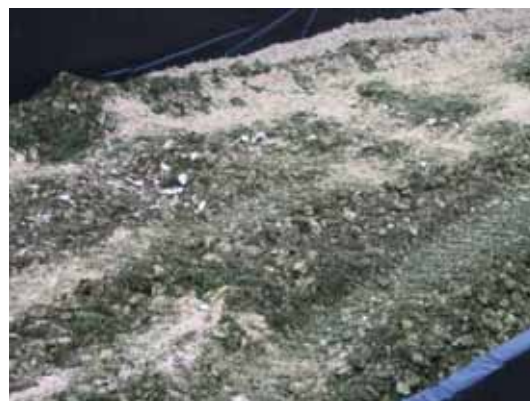
Figur 12. Roebunke forsøgt udjævnet med gummiged – en meget vanskelig kunst.

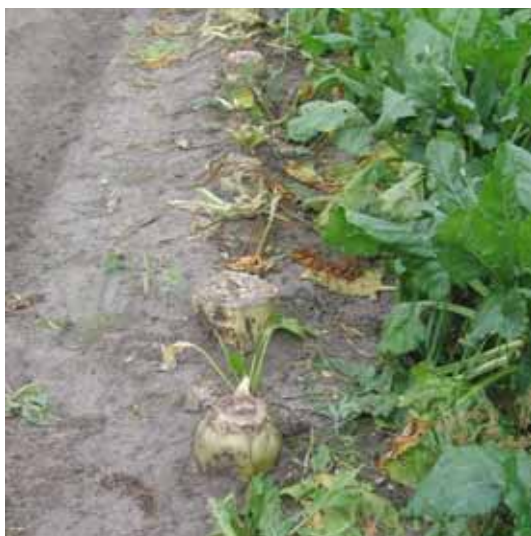
Figur 13. Aftoppede roer på ejendom nr. 1. Roerne er aftoppet korrekt. Her med en grønthøster forud for optagning.

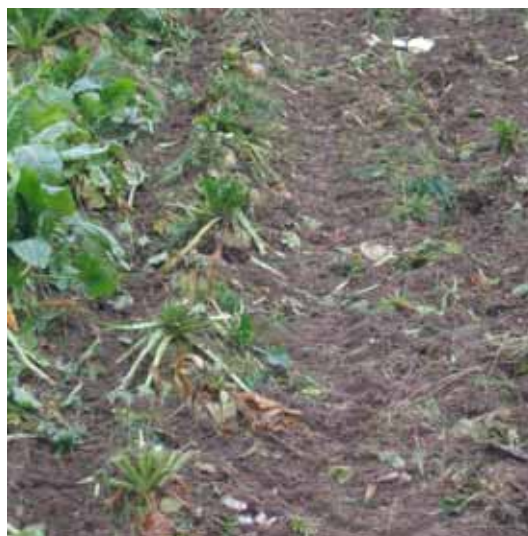
Figur 14. Roer aftoppet med slagleklipper på roeoptager i forbindelse med optagningen. Bemærk de forholdsvis lange bladstilke, der sidder tilbage på toppen af roerne efter aftopningen. Under optagning rodes der jord ned mellem disse bladstilke, hvilket er en væsentlig kilde til forurening af ensilagen med jord.

Med de bugserede roeoptagere kan traktorførerne fra førersædet kun vanskeligt se roerne bag aftopperen og således i praksis ikke løbende justere aftopningen. Derfor ses det ofte, at aftopningen efterlader relativt lange bladstilke på roerne ved aftopning med bugserede roeoptagere.

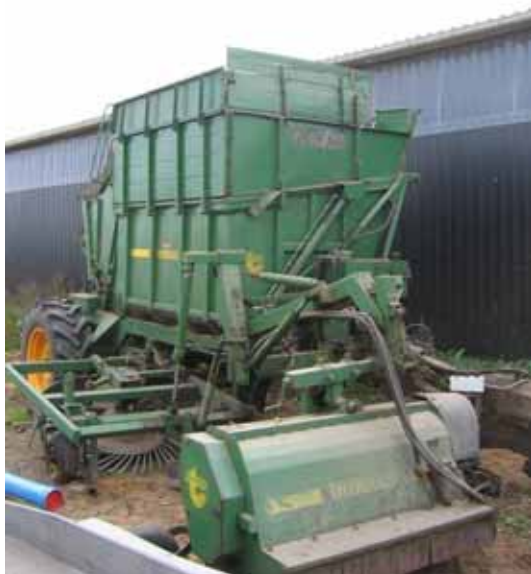
Figur 15. Roeoptager anvendt til optagning af aftoppede roer.

Roerne er optaget med en bugseret 3-rækket Thyregod roeoptager med to renserouletter og aftopper. Roeoptagerens kapacitet angives at være 0,5 ha/time. Aftopperen blev ikke benyttet, da roerne på forhånd var blevet aftoppet med grønthøster og vogn.

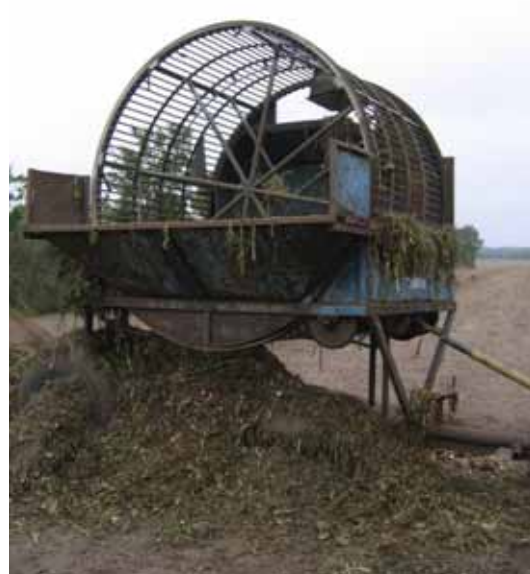
Figur 16. Roerenser ("Pariserhjul") til ekstra rensning af roerne. Kapaciteten er op til 40 tons/time.

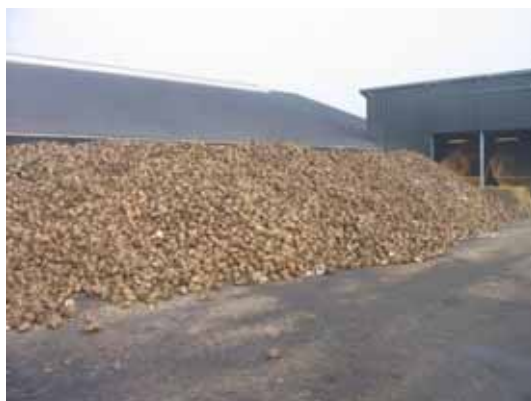
Figur 17. Dyngge af hele roer på asfalteret plads foran ensilagesiloer.

Roerne er kørt hjem til ejendommen dagen før den 26. september, hvor samensileringen fandt sted. De er lagt på en asfaltbelagt plads ved ensilagesiloerne. Vejret den 26. september var præget af tåge og kraftig dug til langt op ad formiddagen.

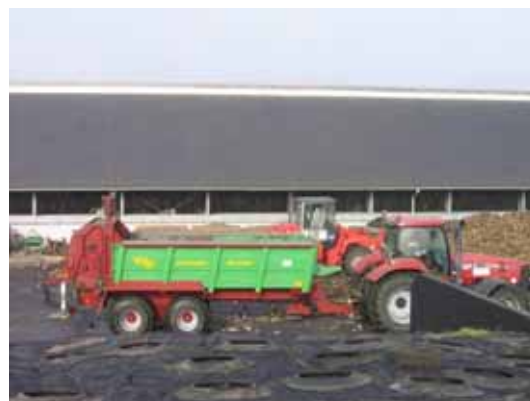
Figur 18. Læsning af staldgødningsspreder, anvendt til knusning af roer.

Til knusning og indlægning af roerne i ensilagesiloen benyttedes en Strautmann VS18 Streublitz staldgødningsspreder med to vandretliggende spredetallerkener. Bag spredetallerkenerne var der monteret en ca. 1½ cm tyk dug af gummimateriale. Dugen sikrede, at roestykkerne faldt ned bag ved vognen og ikke spredtes langt omkring. Spredbredden svarede herved ca. til bredden af vognen. Spredningen var dog ikke jævn på tværs af køreretningen. Langt hovedparten af det knuste roemateriale lå i to striber bag efter vognen. Årsagen hertil er, at spredetallerkenerne fortrinsvis slynger materialet udad, sideværts væk fra vognen. Men når dugen stopper roestykkerne, falder de blot lige ned, og der dannes altså to striber af knust roemateriale bag vognen.

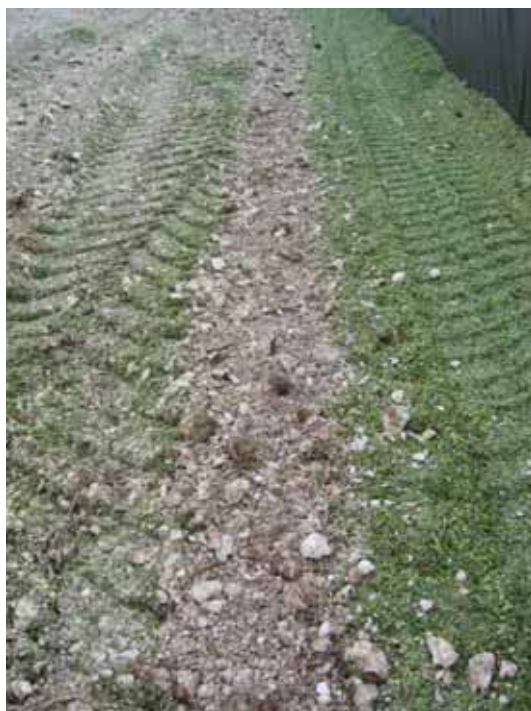
Figur 19. Knuste roer oven på majshelsæds-ensilage.

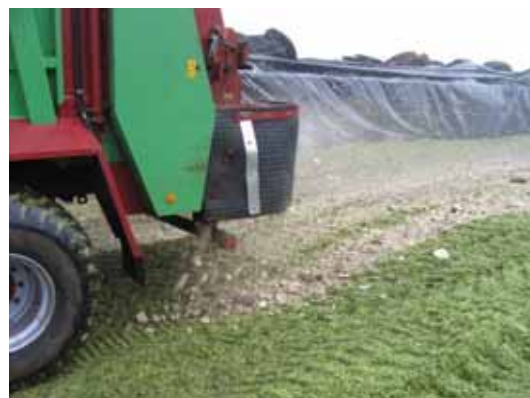
Figur 20. Bemærk, at den knuste roemasse ligesom falder i to striber efter vognen.

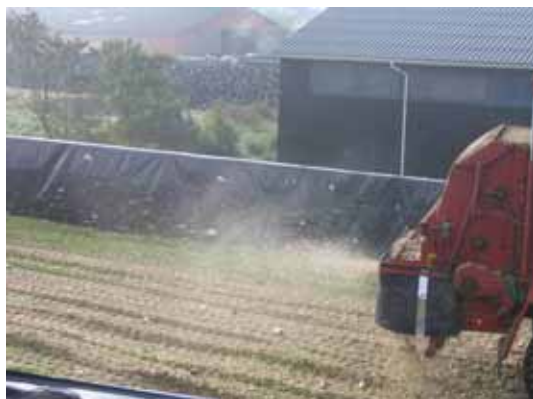
Figur 21. Knusning og spredning af roer i ensilagesilo.

Staldgødningssprederen blev kørt i tre spor i ensilagesiloen – ét i hver side og ét i midten – for at fordele de knuste roer over hele bredden af siloen. Siloen målte (LxBxH) 50x12x2,30 meter.

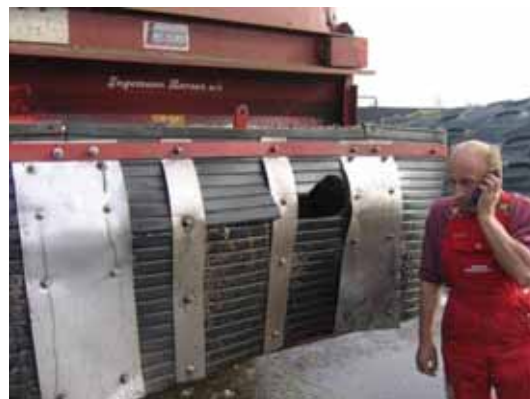
Figur 22. Hul i gummidug bag på Strautmann staldgødningsspreder.

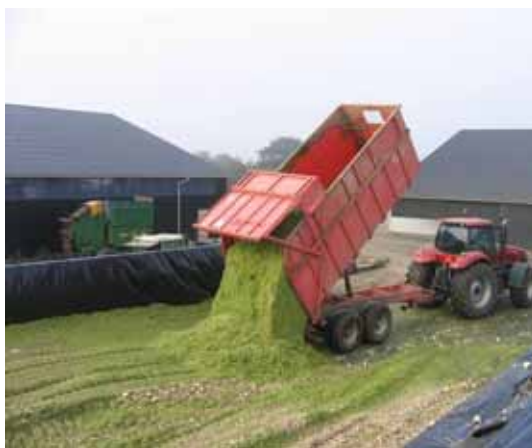
Figur 23. Aflæsning af et læs majshelsæd ved kanten af stakken.

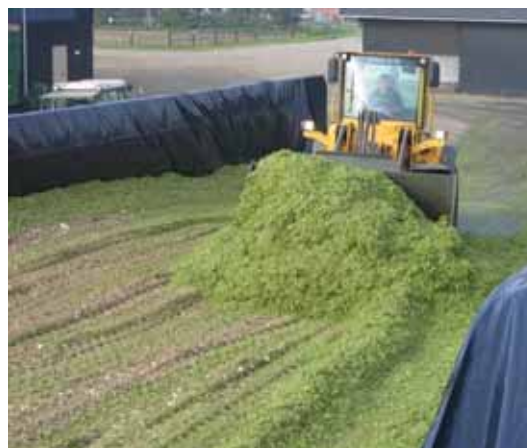
Figur 24. Udjævning og fordeling af majshelsæden med gummiged.

Med en gummiged, Volvo L90E, blev majselsæden skubbet op i siloen og fordelt. Samme gummiged kørte også ensilagen sammen.

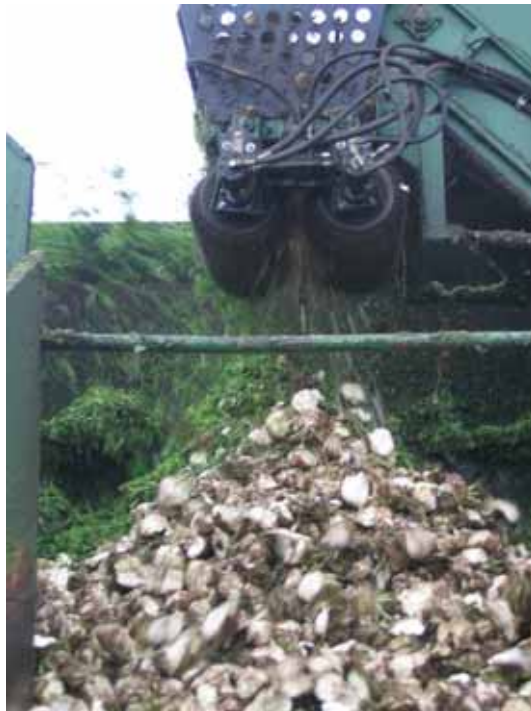
Figur 25. Roeknuser i fuld aktion.

Roerne knuses i tanken på roeoptageren. Fra løfteelevatoren op til tanken kastes roerne ned i knuseren, som består af to mod hinanden roterende valser med radiale stillede skær. Roetoppen går ikke gennem knuseren.

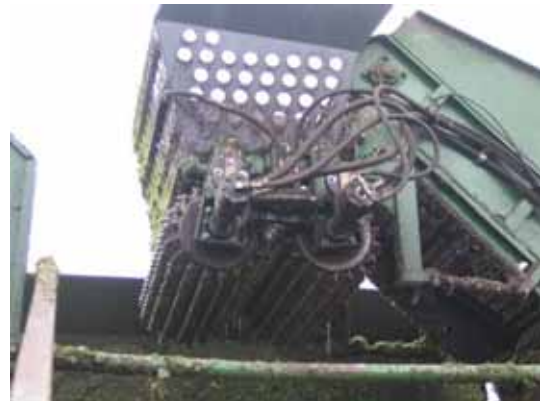
Figur 26. Nærbillede af roeknuser i tanken på Thyregod T7.

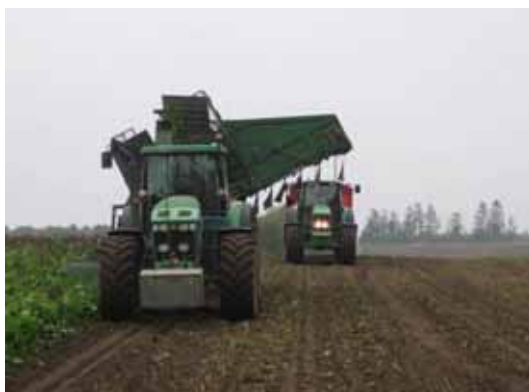
Figur 27. Optagning af roer med Thyregod T7 helplantehøster.

Roeoptagningen kørte ikke optimalt. Ifølge traktorføreren var hastigheden 3-4 km/t, hvor den burde være omkring 7 km/t. Farten var sænket på grund af problemer med at få toppen op i tanken. Transportbåndets kapacitet var efter alt at dømme for lav til den meget kraftige og fyldige roetop.

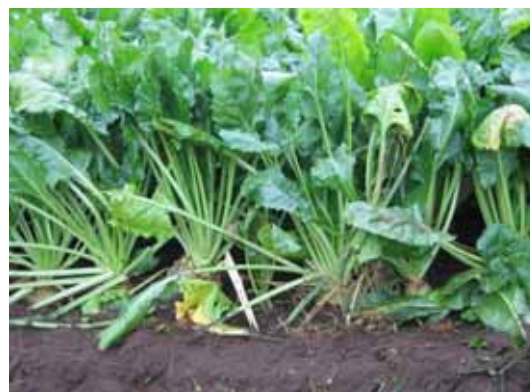
Figur 28. Roer med kraftig og fyldig top.

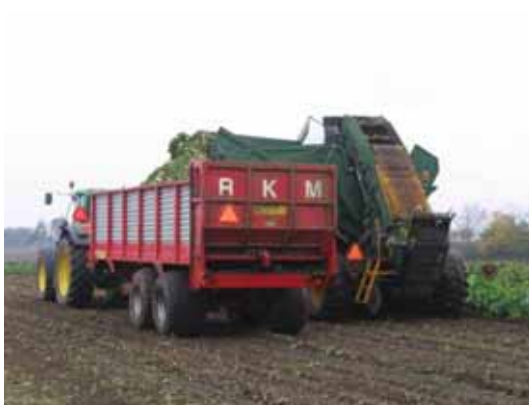
Figur 29. Roeoptager tømmer roer over i transportvogn.

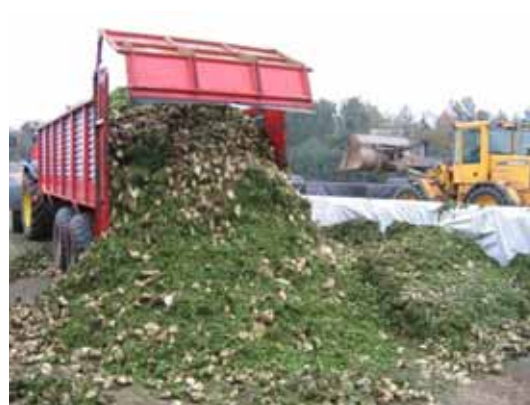
Figur 30. Roerne læsses af på plads ved siden af plansilo.

Roerne blev kørt hjem til ejendommen med aflæsservogn. De blev læsset af i en dynge ved siden af plansiloerne, som hver måler (LxBxH) 40x9x1,75 meter. Da roemarken lå umiddelbart op til silopladsen, var der kun behov for en enkelt frakørselsvogn.

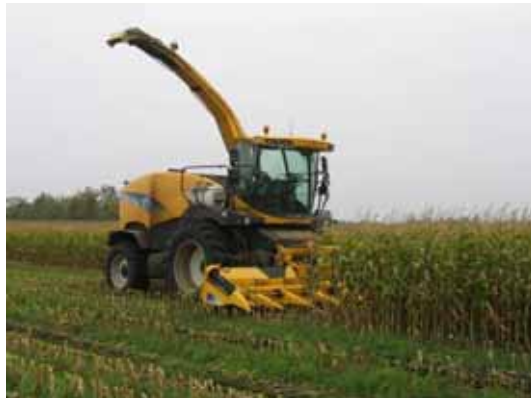
Figur 31. Majssnitter i mark.

Majsen blev høstet med en ny NH FR9060 finsnitter, der var udstyret med et otte-rækket majsbord og kerneknuser. Majsmarken lå ca. 2 km fra ejendommen, og den snittede majshelsæd blev kørt hjem med tre vogne med bundkæde-aflæsning. Snitterens maksimale kapacitet vurderes af landmanden at være op til 3½ ha/time. Tilsyneladende har snitteren ikke kørt med max. kapacitet, da det i så fald ville have betydet, at roeoptageren skulle have taget 0,9 ha roer op per time – eller omkring det dobbelte af det reelt præsterede – for at den kunne have holdt trit med majssnitteren.

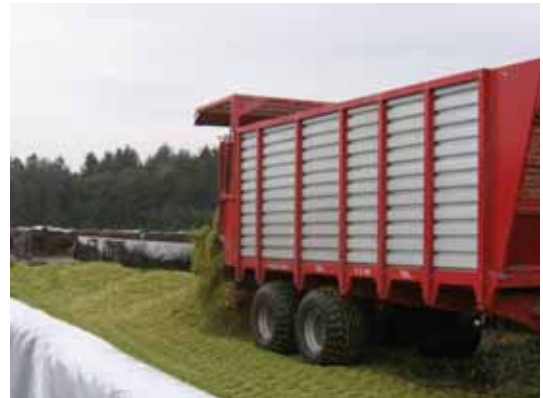
Figur 32. Aflæsning af majshelsæd fra vogn med bundkædetræk. Bemærk at majsens ligger i dynger efter aflæsservognen.

De to plansiloer, hvori majs og roer blev samensileret, var åbne i begge ender, så aflæsningen af vognene foregik, mens de kørte op over stakken i siloerne. Det er vigtigt, at bundkædetrækket er i orden. Majshelsæd er tungt, og vognene fyldes hårdt. Efter endt aflæsning blev majshelsæden jævnet ud i tynde lag i siloerne med gummigeden.

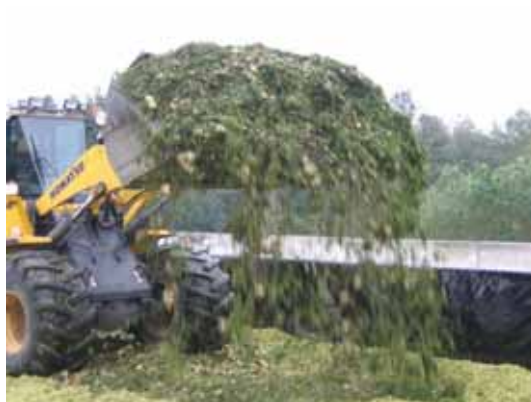
Figur 33. Indlægnings af knuste roer med skovl på gummiged.

Roerne blev lagt ind i siloerne med gummiged. Med skovlen tages en portion fra dynge, og ved at køre gummigeden i et roligt tempo, blev roerne drysset ud i siloerne. Det kræver en trænet fører at få en rimelig jævn fordeling af roerne.

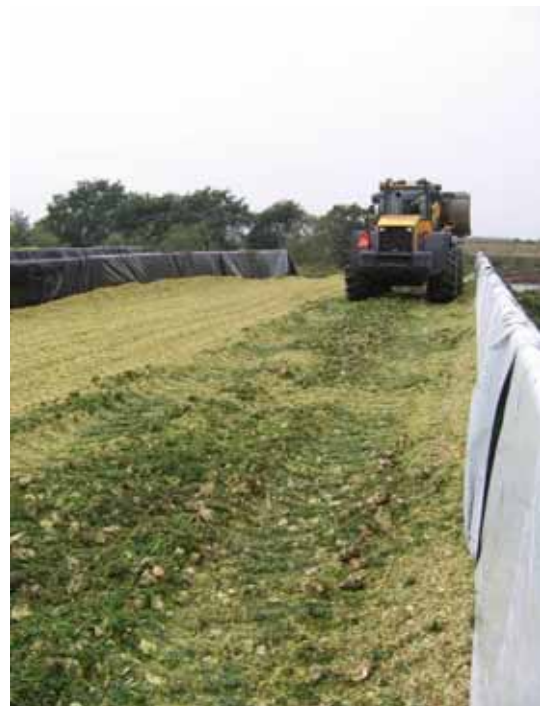
Figur 34. Bemærk den noget uensartede fordeling af roerne i stakken!

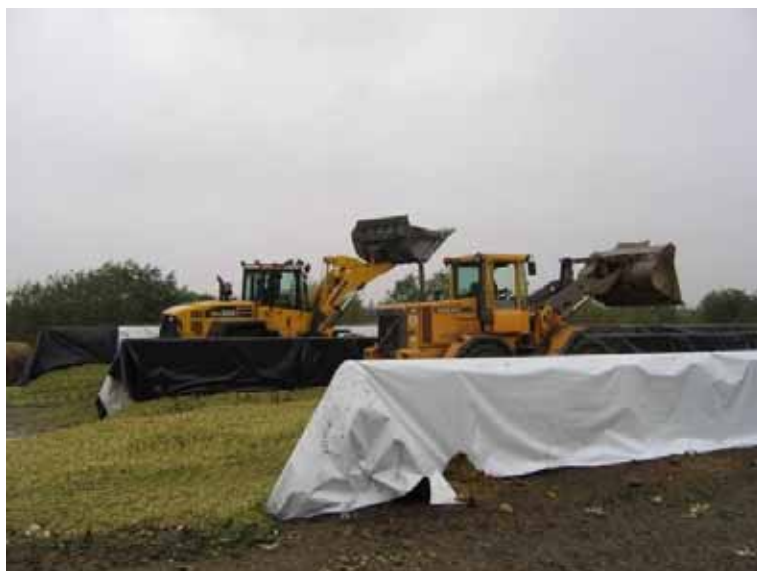
Figur 35. To gummigeder kører ensilagen sammen i hver sin silo.

Ensilagen blev kørt sammen i siloerne med to gummigeder samt i perioder med en traktor.

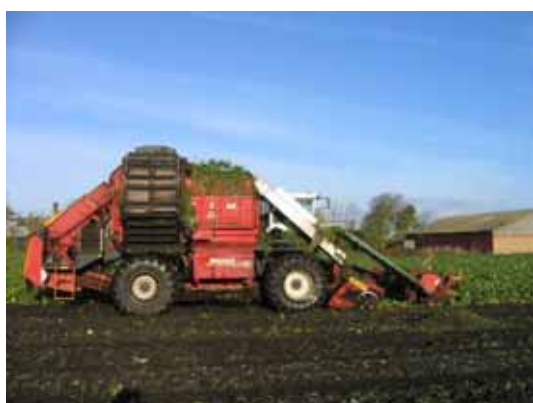
Figur 36. Tim roeoptager i fuld gang med at tage roer op.

Roerne er taget op med en 6-rækket selvkørende Tim roeoptager med oppel hjul. Optageren er monteret med slaglehøster til aftopning af roerne, og via et todelt transportbånd føres toppen op i tanken. I tanken er der monteret en roeknuser. Den består af en valse med skær, som roterer mod et fast modskær. Maskinen er ombygget og oprindeligt ikke udstyret med hverken transportbånd til roetoppe eller roeknuser.

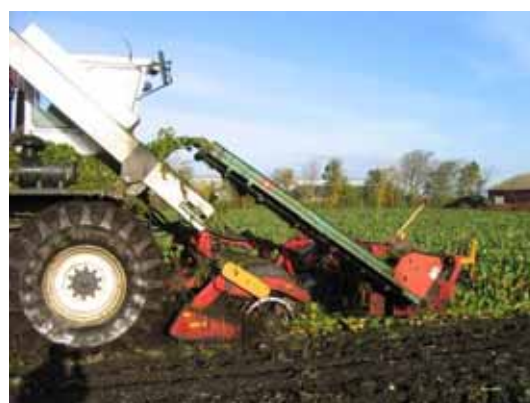
Figur 37. Bemærk det todelte transportbånd til roetoppen.

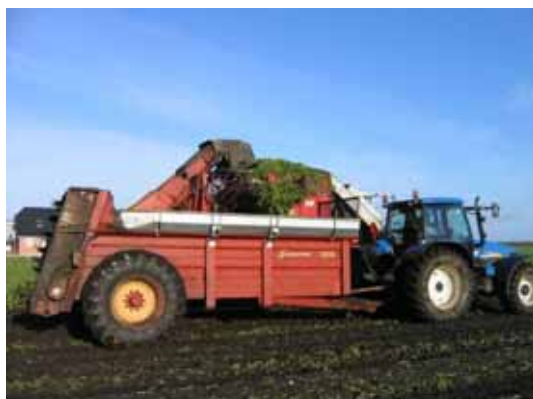
Figur 38. Roer læsses fra Tim roeoptageren over i transportvogn.

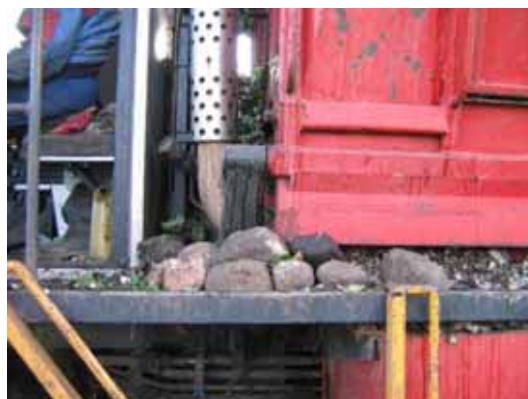
Figur 39. Mindre samling af fastklemte sten i knuseren i Tim roeoptageren. Stenene er på størrelse med roer.

Især sten kan drille. Sten på størrelse med roer (eller større) kan ikke passere ned gennem knuseren. Knuseren blokeres, og føreren må stoppe maskinen og manuelt fjerne stenen. Knuseren går dog sjældent i stykker ved mødet med stenene. Hvis der er mange sten på marken, nedsættes kapaciteten markant.

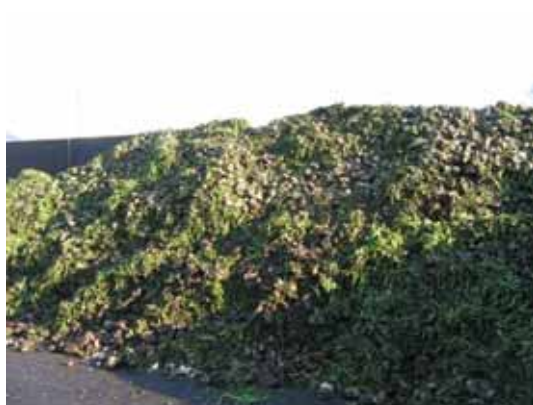
Figur 40. Dyng af knuste roer + toppe, klar til at blive lagt ind i plansilo sammen med majshelsæd.

De knuste roer blev kørt hjem til ejendommen med tipvogn. De blev lagt i en plansilo i tilknytning til den silo, hvori de blev samensileret med majshelsæden.

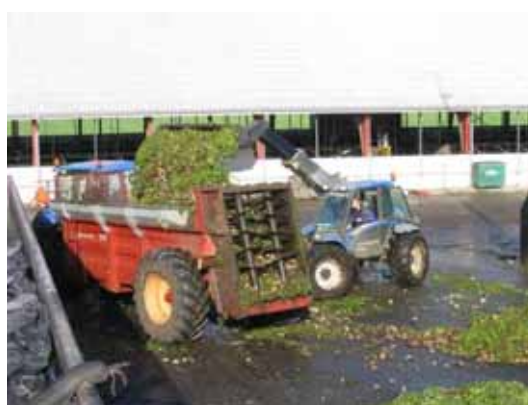
Figur 41. Læsning af spredervogn med teleskoplæsser. Spredervognen lægger roerne ind i plansiloen.

Med teleskoplæsser, rendegraver eller gummiged blev roerne læsset i en staldgødningsspreder med to skråt lodretstillede spredevalser. Med denne vogn blev de knuste roer fordelt i plansiloen. Vognen blev bakket op i stakken og helt ned til enden. Derfra blev spredningen startet, mens der blev kørt fremad til stakkens indkørselsende. Der skulle noget tilløb til og relativ høj fart på, for at traktoren kunne bakke vognen op i stakken. Jo højere stakken blev, desto vanskeligere blev denne manøvre.

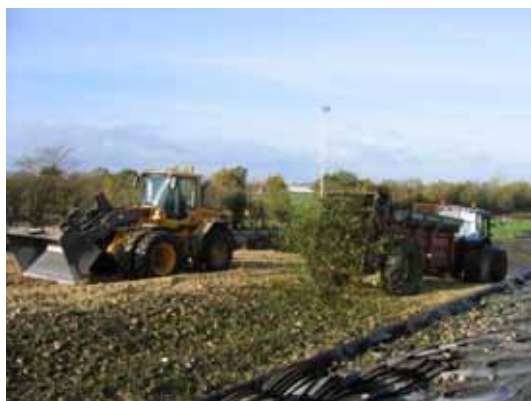
Figur 42. Indlægnings og fordeling af knuste roer i ensilagestak.

Det kunne konstateres, at der under udspreddingen af roerne fløj roestykker over og lagde sig på plastikken i nabo-plansiloerne. Dette kan næppe undgås, når der ønskes en ensartet fordeling af roerne helt ud til kanten af siloen. Jo højere stakken bliver, jo flere roestykker vil lande ovre på nabo-plansiloerne, hvis der ikke passes på.

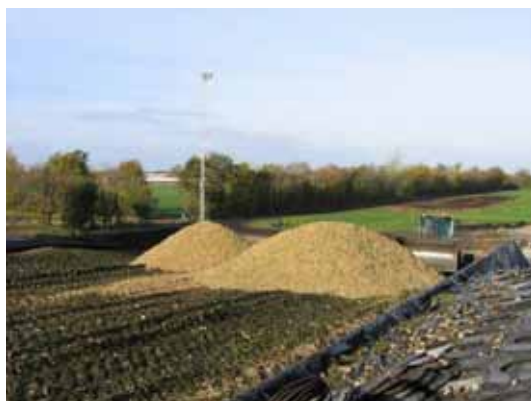
Figur 43. To læs majshelsæd lagt ved indkørslen til ensilagestakke.

Majsen blev høstet på en mark et stykke fra ejendommen og kørt hjem med 3-4 store vogne. Vognene, der var med bundkædetræk, blev bakket op i stakken i plansiloen. I starten kunne vognene bakes helt til bagenden af siloen, hvorfra aflæsningen foregik under langsom fremkørsel. Men når stakken får en vis højde, er dette ikke muligt, fordi de knuste roer gør føret meget glat. Vognene bakes så blot et stykke op i stakken og læsses af, hvorefter gummigeden jævner ud.

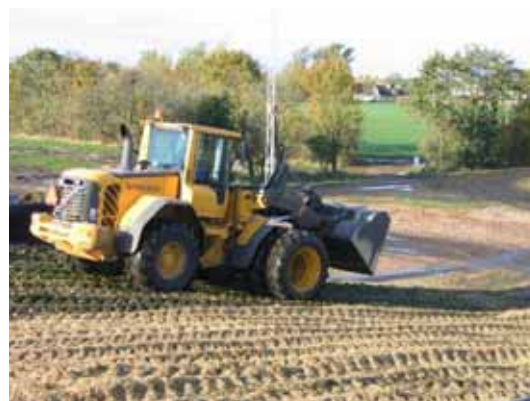
Figur 44. Gummiged i fuld gang med at køre ensilage sammen.

Der var tvillingmontering på forhjulene af gummigeden. Tvillinghjul reducerer spor-dybden, hvilket sikrer, at den sammentrykkede ensilage ikke køres op igen. Endvidere er det lettere at køre helt ud til kanten af siloen uden at hjulene griber fat i den nedhængende plastikdug, tilføjer gummigedsføreren.

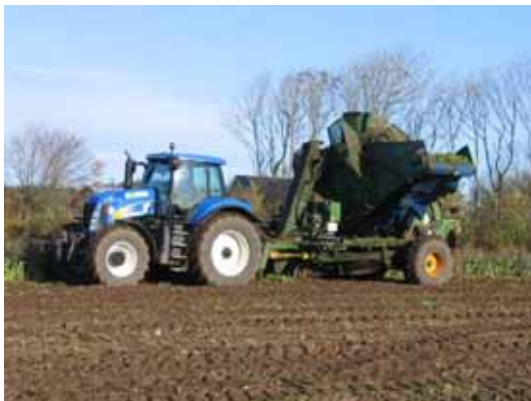
Figur 45. Thyregod T7 roeoptager.

Roerne blev taget op med en Thyregod T7 helplantehøster med aftopper og integreret knuser. Jorden var en sandjord (JB3) og tilsyneladende uden mange sten. Ifølge maskinføreren var der ikke mange stop på grund af sten, der som tidligere nævnt kan blokere knuseren. Til gengæld var der særligt ude ved kanten af marken mange rapsplanter. Disse og andre ukrudtsplanter med sej stængel, kan vikles omkring den snegl, som fører den afklippede top hen til transportbåndet, der fører videre op til tanken. Hvis sneglen omvikles med plantestængler nedsættes kapaciteten, og i sidste ende kan den helt blokeres.

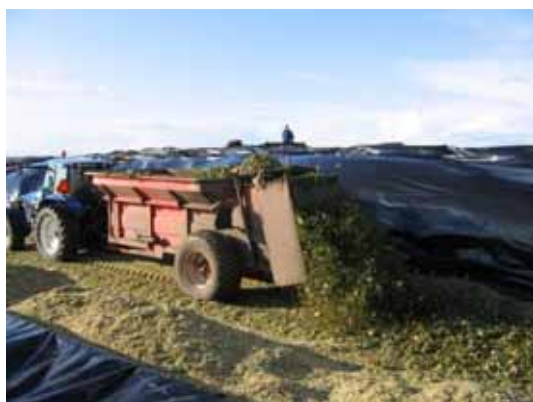
*Figur 47. Spredning af knuste roer + toppe i plansilo med staldgødningsspreder.*

Roerne blev kørt hjem i staldgødningsspredere. Plansiloen var åben i begge ender, og traktorerne med vognene kunne køre forlæns op i siloen og fordele de knuste roer og derefter køre ud af siloen i bagerste ende. Fremkørselshastigheden tilpassedes, så vognen var tømt, når traktoren nåede til enden af siloen.

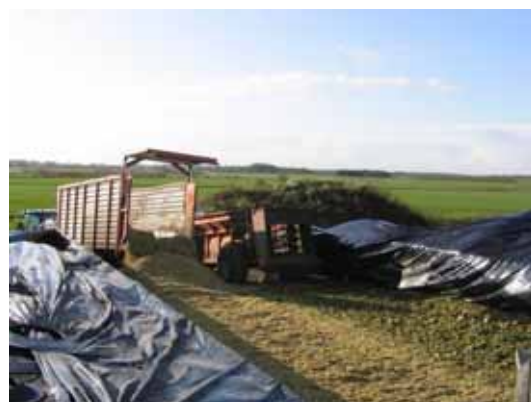
*Figur 48. Vognene kører ud ved bagenden af plansiloen.*

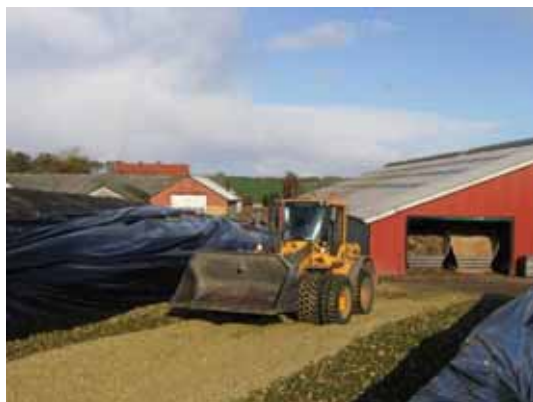
*Figur 49. Gummiged i plansilo i gang med sammenkøring af ensilage.*

Majsen blev høsten på en mark ca. tre km fra ejendommen og kørt hjem med tre vogne med bundkædetræk. Hjemme i stakken blev vognene læsset af under gennemkørsel i siloen. Majshelsæden blev fordelt i små bunker, som efterfølgende blev jævnet ud med en gummiged, som var udstyret med tvillinghjul på forakslen.

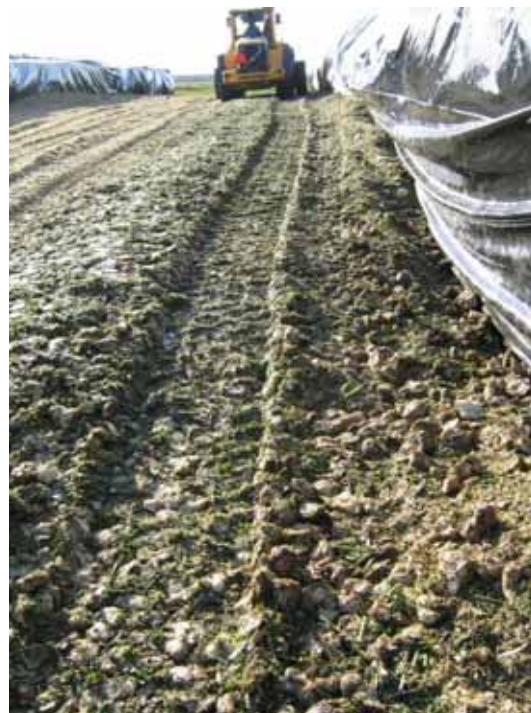
*Figur 50. Sammenkøring af den knuste roer i plansilo.*

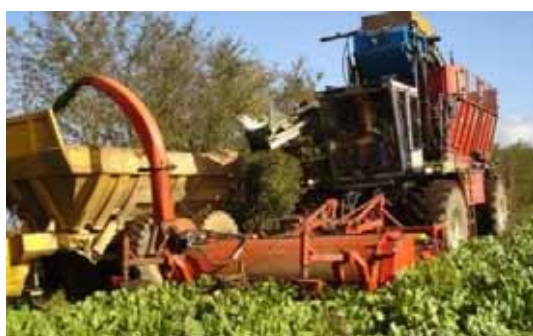
Figur 51. Roeoptager anvendt til aftopning, optagning og knusning af roerne. Ideen var, at toppen skulle med i tanken ved hjælp af en blæser og et bånd, der sider på siden af kabinen på roeoptageren. I praksis blev tanken dog så hurtig fuld, at man valgte at blæse toppen over i en vogn, der kørte ved siden af roeoptageren. Samme vogn transporterede også de knuste roer – sammen med toppen – hjem til siloen på ejendommen

Roerne er taget op med en selvkørende 6-rækket Tim roeoptager. Optageren er oprindeligt en sukkerroeoptager, der til denne sæson (2008) er monteret med knuser i tanken og blæser på aftopperen, så toppen kan tages med i tanken. Roeoptagerens kapacitet angives at være fra 0,5-1,0 ha/time, alt efter forhold som forekomsten af sten, ukrudt og jordtype.

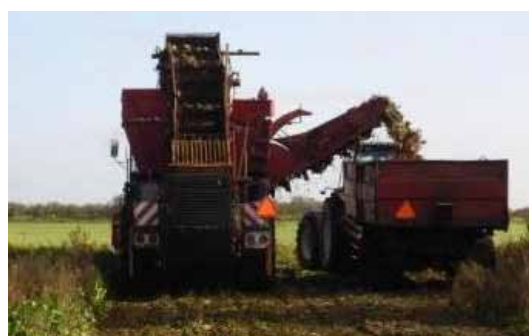
Figur 52. Det er en klar fordel ved en seksrækket optager, frem for en tre-rækket, at der allerede efter første omgang kan køres ved siden af optageren med traktor og vogn.

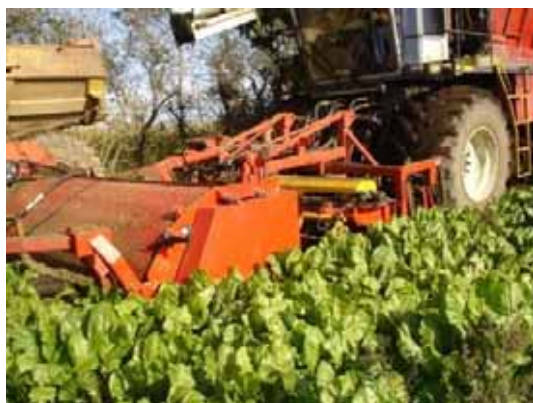
Figur 53. Billedet viser den forreste del af roeoptageren, dvs. aftopperen og skjult bag denne kitskær og sneglebord. Bundukrudt som græsser og pileurt fjernes for størstedelens vedkommende af sneglebordet.

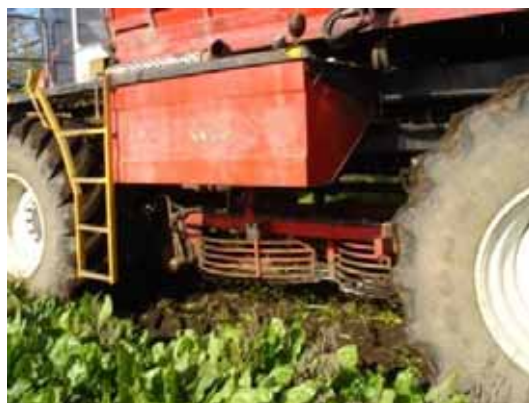
Figur 54. Roerne renses godt på de fem rouletter, hvor roerne skifter retning fire gange.

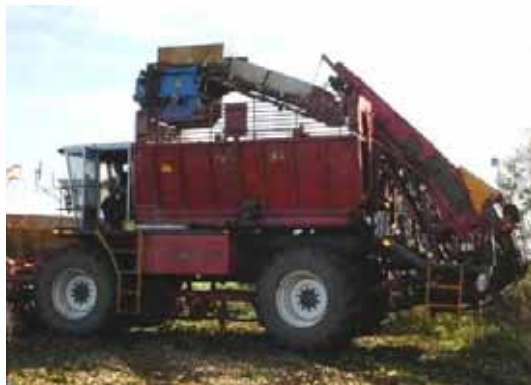
*Figur 55. Selv om roeoptageren er lang, kommer den nemt rundt ved hjælp af firehjulsstyring. Knuseren, der sidder over tanken, skal sænkes under transport.*

Knuseren trækkes hydraulisk med maskinens eksisterende hydrauliksystem. Knuseren kræver stor kraft, og maskinen kan ikke læsse af, samtidig med at der tages roer op. Det er planen at øge hydrauliksystemets effekt, så knuseren ikke begrænser optage-rens kapacitet.

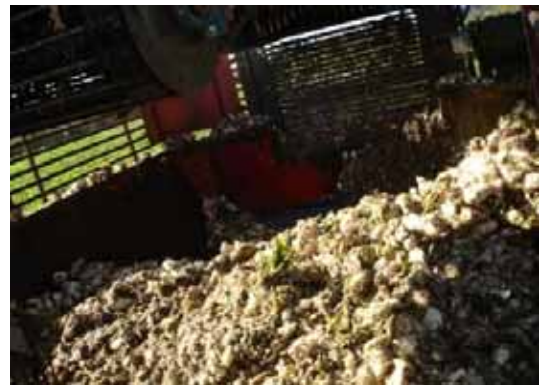
*Figur 56. Et kig ind tanken med de knuste roer.*

Knuseren er en model Betacut, der består af en stor roterende tromle med radialt stillede fladjernsfingre, som knuser roerne mod fem modskær. Modskærerne udløses hydraulisk, hvis der kommer sten med i knuseren.

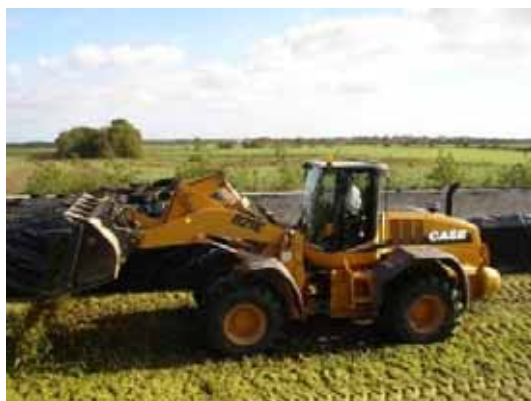
Figur 57. Gummigeden lægger roerne ind og fordeler dem med skovlen – eksempelvis fem skovle roer til ét læs majshelsæd. Roerne fordeles i hele siloens længde og bredde.

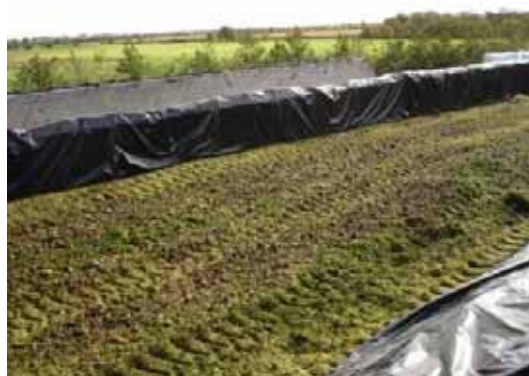
Figur 58. En god fordeling af roer og top er vigtig. Her er der klar til et lag majs.

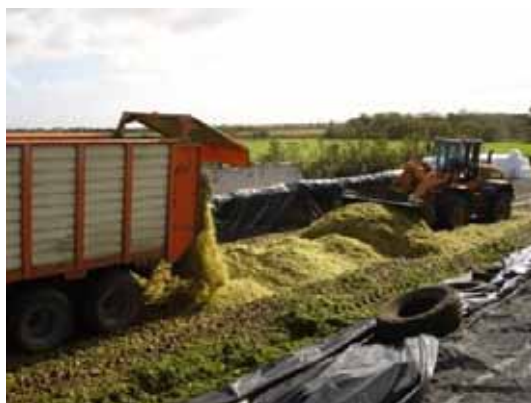
Figur 59. Så længe det er muligt, læsses majs af hen over stakken.

Tre vogne klarede hjemkørslen af majshelsæden fra marken. Hjemme ved siloen kørte vognene, så længe det var muligt, over stakken for aflæsning. Til sidst, da stakken var blevet høj, blev vognene bakket hen til kanten af ensilagestakken og læsset af. Der var gode, tørre forhold omkring siloerne.

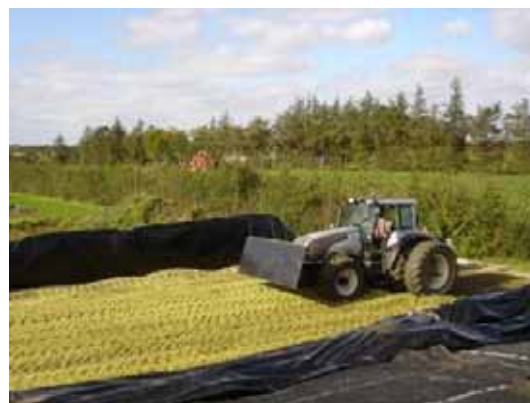
Figur 60. Udjævning og fordeling af majshelsæden med traktor og dozerblad.

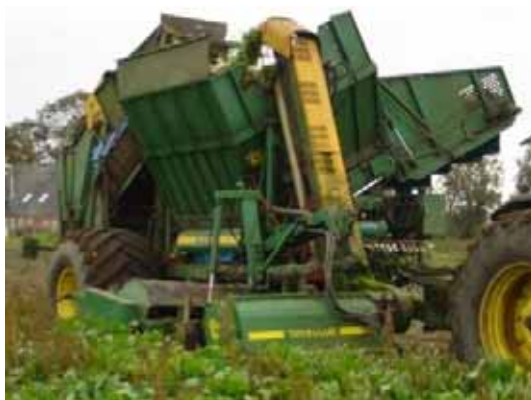
Figur 61. Den ombyggede Thyregod T5 roeoptager anvendt til aftopning, optagning og knusning af roerne.

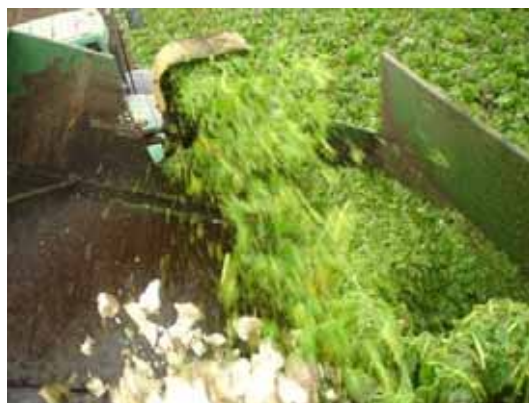
Figur 62. Toppen kommer op i tanken.

- Et bånd, der smider roetoppen fra aftopperen op i tanken er monteret
- En hjemmelavet renser, bestående af en række stjernevalser og børster, er monteret mellem renserouletterne og elevatoren, som fører roerne op til knuseren og tanken; maskinen er som følge heraf blevet ca. 2 m længere - bagud
- Der er monteret en hjemmebygget knuser i tanken.

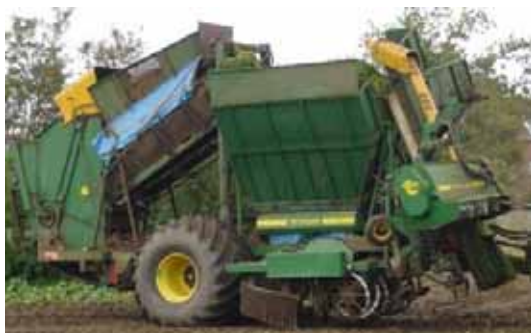
Figur 63. Roeoptageren er som følge af ombygningen forlænget med ca. 2 meter. Der var på grund af den megen nedbør i dagene før roeoptagningen monteret et Terradæk på højre side.

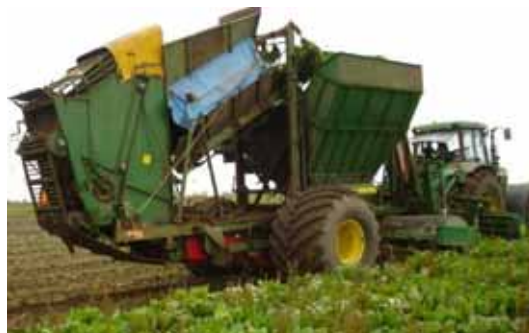
Figur 64. Bag den blå presenning sider den hjemmelavede knuser, under den ligger et bånd, der smider de knuste roestykker op i tanken.

Den hjemmelavede knuser er lavet af to stk. 2 meter lange tandpakkervalser, der roterer mod hinanden i retningen oppefra og ned. Når der kommer sten i knuseren, åbner valserne. Så længe stenene ikke er større end roerne, giver det ikke anledning til driftsstop.

På maskinen er der monteret en ekstra hydraulikstation, der trækker knuser, båndet under knuseren samt den ekstra rensesektion.

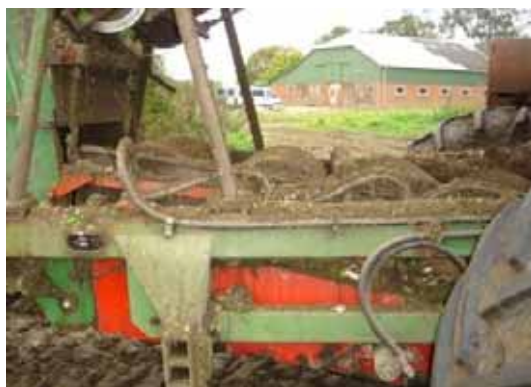
Figur 65. Den hjemmelavede stjerne-rensesektion, hvor roerne kommer imellem stjernevalserne nederst og børsterne øverst.

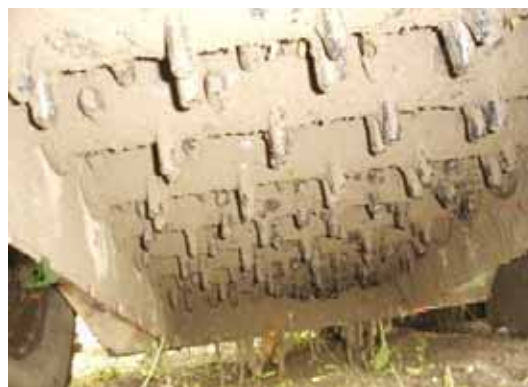
Figur 66. En hel række stjernevalser, der renser roerne godt.

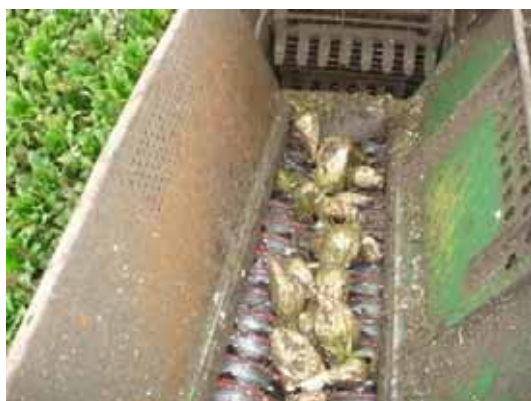
Figur 67. Knuseren er lavet af to stk. 2 meter lange tandpakkervalser, der drives rundt ved hjælp af en oliemotor.

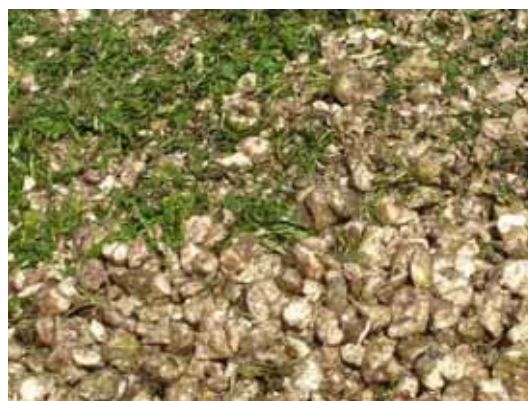
Figur 68. De knuste roer og roetoppe, som det kommer hjem fra optageren. Roestykkerne er ensartede, og der er næsten intet smuld.

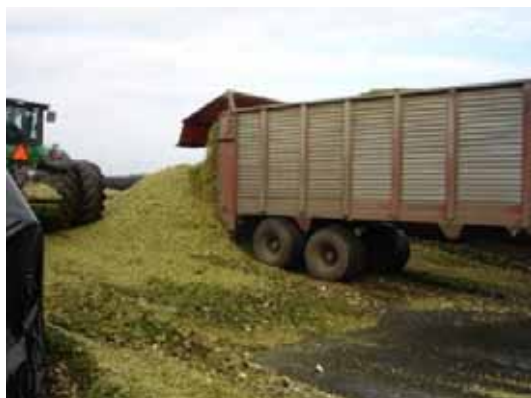
Figur 69. Aflæsning af et læs majshelsæd ved kanten af stakken.

Hjemkørslen af majshelsæden fra marken blev foretaget med tre vogne med bundkædetræk. Hjemme ved siloen blev de bakket hen til kanten af ensilagestakken og læsset

af – der blev ikke på noget tidspunkt kørt oven i ensilagen med vognene. Der er en stor betonplads foran siloen.

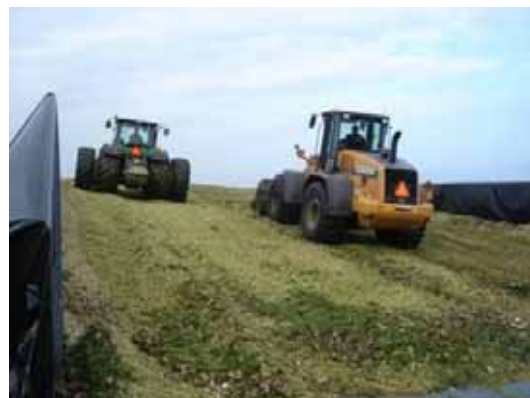
Figur 70. Udjævning og fordeling af majshelsæden med gummiged og traktor med dozerblad.

Med en gummiged, Case 721 og en traktor med dozerblad i frontliften, blev majshelsæden og roerne skubbet op i siloen og fordelt og pakket.

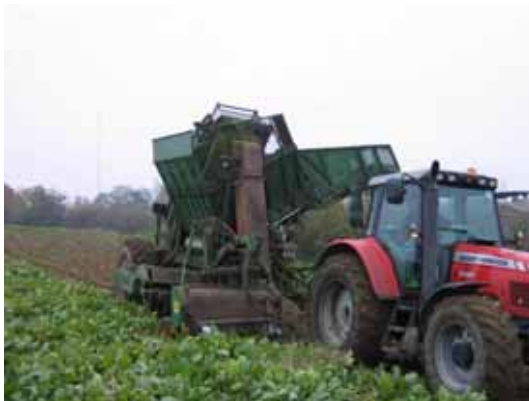
Figur 71. Optagning af roer med Thyregod T7 helplantehøster.

- Thyregod T7 med aftopper og integreret knuser med to roterende valser
- Thyregod T7 med aftopper og eftermonteret og hjemmebygget knuser med én roterende valse.

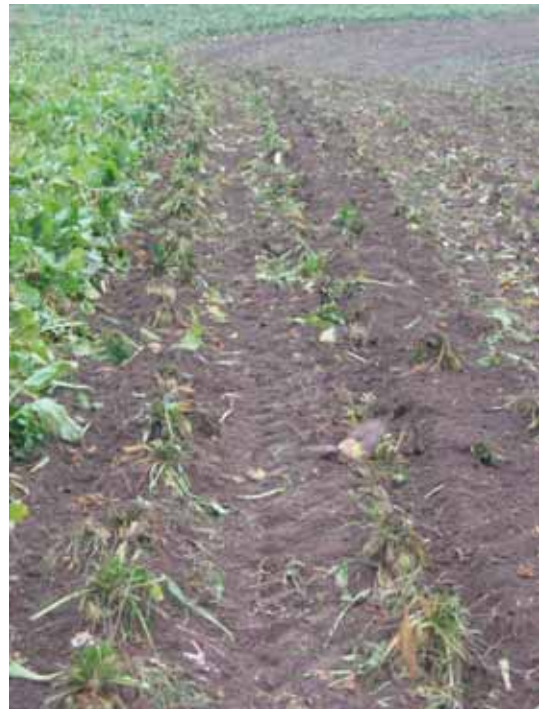
Figur 72. Det er vigtigt, at roeoptageren er indstillet korrekt, så roerne ikke bliver siddende tilbage i jorden efter roeoptageren.

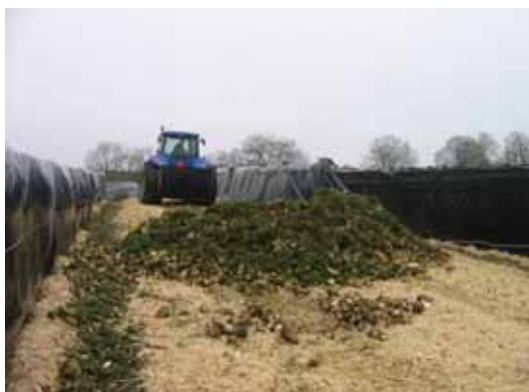
Figur 73. Roer tippet af i en bunke inde i plansiloen – sådan skal det ikke gøres!

Alle tre vogne læssede roer af i plansiloen på ejendommen. Anvendelsen af tre forskellige typer af vogne gav optimale muligheder for at sammenligne deres egnethed til at fordele roerne i plansiloen. Staldgødningssprederen er bedst, den fordele roerne jævnt og meget ensartet i et bånd efter vognen. Det drejer sig om at finde den rette fremkørselshastighed, så vognen er tømt, når der nås til enden af plansiloen. Vognen med bundkædetræk giver knapt så god en fordeling af roerne som staldgødningssprederen, men det er efter alt at dømme tilfredsstillende. Derimod er en tipvogn i kombination med en gummiged, der blot skubber roerne ind i plansiloen ikke en brugbar metode. Når tipvognen blot læsser roerne af i en bunke, enten inde i plansiloen (hvilket af sikkerhedsmæssige grunde må frarådes) eller ved opkørslen til stakken, så er det selv for en trænet gummigedsfører vanskeligt efterfølgende at jævne roerne ordentligt ud i plansiloen. I stedet skal roerne drysses forsigtigt ud med skovlen på gummigeden.

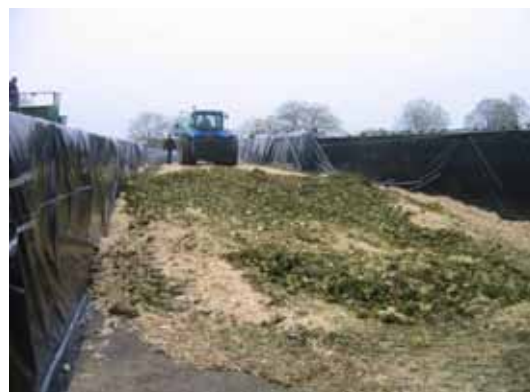
Figur 74. Udjævning af roerne.
