# FarmTest

**Teknik og metoder  
til samensilering af  
roer og majs**

# **Teknik og metoder til samensilering af roer og majs**

Af konsulent Jørgen Pedersen, AgroTech og maskinkonsulent Erik Nissen, Bygnings- og Maskinkonteret i Sønderjylland

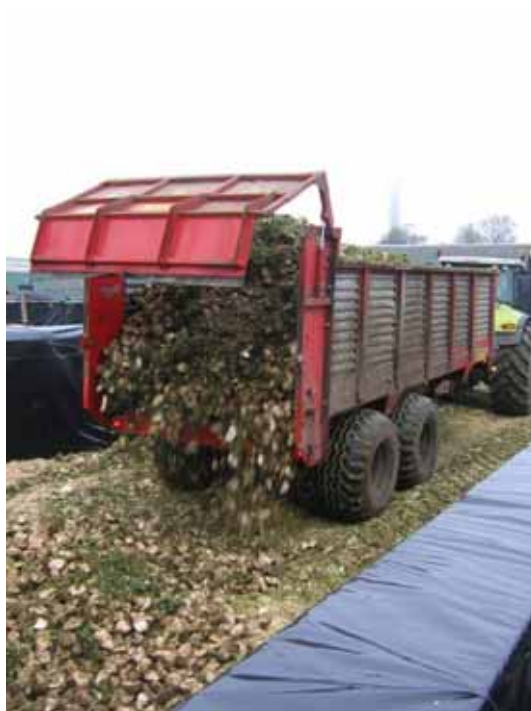
Figur 75. Aflæsning af roer fra vogn med bundkædetræk.

Alle tre vogne læssede roer af i plansiloen på ejendommen. Anvendelsen af tre forskellige typer af vogne gav optimale muligheder for at sammenligne deres egnethed til at fordele roerne i plansiloen. Staldgødningssprederen er bedst, den fordele roerne jævnt og meget ensartet i et bånd efter vognen. Det drejer sig om at finde den rette fremkørselshastighed, så vognen er tømt, når der nås til enden af plansiloen. Vognen med bundkædetræk giver knapt så god en fordeling af roerne som staldgødningssprederen, men det er efter alt at dømme tilfredsstillende. Derimod er en tipvogn i kombination med en gummiged, der blot skubber roerne ind i plansiloen ikke en brugbar metode. Når tipvognen blot læsser roerne af i en bunke, enten inde i plansiloen (hvilket af sikkerhedsmæssige grunde må frarådes) eller ved opkørslen til stakken, så er det selv for en trænet gummigedsfører vanskeligt efterfølgende at jævne roerne ordentligt ud i plansiloen. I stedet skal roerne drysses forsigtigt ud med skovlen på gummigeden.

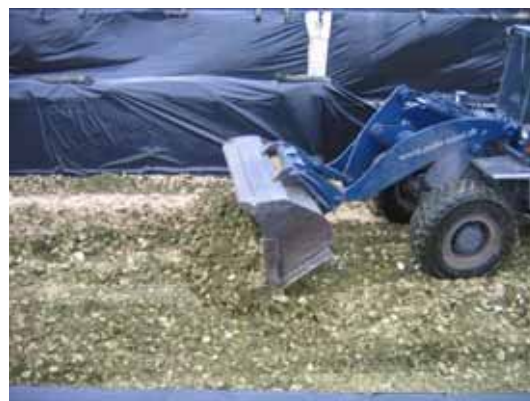
Figur 76. Udjævning af roer med gummiged – et arbejde, der er meget vanskeligt at udføre tilfredsstillende.

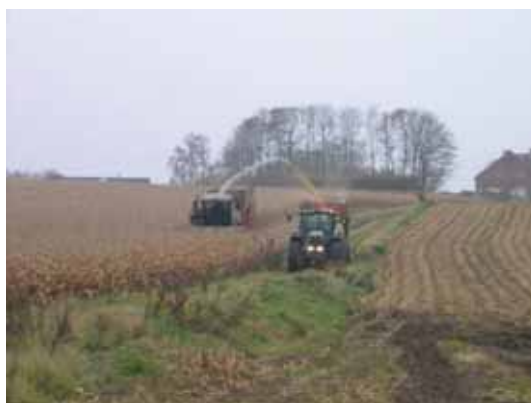
Figur 77. Høst af majs.

Majsen blev høstet med en Claas finsnitter med et otte-rækket plukkebord. Finsnitteren havde en højtipvogn efterspændt. Når vognen var fuld, blev indholdet tippet over i en transportvogn på marken. For at få transportvognen fyldt helt op, fulgte den med et stykke, mens snitteren blæste kolbemajsen direkte over i vognen. Omladningen af kolbemajsen fra højtipvognen til transportvognen gav anledning til lidt spild af kolbemajs ud på jorden.

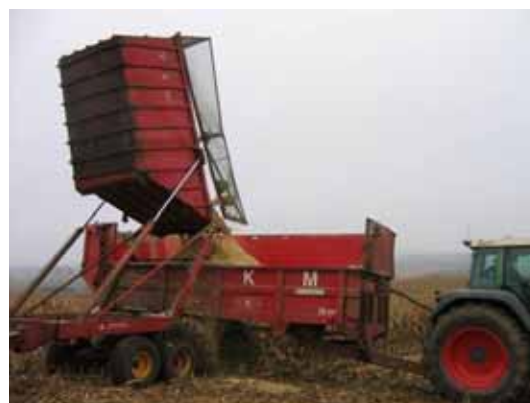
Figur 78. Omladning af snittet kolbemajs fra højtipvogn (efterspændt finsnitter) til transportvognen, der kørte kolbemajsen hjem. Bemærk spildet.

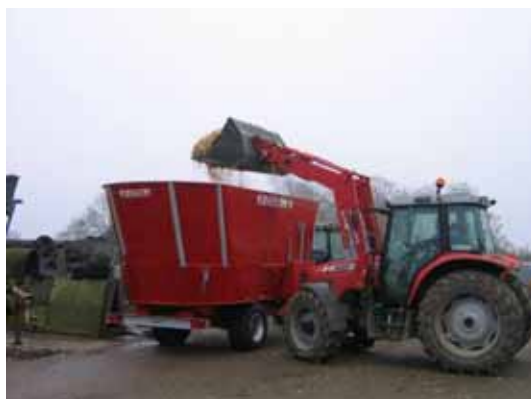
Figur 79. Ensilage fyldes i fuldfoderblande-  
vogn

En mindre del af ensilagen er som led i et forsøg med ensilagekvalitet blev presset i rundballer og wrappet med plastik. De to ensilagekomponenter (roer + toppe og kolbemaajs) blev blandet i en fuldfodervogn. Efter nogle minutters blanding, tømtes vognens indhold ud på et betongulv, hvorfra ensilagen med traktor og frontlæsser blev taget op og fyldt i den stationære rundballepresser af mærket Orkel. Ballerne blev flyttet med en traktor med ballegrab i frontlæsseren. Deres vægt var omkring 1200 kg/stk., og de var så tunge, at ballegrabben havde vanskeligt ved at holde fast på dem.

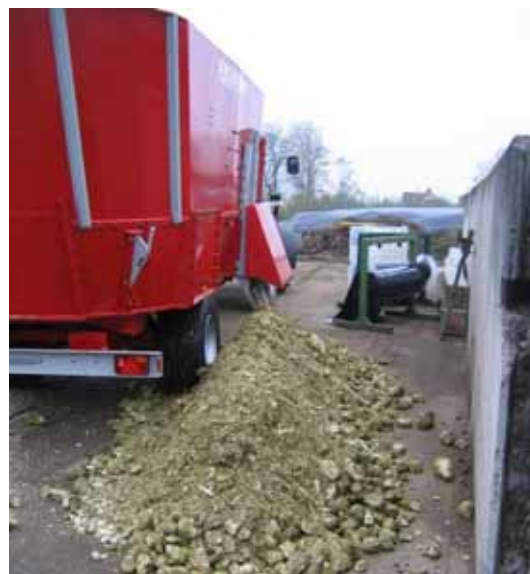
Figur 80. Sammenblandet kolbemaajs og roer  
+ toppe tømmes ud på betongulv. Bemærk,  
at der sker en vis afblanding under aflæs-  
ningen på betongulvet.

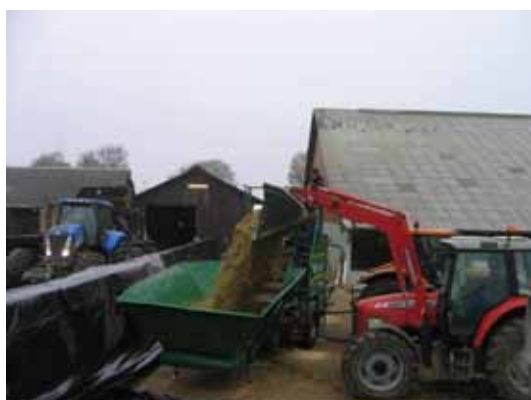
Figur 81. Sammenblandet ensilage læsses i  
Orkelpresseren.

Der er presset og wrappet i alt 34 rundballer med Orkel-presseren.

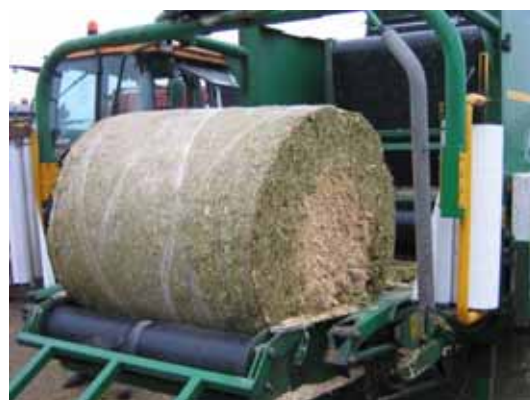
Figur 82. Presset balle klar til at blive wrap-  
pet.

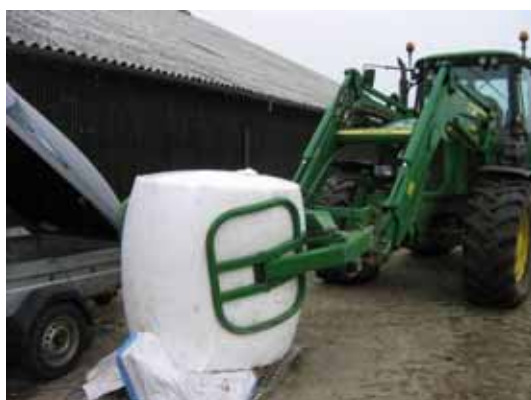
Figur 83. Vejning af balle.

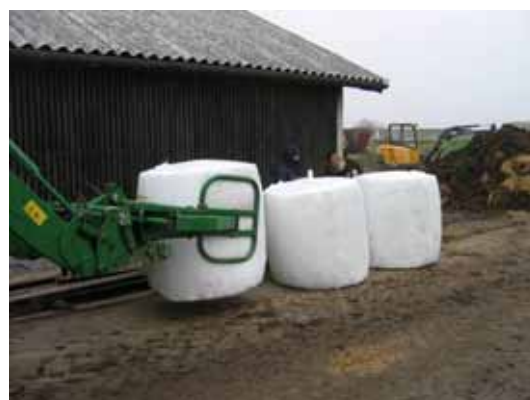
Figur 84. Ballen sættes på plads.
